# Clinical Observation and Treatment of an Implanted Venous Port at the Tip of the Left Vein of the Heart\*

**Objective:** To summarize the complications and treatment experience during the application of implantable venous transfusion port (IVAP). **Methods:** To summarize the discomfort treatment of a patient after IVAP implantation. **Results:** The patients were placed in the port in the left internal jugular vein, and the patients were discomforts after the operation and were made by blood vessel angiography. The duct is located in the semi odd vein, because it cannot continue to use, so remove the port and duct. **Conclusion:** After the IVAP should be taken X film to confirm the location of the duct, in using the port should closely monitor the patient's feelings, whether or not back blood is an important monitoring index, when the position of the duct is unclear, the angiography is feasible.

# 一例植入式静脉输液港尖端位于心脏左侧静脉的临床观察与处理体会\*

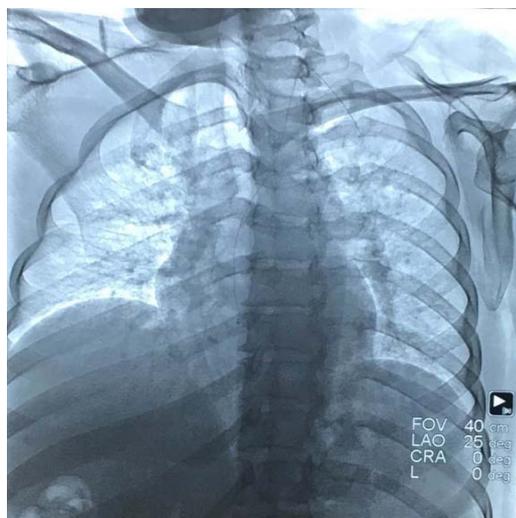
**Figure 1.** X-ray after transfusion the port (located at the level of 7 thoracic vertebrae)

**图 1.** 植入输液港后 X 线(尖端位于胸 7 椎体水平)

如图 1 和图 2 所示。

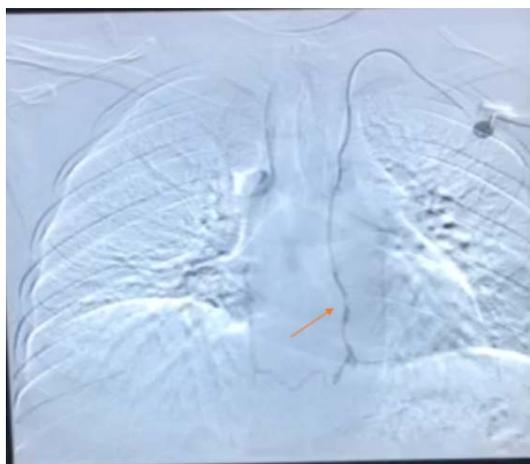
患者于 10 月 18 日 6pm 去介入科行血管造影术, 医生经患者输液港针头穿刺处打入造影剂, 血管造影提示左锁骨下静脉有大的分支而导致输液港导管尖端位于半奇静脉内(见图 2)。半奇静脉起自左腰升静

**Figure 2.** Angiography indicates that the tip of the duct is located in the semi odd vein

**图 2.** 血管造影提示管路尖端位于半奇静脉

脉, 穿左膈脚处入胸腔, 沿脊柱左侧上行, 至第 9 胸椎高度, 向右横过脊柱前面, 注入奇静脉[5]。此静脉较狭窄, 血流缓慢, 不符合作为中心静脉置管的标准, 有违深静脉置管输液的原则, 患者于 10 月 19 日在局麻下拆除输液港, 考虑其他输液途径完成后续化疗方案。
