露天矿山地质环境修复技术研究

——以程家冲露天矿为例

Research on Geological Environmental Remediation Technology of Open-Pit Mine

文章引用: 张亚伟, 何东文. 露天矿山地质环境修复技术研究[J]. 环境保护前沿, 2023, 13(4): 897-907.

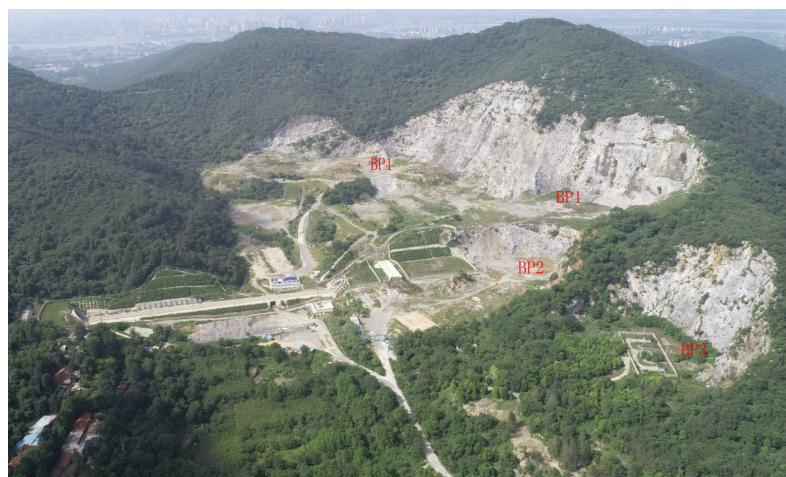
采矿后形成的高陡边坡, 主要为开采终了边坡, 高陡边坡总体呈北西—南东向展布, 坡向南东至南西向, 延伸长度约 1814.5 m, 临空面中间高两侧低, 高差一般为 36.83~137.57 m, 中部边坡临空面最高达 110 m, 坡高 50~70 m, 坡度一般 52°~57°, 主要由 3 个采矿作业平台形成的高陡边坡组成, 采坑壁面积 121,729 m² (表 1, 图 2)。

Figure 2. Present situation of mining slope in mining area

图 2. 矿区开采坡现状全貌

出露岩性以陡山沱组浅灰-灰白色薄至厚层状白云质灰岩为主, 局部夹泥质页岩, 呈薄至中层状结构, 受区域构造作用, 岩体节理裂隙发育, 发育有多条贯穿性节理, 节理裂隙面多呈波状, 沿裂隙面偶有石英脉充填。边坡总体为斜向边坡, 主要结构面倾向与开采边坡走向斜交, 边坡总体较稳定。但由于不规范开采, 边坡表层岩体结构破碎, 坡体表面危岩体较为发育, 一般单个危岩体高约 2~20 m 不等, 宽约 15~20 m, 厚约 1~3 m, 总体积约 200 m³, 在降雨等因素影响下, 高陡边坡有危岩、危石有产生崩塌的安全隐患。

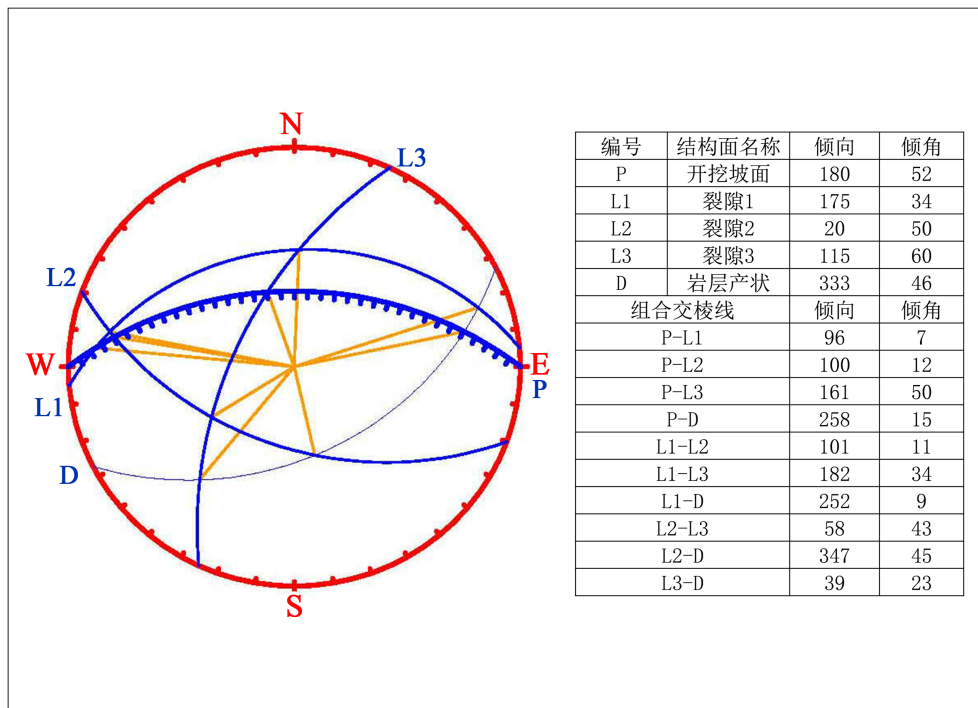
从赤平投影图 3 可以看出危岩体上 L1、L3 组节理裂隙交棱线产状 182°∠34°, 交棱线倾向与坡面倾向夹角为 2°, 且交棱线倾角小于斜坡坡角, 受 L1 和 L3 两组裂隙切割后的楔形块体处于不稳定状态。

Figure 3. Stereographic projection relation diagram of A1 structural plane and slope

图 3. A1 结构面和边坡的赤平投影关系图

综上所述, 同时结合边坡岩体结构、完整程度等特征以及现场调查情况, BP1 边坡部分坡面受地层岩性、构造和开采扰动影响, 坡面表层岩体较破碎, 形成松动岩体, 危岩体物质主要为强-弱风化岩体, 岩体破碎, 节理裂隙较为发育。在外力作用下, 易沿底部临空面发生坠落式崩塌, 危岩体处于失稳发展过程之中。

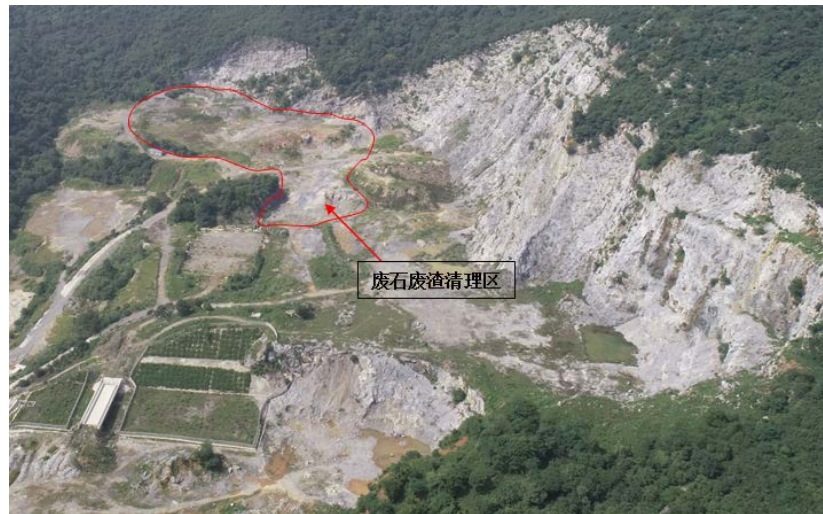
采矿占用破坏了土地资源。采矿活动对土地资源占用破坏较大, 主要为露天采坑破坏土地资源, 无序堆放废渣、矿山公路及工业场地等占用的土地资源, 占用破坏土地总面积 264,228 m²。其中露天采矿破坏土地 250,176 m², 汉十高铁建设破坏土地面积 14,052 m²。建筑垃圾占用土地面积 780 m², 矿山厂房及工业场地等占用土地面积 4779 m², 汉十高铁石料厂占地面积 6168 m²。废渣堆放占用土地 23,109 m², 矿山公路、厂房及工业场地等占用土地 4779 m²。其中高铁沿线及其保护区 14,052 m² 边坡已做格构及复绿。破坏占用土地类型主要为荒草地和灌木林地如图 5 所示。

Figure 5. Waste rock and slag cleaning area of abandoned mine
图 5. 废弃矿山废石废渣清理区

采坑、废石渣场及工业场地清理: 1) 采坑采用挖高填低方式进行整形, 整形前应对采坑内残存的可用建筑石料进行清运, 避免造成资源浪费, 低洼将堆放在坑缘及东侧路边废渣运至采坑回填, 回填后保证自然排水顺畅, 暴雨时不产生大面积水, 整形后斜坡坡度不大于 10° , 尽可能不留陡坎。2) 废石渣场先对废渣进行机械筛选, 筛选出可用于建筑块石, 对碎石边坡重新整理, 按下粗下细进行填筑。3) 工业场地采用机械配合人工拆除场区内废弃建筑, 包含破除水泥地坪、拆除砌体等, 并对场区进行整形。对工业场内存放矿料进行清运, 对矿区道路路边堆放废渣进行清理, 清理废渣可就近填筑于矿区采坑内。

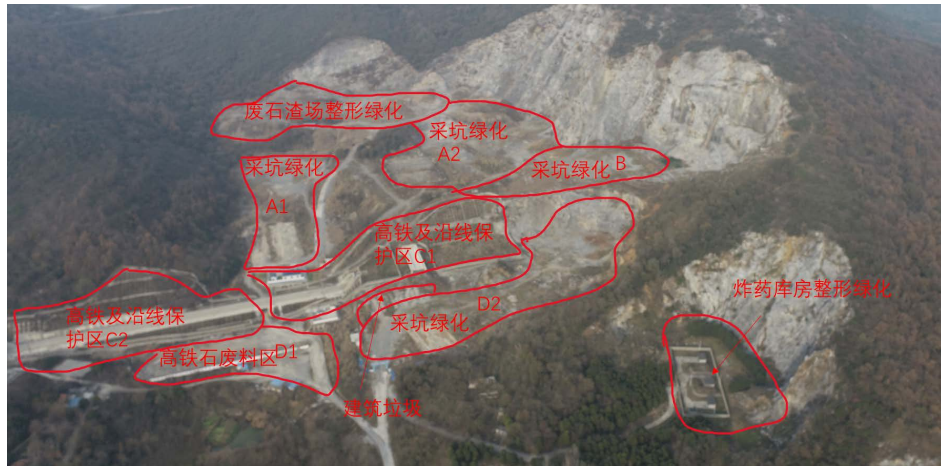
依据《国土资源部办公厅关于做好矿山地质环境保护与土地复垦方案编报有关工作的通知》《矿山地质环境保护与土地复垦方案编制指南》[15] [16]等相关规范与措施要求,“一矿一策”因地制宜的原则。根据恢复治理区具体情况,坚持因地制宜、因害设防的原则,合理布局水土流失防治措施,选用当地适生的植物品种,提高措施布设的适宜性。矿山环境的恢复与治理恢复要坚持“以人为本”的原则,确保矿山地质环境不遭受由于矿山开采形成的边坡崩塌落石等地质灾害危害,对矿区生态治理恢复采取区块划分如图6所示。

Figure 6. Zone diagram of ecological restoration in mining area
图6. 矿区生态治理修复分区图

生态修复治理工程主要为高边坡清理绿化、采坑绿化、渣场绿化、废弃建筑拆除、道路及工业场地绿化和排水沟构筑。高边坡清理绿化主要采用清除高陡边坡上危岩、危石,采用藤本植物上爬绿化;采坑绿化主要对采坑进行宕底整形覆土后,播撒草籽(含灌木种子)绿化;渣场绿化主要对渣场进行整形、道路及工业场地拆除废弃建筑后覆土并覆土播撒草籽绿化。

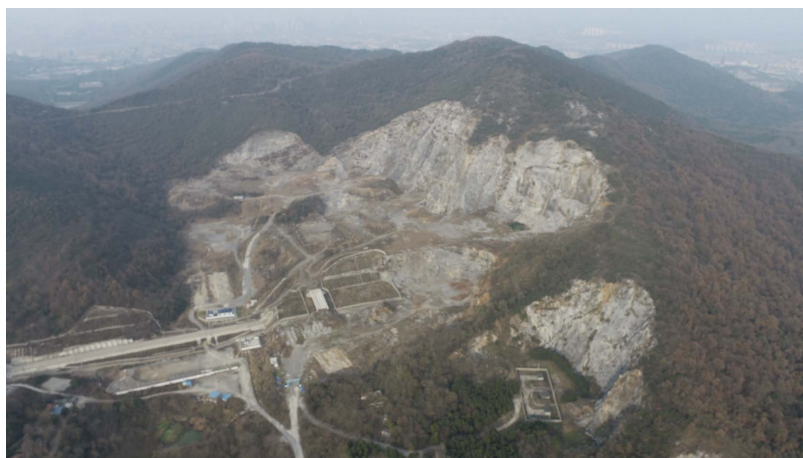
Figure 7. Before the ecological restoration of the mining area
图 7. 矿区生态治理修复前

本次治理工程将主要对目前矿区范围内形成的高陡边坡、采坑、排土场边坡、矿山公路、矿山工业场地进行综合整治。拟采取边坡清理与藤本植物绿化 + 采坑整形植草绿化 + 工业场区拆除废弃建筑后整形植草绿化截排蓄水等生态修复治理工程措施。工程区内危岩、危石清理 300 m^3 , 栽植乔木 1496 棵, 株栽植攀缘植物 3628 株, 覆土 94165.91 m^3 , 喷播植草(灌木)籽 165125.18 m^2 。栽植湿地松 20,000 株, 排水沟修筑 840 m。通过生态修复治理工程的实施, 减轻矿山地质环境问题, 消除了安全隐患, 恢复矿山地表植被, 美化矿区生态环境, 使矿区的生态环境得到较大改善, 修复前后对比图如图 7、图 8 所示。

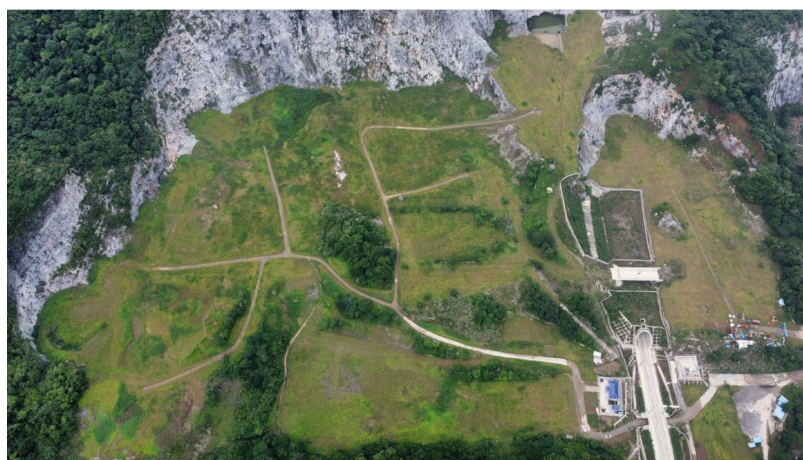
Figure 8. After the ecological restoration of the mining area
图 8. 矿区生态治理修复后
