# 基于灾后无人机遥感影像的地震损毁建筑物样本集构建

董喆, 王薇, 李苓苓, 罗伟儿, 武志宏

应急管理部国家减灾中心, 北京

## Construction of a Sample Set of Earthquake-Damaged Buildings Based on Post-Disaster UAV Remote Sensing Images

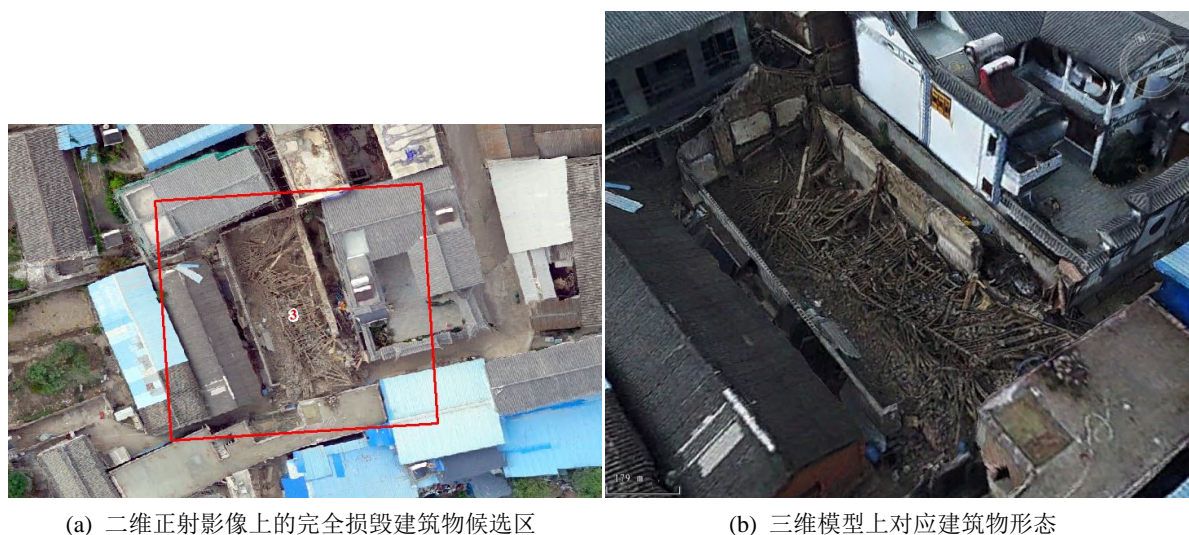
在对灾后三维模型中的墙体脱落情况和完全损毁候选区进行核查时发现,有些建筑物完全损毁的形态是可以在二维正射影像上被识别出来的(如图 7),而有些可能是原本就堆积的杂物石块(如图 8)。因此,在为损毁建筑物进行样本属性标注时,依靠三维模型进行进一步的核查判别是十分必要的。

(a) 二维正射影像上的完全损毁建筑物候选区

(b) 三维模型上对应建筑物形态

Figure 7. Candidate areas for completely damaged building that are easily identified by 2D orthophotos

图 7. 二维正射影像容易辨别的完全损毁建筑物候选区

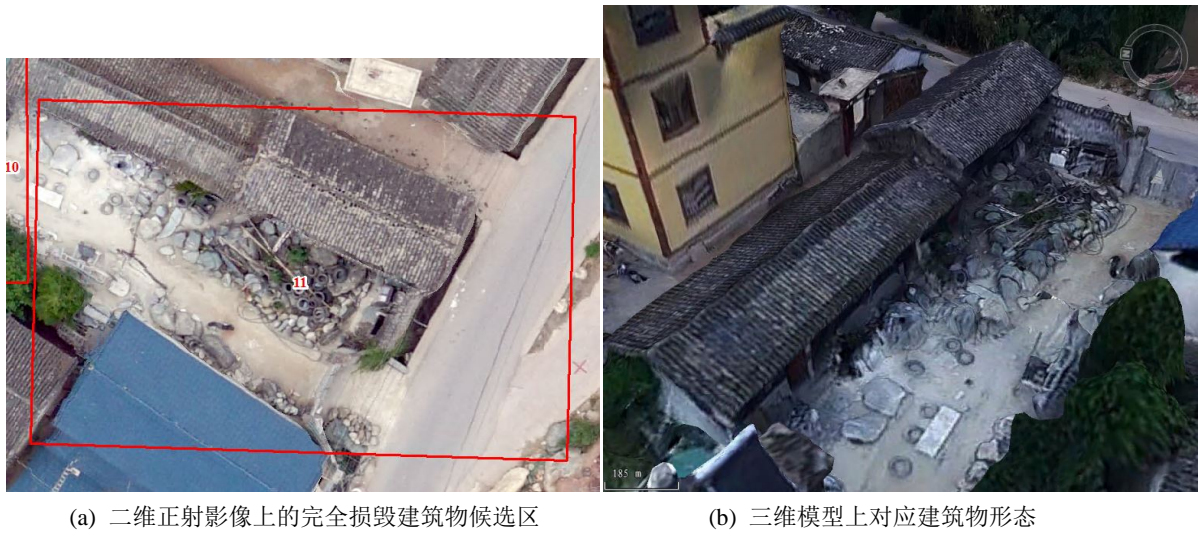
**Figure 8.** Candidate areas for completely destroyed buildings that are not easily identified by 2D orthophotos  
**图 8.** 二维正射影像不易准确辨别的完全损毁建筑物候选区

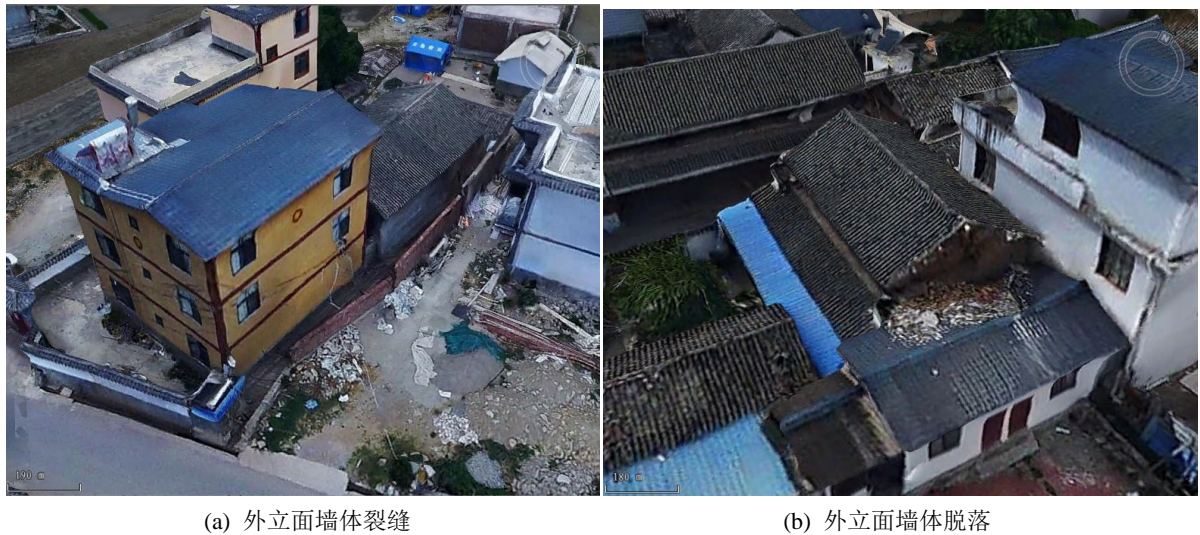
同时，在灾后三维模型上发现了很多建筑物侧立面的损毁细节，如墙体裂缝、窗户破损等，这些在建筑物损毁等级评估的工作中也是应当被综合考虑进去的重要指标。我们发现了一些屋顶形态完好，但里面裂缝、墙体脱落明显的情况(如图 9)，这些仅凭灾后无人机的二维正射影像是难以观测到的。若是能够更多地依靠倾斜摄影技术，可以更为直观准确地判别损毁等级。因此，将建筑物损毁评估与倾斜摄影技术相结合将成为十分重要的研究方向。

**Figure 9.** Buildings with obvious damage to the façade but intact roof shape  
**图 9.** 建筑物外立面损毁明显但屋顶形态完好

在研究过程中发现：1) 提取到的灾前和灾后建筑物之间存在难以矫正的偏移；2) 提取到的是建筑物的屋顶轮廓，不包括外围墙体脱落掉在地上的部分，但这也是用以评估建筑物损毁程度的重要指标；3) 研究区中存在屋顶完好但外侧立面出现明显裂缝的情况。因此，在未来建筑物损毁评估的算法研究中，笔者将会进一步尝试在利用轮廓矢量对灾后二维影像进行裁剪时添加一定的外扩，以解决(1)和(2)的问题，并研究如何利用倾斜摄影技术进行更为准确的三维建筑物损毁评估。
