OATA生态防护技术在三峡库区涨落区防治工程中的应用研究

汪金才^{1*}, 熊伟², 陈卫¹, 吴月旭³

Study on the Application of OATA Ecological Protection Technology in the Control Project of Fluctuation Area in the Three Gorges Reservoir Area

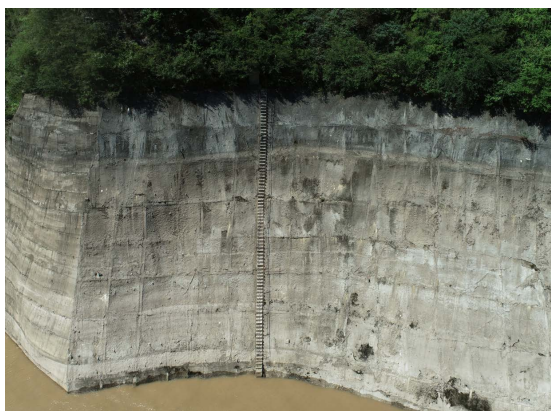
Figure 1. Overview of Maocaopo (No.4) treatment Project in Wuxia Section
图 1. 巫峡段茅草坡 4 号治理工程全貌

目前，针对三峡库区岩质岸坡涨落区主要采用的手段为锚喷支护和锚杆挡墙等传统支护技术。通过近几年三峡库区重庆段多个治理工程项目可知，以钢筋混凝土为媒介支护技术是可以解决岸坡涨落区的安全性问题，但防护结构表面均以混凝土面板等圬工结构为主，不但未能解决岸坡涨落区既有的生态问题，甚至加大了生态修复的难度。如巫峡段独龙 1 号采用的锚喷技术，巫峡段茅草坡 4 号采用的肋柱锚杆 + 现浇混凝土面板技术，均未能对岸坡生态问题进行有效处置，治理工程全貌见图 1，图 2。

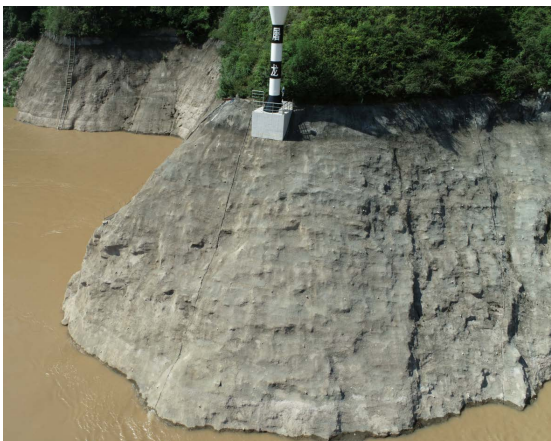
Figure 2. Overview of Dulong (No.1) treatment Project in Wuxia Section
图 2. 巫峡段独龙 1 号治理工程全貌

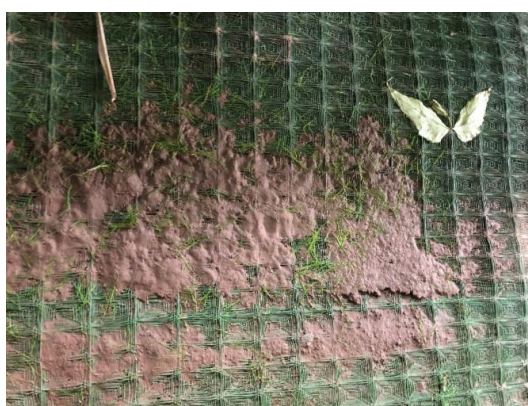
3) 草皮增强垫采用具有独特截面形状的纤维通过经线和纬线的垂直编织形成的三维立体结构,结构单个的网孔由一系列的开放矩阵组成,呈倒四棱锥形,由聚丙烯为原料制作而成,结构图见图 3。相邻结构单元通过对应的底边相互衔接,各单元结构的棱锥定点为岸坡表面相贴靠形成支撑点,各结构单位的棱锥底边形成相对远离岸坡表面的缓冲面层。

Figure 3. Structure diagram of turf reinforcement pad
图 3. 草皮增强垫结构示意图

草皮增强垫主要作用为保护植物根茎,增强河道和岸坡的抗冲刷能力和减少植物的抗冲蚀疲劳;开放的矩阵结构式草皮增强垫有利于泥沙的富集,结合有机质层、反滤垫层的共同作用更有利于植被的后期生长,为水位降落之后实现岸坡快速自主复绿提供了良好条件。

稳定、精确、高强度的三维矩阵结构,保证了草皮增强垫的一致性,整体强度高,长期耐久性,抵抗化学、生物、物理和紫外线损伤能力强;其具有足够厚度的三维矩阵结构,能够提供高效的抗水流侵蚀和植被加固作用。由反滤垫层和草皮增强垫组成的面层保护综合层,抗水流冲蚀和浪蚀作用的能力达到 90%以上。

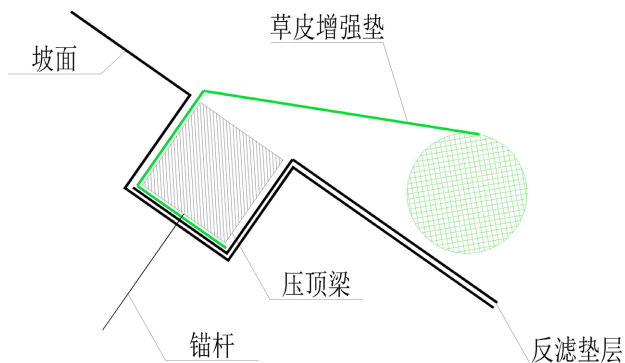
Figure 4. Structure diagram of lattice beam anchorage-1

图 4. 格梁锚固结构示意图-1

4) 锚固系统由坡面顶部和两端设置压顶梁结合普通锚杆固定(结构图见图 4, 图 5),以及坡面其他区域设置的自锁锚杆共同形成综合锚固体系。自锁锚杆(结构图见图 6)施工时,锚头采用钻孔灌浆锚固,从而实现对面层的草皮增强垫和反滤层的固定,并且通过灌浆,增加了坡体浅表层的稳定性,同时通过承载板(锚盘)的仅能单向前进的特点从而实现对面层的快速锁定,提高施工速度。

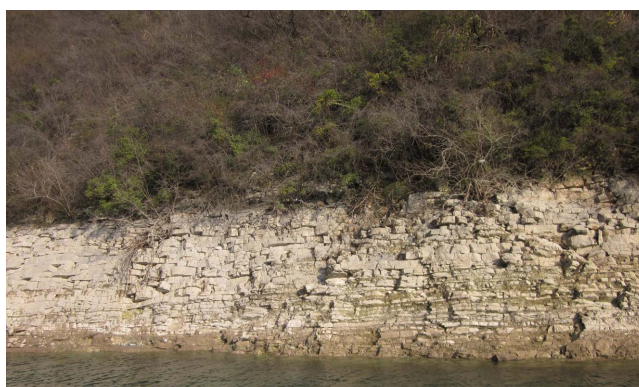
涨落区为岩质岸坡，受库水位涨落影响，在水流冲蚀、浪蚀的反复作用下，坡局部发生塌岸，涨落区岩体的稳定性受库水涨落影响明显。涨落区现场照片见图 7。

Figure 7. Field photos of fluctuation area
图 7. 涨落区现场照片

该涨落区位于三峡库区巫峡段，地形坡角 $37^{\circ}\sim 52^{\circ}$ ，基岩出露，为三叠系下统大冶组第三段薄层状的泥质灰岩，为较软岩，岩层正常产状 $335^{\circ}\sim 350^{\circ}\angle 52^{\circ}\sim 65^{\circ}$ ，东侧隆起的脊状地形处坡体前缘由于岩体变形其产状为 $356^{\circ}\angle 36^{\circ}$ ，整体为反向岩质斜坡。岩体内发育三组结构面：裂隙① $155^{\circ}\sim 175^{\circ}\angle 50^{\circ}\sim 60^{\circ}$ 、裂隙② $60^{\circ}\sim 85^{\circ}\angle 65^{\circ}\sim 80^{\circ}$ 、裂隙③ $220^{\circ}\sim 240^{\circ}\angle 75^{\circ}\sim 80^{\circ}$ 。裂隙延伸长一般 0.4~2.5 m，间距 0.2~1.8 m，微张 1~3 mm，岩体破碎，岩体基本质量等级为 V 级。

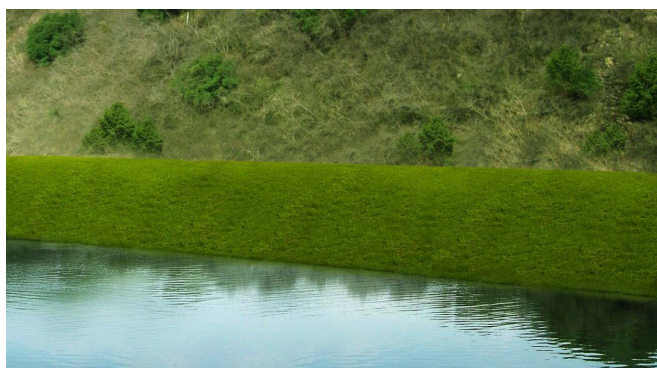
Figure 11. Control effect picture of fluctuation area—lateral vegetation restoration
图 11. 涨落区防治效果图——侧面植被恢复效果

2) 在黄海高程 141~175 m 段岸坡坡面喷射有机质层 A, 依次铺设反滤垫、草皮增强垫, 喷射含有草籽的有机质层 B; 顶部和两端(黄海高程 145 m 以上)设置压顶梁结合普通锚杆固定, 其他斜坡区域设置自锁锚杆进行坡面固定。普通锚杆锚筋 1-HRB400-20, 倾角 15°, 锚孔直径 75 cm, 4.0 m 长, M35 水泥砂浆灌, 顶部单排布置, 两排单列布置; 自锁定锚杆锚筋采用 304 不锈钢钢丝绳, 倾角 15°, 锚孔直径 75 cm, 4.0 m、3.0 m 长, 矩形相间布置, M35 水泥砂浆灌注, 顺坡横竖向间距 1.5 m。支护结构剖面示意图见图 8, 工程布置图见图 9, 涨落区防治效果见图 10, 图 11。

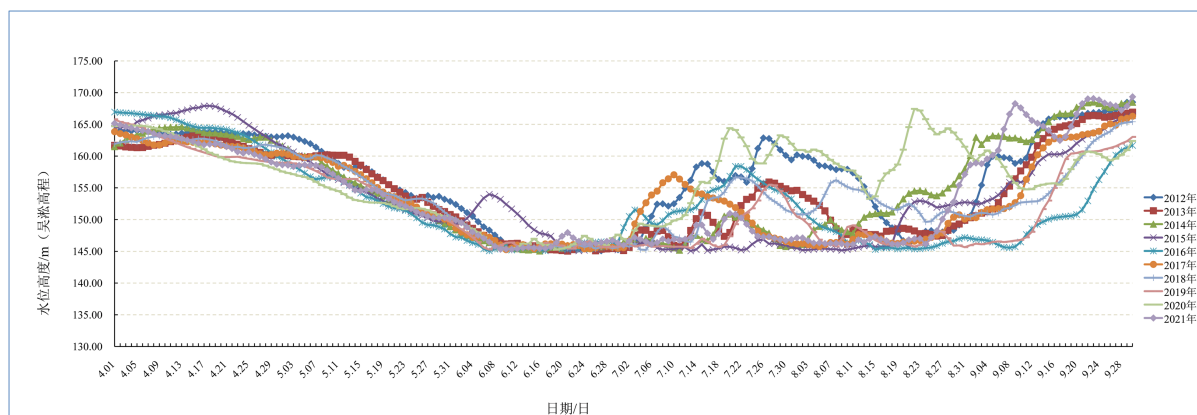
通过对近几年长江水文网发布的长江三峡水库库水位的统计分析(见图 12、表 2), 水位一般于 4 月初回落到 165 m (吴淞) 水位附近运行, 从 4 月下旬开始逐渐下降, 6 月上旬降至最低 145 m 水位左右运行, 进入 7 月份之后库水位受汛期降雨影响, 水位上下波动较大, 8 月下旬开始逐步蓄水回升。长江三峡库低水位运行时间主要集中在 6 月中下旬, 7 月开始库水位变动较大, 水位高度受降雨影响明显, 且整体连续三天以上低水位运行时间较短, 如 146.0 m (吴淞) 水位以下的运行时间为 12 历天。

Figure 12. Statistical of water level in the Three Gorges Reservoir area

图 12. 长江三峡库水位统计图

三峡水库涨落区防治工程施工主要集中于 4 月至 7 月之间, 特别是高程 150 m (吴淞) 以下区域治理工程施工应于 6 月份水位最低运行期全部完成。因此, 受三峡水库特殊的水文条件制约, 涨落区防治工程主体结构施工空间窄、时间短, 寻求一项能够实现便捷、快速施工的防治技术, 是涨落区防治工作的突破方向。
