# 潍坊奎文区元代壁画墓搬迁保护研究

2023年5月, 潍坊市奎文区北虞村墓地发掘出一座元代圆形砖雕壁画墓, 该墓壁画具有典型的金元时期特征, 具有极高的历史价值、艺术价值、科学价值及社会价值。为了更好地保护和利用这一重要文物, 山东省文物考古研究院对该壁画墓采取了解体搬迁, 异地保护。搬迁过程中以宣纸、泡沫、木板作壁画保护; 使用环氧树脂胶泥、扁铁、钢棍及铁丝网作为墓室外部加固材料; 墓室底部掏穿槽钢作承重及吊装托底; 吊装采用超大吨位起重设施; 运输采用多轮式平板牵引载重车辆。通过运用上述技术及工作程序, 成功完成搬迁。

# Study on the Relocation and Conservation of Yuan Dynasty Mural Tomb in Weifang Kuiwen District

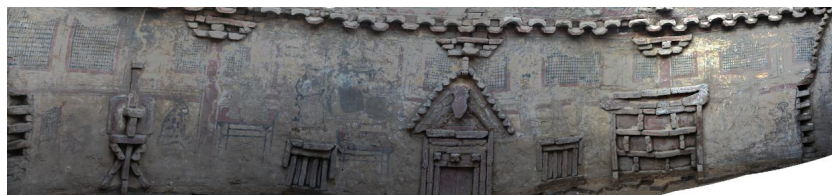
图1. 壁画墓展开图

潍坊市奎文区北虞村元代壁画墓为圆形穹窿顶墓,坐北朝南,墓葬结构基本完整,由墓道、墓门、甬道、墓室组成,墓室顶部坍塌。墓葬整体均为单层青砖垒砌,砖与砖之间用土、石灰作黏结剂。墓道平面呈梯形,底部为斜坡状,南部被现代沟打破。墓门为单券砖拱形门,券砖外侧置贴面挂砖,其上置门簷三个(缺失一个),上刻菱形纹饰,顶为平顶。甬道素面券顶,连接墓室南壁。墓室内有仿木建筑结构,墓室内壁上部周圈装饰曲面砖,似筒板瓦垄出檐壁。曲面砖下以墓门为对称置三组斗拱。椁壁中间设门屋,双扇门,内弧形台基之上立有门柱两根。过梁之上置方形门簷三个。上方山尖砌一层拔檐砖,上部交于正脊。门屋两侧各砌直棂窗。窗子两侧装饰书案和灯檠。在整个仿木结构的砖雕上施以彩绘。墓室底部为砖砌凹字形棺床。墓室内壁四周涂有厚约一厘米的白灰,白灰上绘有以人物、动物、饮食起居为主题的彩色壁画(图1)。

Figure 1. Expanded view of a mural tomb

M10 墓葬壁画是元代仿木结构砖雕壁画，墓葬在装饰上采用砖雕与壁画相结合的手法。壁画色彩以黑、红、赭色为主，绘画内容以墓主夫妇、仆人及其生活场景为主；墓门东侧绘有一骑马少年；墓门西侧绘制丰富的生活用品，如衣架、盆等；甬道门洞东西两壁各彩绘有一仆人。壁画整体以红、黑色窗户、帷幔为背景，线条细腻流畅，形象逼真，呈现出典型的金元时期墓室壁画特点。

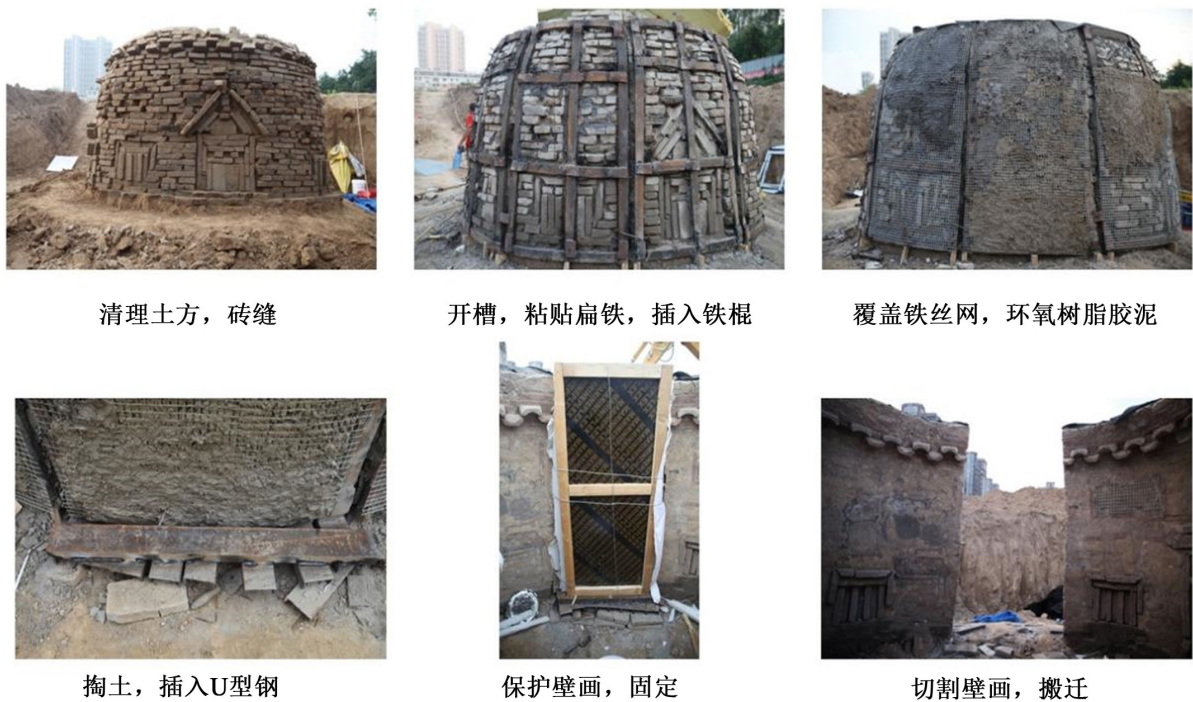
图3. 壁画墓搬迁保护过程

槽钢焊接完成后，用铁丝将内侧木板与分割块捆扎一起便于吊装。对壁画按照分块位置进行内部初步切割，以达到留痕及外侧切割的标识目的。使用线锯沿预留痕进行切割。将切割后的分块分离，侧面使用环氧树脂胶泥粘贴碳纤维布进行加固。最后选择合适的吊车和运输路线，安全地将墓葬搬迁到库房(图 3)。

Figure 3. Mural tomb relocation and conservation process

每块壁画背面支撑体网格状划线开槽，分为大致 30 厘米见方的块，沿划线开深 2 厘米、宽 7 厘米的沟槽，沟槽内填充环氧树脂胶泥，粘贴上扁铁，竖向完整、横向截断粘结，扁铁连接处焊接在一起。为保证与后续底部槽钢平面水平，扁铁最下层与壁画地面地砖下沿齐平。由于该墓为圆形穹窿顶墓，每块壁画顶部均为向内弯折的弧面结构，因此粘贴扁铁前，要将扁铁一端弯折尽量贴合支撑体。

沿砖缝插入长度 7 厘米左右的钢棍并填充环氧树脂胶泥，钢棍末端露出墓壁外表面 2 厘米左右，紧贴扁铁内侧并间隔 20 厘米左右。扁铁与钢棍焊接在一起。将所有的砖缝中填满环氧树脂胶泥，平面与扁铁平面一致，此时钢棍露出 1 厘米左右。在环氧树脂胶泥未固化时，将铁丝网粘结在环氧树脂胶泥上，钢棍与铁丝网焊接在一起，表面涂环氧树脂胶泥抹平。

壁画底部使用槽钢承托，把底部的土掏空，垂直墓壁方向塞入长为 60 厘米的“U”形槽钢(10 厘米 × 5 厘米)，槽钢开口向下，保持水平，依次掏空并塞入槽钢，直至一整块塞入填满。由于壁画块的弧面结构，每根槽钢的壁画前段距离约 35 厘米，壁画后段距离约 15 厘米。前段距离远大于后段距离，以维持壁画前后支点平衡，不会向前倾倒。将壁画底部的每根槽钢焊接在一起，最下层扁铁与槽钢焊接在一起。焊接好的槽钢平面上，在壁画的前后两侧各加焊一根平行于壁画的横向槽钢，确保吊装、运输过程中的稳固安全。7 块壁画逐一掏穿槽钢承托。一块壁画掏穿、切割、搬离至暂存点后，再掏穿下一块壁画的底部槽钢。综合考虑壁画切割、拆除的难易程度及壁画墓整体安全性。最先掏穿、拆除 4 区。之后其余壁画块从 4 区一侧向另一侧掏穿槽钢，避免掏穿过程中壁画倾倒。

1 区门楼是 7 块壁画块中体积最大、重量最重的，难度也是最大的，所以选择平行于门楼横向掏穿槽钢的方式来更好地承托整个门楼。同时，槽钢之上，门楼左右两侧同样粘贴扁铁支撑体框架，填充支撑体，且两端扁铁顶部紧贴门楼顶部向内弯折会合焊接。这样承托槽钢，扁铁框架和填充支撑体牢牢禁锢住壁画本体，成为第一层保护框架。在完成门楼正面与背面壁画的加固保护后。为了门楼的安全稳定和方便吊装运输，在门楼的四角，底部槽钢平面上焊接四根槽钢立柱，立柱顶部用四根槽钢连接，左右两侧立柱中部各加焊一根横向的槽钢。门楼外形成一个方形铁笼，成为第二层保护框架。双层保护大大提升了门楼的稳定性和安全性。

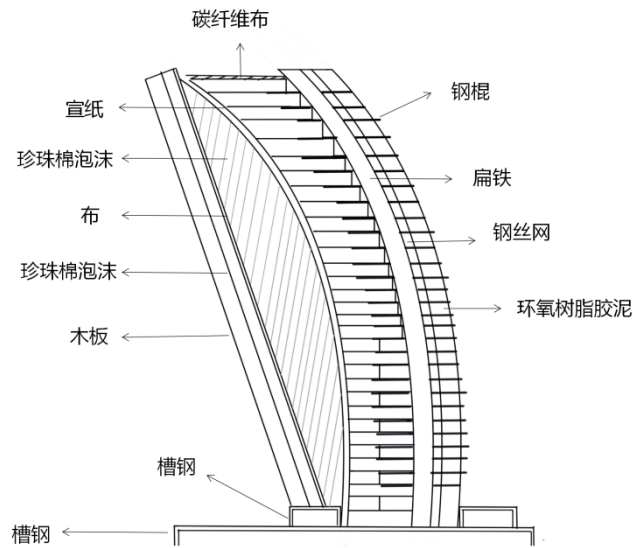
壁画墓加固分割打包完成后，壁画本体前有宣纸、白布、珍珠泡沫棉和木板依次防护；后有扁铁，钢棍、钢丝网和环氧树脂胶泥的加固；上面及左右两侧都涂抹环氧树脂胶泥与碳纤维布覆盖；下部替换有槽钢作支撑。对于壁画本体的加固防护做到了前后左右上下的全覆盖(图4)。

Figure 4. Schematic diagram of fresco reinforcement protection  
图 4. 壁画加固保护示意图

在壁画背面支撑体加固中，砖墙内插入的钢棍与四周扁铁组成的网格块焊接。构成点与线的结合。砖墙、钢丝网以及环氧树脂胶泥与扁铁和钢棍的粘接组成了点、线、面的结合。点线面的结合使壁画支撑体结合成为统一的整体，为壁画提供了全方位、牢固有力的支撑与保护。

壁画背面支撑体的加固采用槽钢、扁铁等强硬度材料，为支撑体提供了强力的结构支撑。同时钢棍、铁丝网与环氧树脂胶泥的加入，使得支撑体在强度增加的同时兼顾了韧性，充分考虑了壁画支撑体在移动，搬运过程中的安全问题。环氧树脂胶泥固化后具有较强的韧性，通过连接刚性的钢棍、铁丝网与壁画墓的砖墙共同成为一个整体，形成了紧密的支撑结构。
