Analysis of Disaster Characteristics and Cause along Fengchang-Nilka Section of S315 Highway in Xinjiang

Abstract

新疆S315线蜂场-尼勒克段沿线道路病害特征及成因

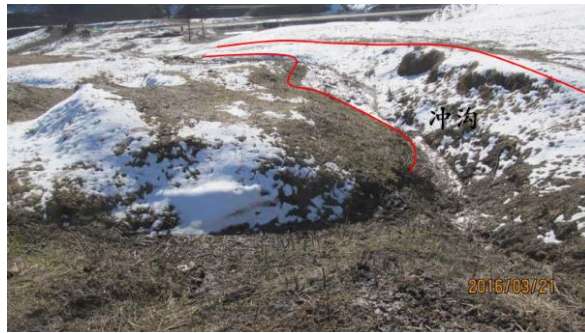
滑坡现阶段整体处于基本稳定阶段,坡体没有明显的整体变形。滑坡后缘较平缓,发育有数条浅沟,且浅沟处植被发育良好,原有裂缝被植被覆盖,未有明显的拉张破坏痕迹。滑坡后部水流冲刷形成冲沟破坏(如图 3)。沟谷右侧发育有潜在滑坡,目前处于蠕动变形阶段,后部形成圈椅状裂缝(如图 4),在春季融雪和降雨作用下,水流进入裂缝产生渗透侵蚀,促使滑动面土体软化并降低其强度,从而诱发黄土边坡发生蠕动变形和滑动破坏,极易形成小型滑坡。滑坡前缘河流冲刷及滑塌破坏严重(如图 5),滑体中部人工开挖破坏严重,在暴雨、融雪等因素下坡内地下水位上升降低滑带土的强度,使得滑坡向潜在复活阶段(欠稳定状态)发展。

Figure 3. Landslide rear gully
图 3. 滑坡后部冲沟

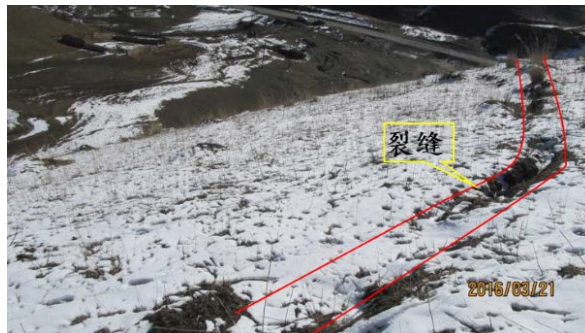
Figure 4. Potential landslide rear cracks
图 4. 潜在滑坡后部裂缝

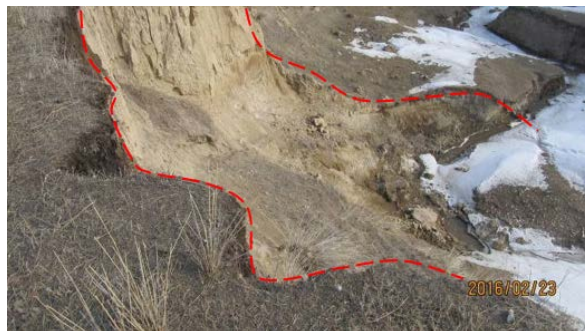
Figure 5. Landslide front
图 5. 滑坡前缘

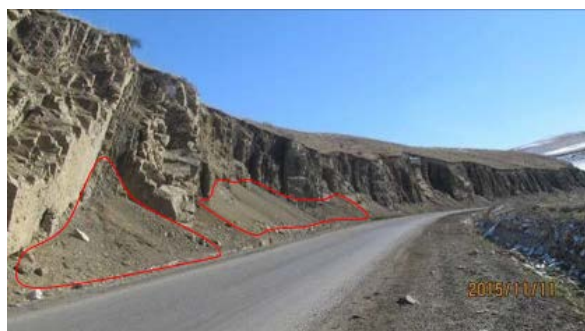
沿线崩塌、坍塌、碎落发育有 23 处,主要集中在 K104+00-K130+00 的低山丘陵区(如图 6、图 7),累计影响道路长度为 3 km,其中单个病害影响道路长度多在 200 m 以内,占总数的 78%(如图 8)。病害

Figure 6. Broken down in K104+760-K104+960
图 6. K104+760-K104+960 段碎落

路段主要为砂岩、泥岩、砂砾岩边坡，边坡岩体类型多集中在 III 级和 IV 级，均占总数的 43.5%，仅有 13% 的边坡岩体类型为 II 级(如图 9)。坡高介于 6~25 m 之间，坡度在 50~70°，岩体节理发育，呈裂隙块状结构，基本处于稳定状态，但表层易风化，易产生崩塌与碎落。此类病害总体较轻，基本保持通畅，但 K114+910-K114+950 右侧砾岩边坡风化严重，多次发生碎落和滑塌破坏，堆积物埋没道路阻断交通。

针对灾害分布及危害情况对公路设计和建设、运营过程中提出建议：(1) 灾害多发路段建议完善路基、路面排水系统，设置必要的排水设施，以拦截、排除地表水；滑坡、坍塌、碎落路段建议减少对土体的扰动，严重路段设置防护措施和碎落平台，并做好出露泉水排放设计；积雪严重路段建议设储雪平台，增加除雪设备，加强除雪次数；(2) 开展沿线病害的普查工作，深入调查各类灾害的类型、分布特征、发育特征、危害程度，结合公路整改规划和灾害特点，做出沿线病害危险度评价和区划；在此基础上，结合实验研究及数据模拟的方法，揭示各类病害的形成机制，为防灾减灾提供科学的依据；(3) 加强道路病害知识的普及和宣传，加强环境保护意识，减少不合理的人为活动；(4) 针对不同危险程度灾害路段制定详细处置建议，并加强监测预警和应急预案编制；(5) 针对大型灾害路段，由于治理难度大且费用高，建议采用山区公路试验段方案，并进行试验段使用状况监测。

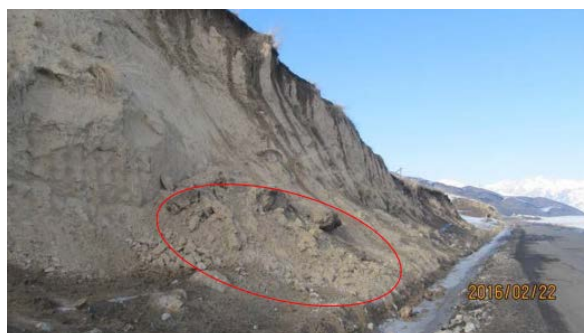
Figure 7. Collapsed in K110+460+K110+520

图 7. K110+460+K110+520 段崩塌
