裂隙破碎围岩大断面隧道现场监测方法与结果分析

隧道变形监测分析作为隧道施工建设过程中的一项重要工作, 对判断围岩特性及后续施工进度具有重要指导意义。本文以云南建(个)元高速公路项目阿白寺隧道为例, 详细介绍了裂隙破碎围岩大断面隧道沉降与收敛监测的控制标准、稳定性判别以及测点布置方法, 对不同类别的围岩, 根据其预留变形量数据, 给出了相应的变形管理等级。结合实际监测数据, 分析了围岩的变形监测结果和规律特征, 结果表明, 裂隙破碎围岩变形具有明显的离散性和差异性时空演化特征, 先行洞的变形数据容易受到后行洞的施工扰动影响, 分析结果为类似隧道的开挖和监测提供了一定的借鉴和指导。

Field Monitoring Method and Result Analysis of Large Section Tunnel in Fractured Surrounding Rock

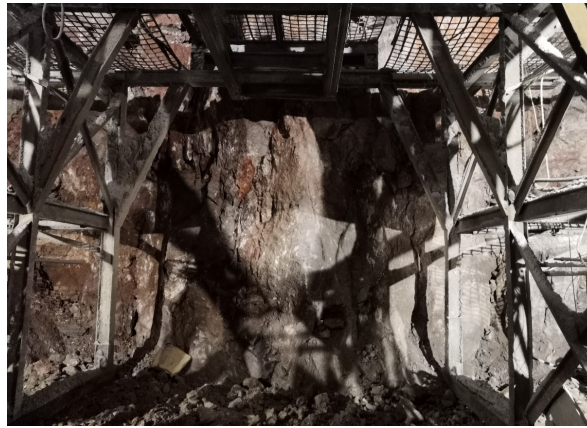
左线隧道选取隧道进口 Z3K19+174~Z3K19+265 区段内的 5 个测点进行分析, 该区段内隧道左线进口掌子面揭示围岩主要为微风化灰岩, 整体呈裂隙块状结构, 块石尺寸大小不一, 掌子面围岩呈黄褐色(新鲜面揭露), 岩石锤击声清脆, 轻微回弹, 不易击碎; 节理裂隙发育, 完整性及稳定性较差, 整体判定为较坚硬岩, 勘查报告显示该区段为 III 类围岩。地下水轻微发育, 掌子面潮湿。初期支护结构基本稳定, 未发现明显喷射混凝土剥落、开裂、大变形等异常情况。掌子面地质情况如图 2 所示。

Figure 2. Geological condition of the face of the entrance of Abaisi left Tunnel

图 2. 阿白寺隧道进口左线掌子面地质情况

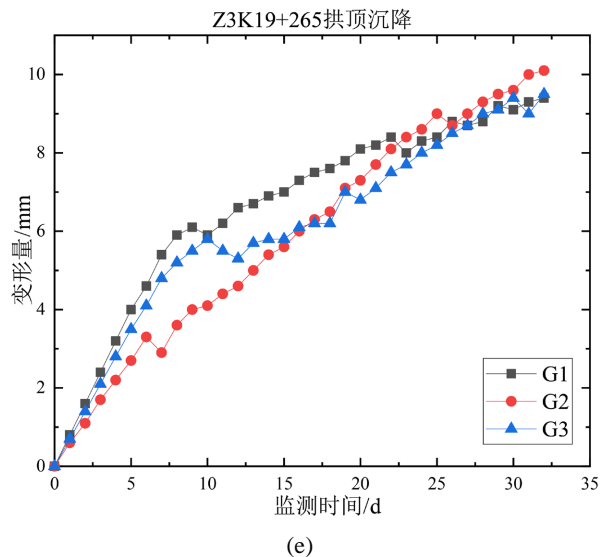
Figure 3. Settlement monitoring data of Abaisi left tunnel

图 3. 阿白寺隧道左线拱顶沉降监测数据

从图 3 中可以看出, 测点布置以后各测点沉降数据近乎呈线性增长趋势, 同一断面的 3 个沉降测点的变形数据具有一定的差异性, 随着仰拱的开挖和浇筑施工, 数据出现短暂波动, 之后位移增长速率明显降低, 除 Z3K19+174 和 Z3K19+195 断面之外, 其余断面在监测终止时并未达到明显的收敛阶段, 但位移增速均已经较小, 约为 0.1~0.3 mm/d, 远小于 1.0 mm/d, 基本达到围岩稳定条件时的变形速率。同时, 各监测断面的最终沉降位移均较小, 最大不超过 15 mm, 远小于 III 类围岩的预留变形量数值, 因此, 根据沉降变形监测结果可基本判定左线隧道围岩为稳定状态。此外, 我们注意到各测点的最终沉降数据具有明显的离散性, 尤其 Z3K19+215 和 Z3K19+240 断面各测点位移值差异性最大; 沉降最大值也并非总是出现在拱顶中心位置, 如 Z3K19+195 和 Z3K19+215 断面均为拱顶左侧的 G1 点沉降变形最大, 即靠近右洞的一侧, 可能是受到了右洞施工的扰动影响, 虽然差值并不大, 但结合沉降离散性规律, 整体上说明裂隙破碎围岩具有复杂的变形差异性时空演化效应。

按照监测断面间距的要求, Z3K19+174~Z3K19+265 区间内共布置了 5 个监测断面, 各个断面的拱顶沉降变形数据如图 3 所示。

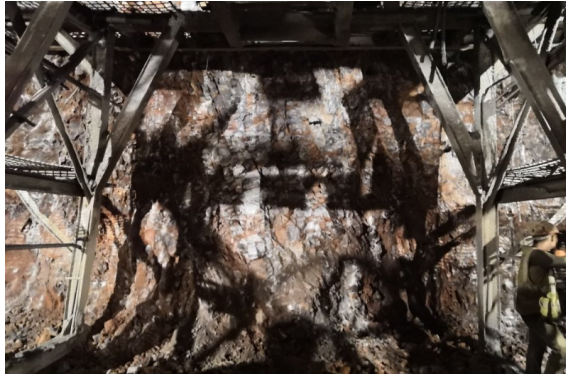
断面数据进行分析。右线隧道掌子面揭示围岩主要为中风化灰岩, 整体呈裂隙结构, 红褐色; 岩石锤击声不清脆, 无回弹, 较易击碎; 节理裂隙发育, 结构面结合程度差, 局部呈现破碎状, 易出现掉块现象, 围岩完整性和稳定性较差, 掌子面潮湿, 整体判定为较软岩, 勘查报告显示该区段为 III 类围岩局部夹杂 V 类断层破碎围岩。初期支护观察未发现明显喷射混凝土剥落、开裂、大变形等异常情况。掌子面地质情况如图 5 所示。

Figure 5. Geological condition of the face of the entrance of Abaisi right Tunnel

图 5. 阿白寺隧道进口右线掌子面地质情况

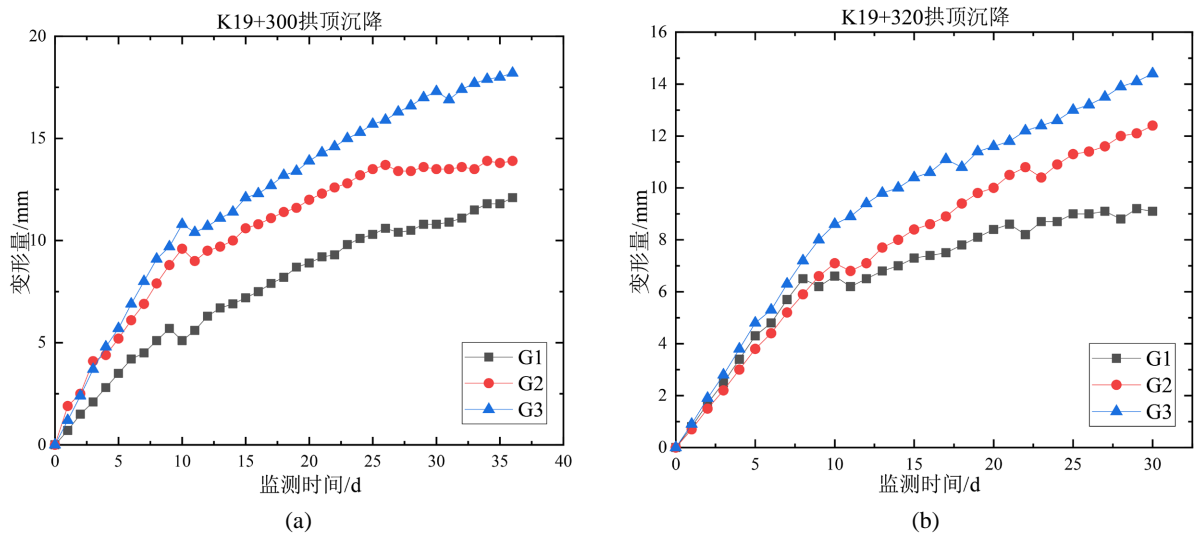
右线 K19+300~K19+445 区段内 5 个监测断面的拱顶沉降监测数据如图 6 所示。从图中可以看出, 拱顶沉降数据与左线相比具有一定的差异, 但整体规律仍比较类似, 即开挖后沉降变形快速增大, 仰拱施作后增速放缓, 5 个断面在终止监测时均未达到明显收敛趋势, 沉降速率均为 0.1~0.3 mm/d, 远小于 1.0 mm/d, 基本达到围岩稳定的变形速率。从数据上看, 右洞测点沉降值的离散程度更大, 围岩差异性时空演化特征更加明显, 且个别测点沉降位移值较左洞更大, 如 K19+300 断面, 最大沉降变形 18.2 mm, 这主要是由于围岩整体较为软弱破碎且局部夹杂断层破碎带所致, 变形值远小于 III 类和 V 类围岩预留变形量。K19+300 和 K19+320 两个断面的 G3 测点沉降值最大, 推测其原因可能是受到了后续左线隧道开挖逼近的影响。因此, 后续施工过程中应进一步关注左洞开挖对右洞拱顶沉降的影响。

Figure 6. Settlement monitoring data of Abaisi right tunnel
图 6. 阿白寺隧道右线拱顶沉降监测数据
