宁夏地区公路病害特征及其成因分析

The Characteristics of Road Diseases and the Analysis of Their Causes in Ningxia Region

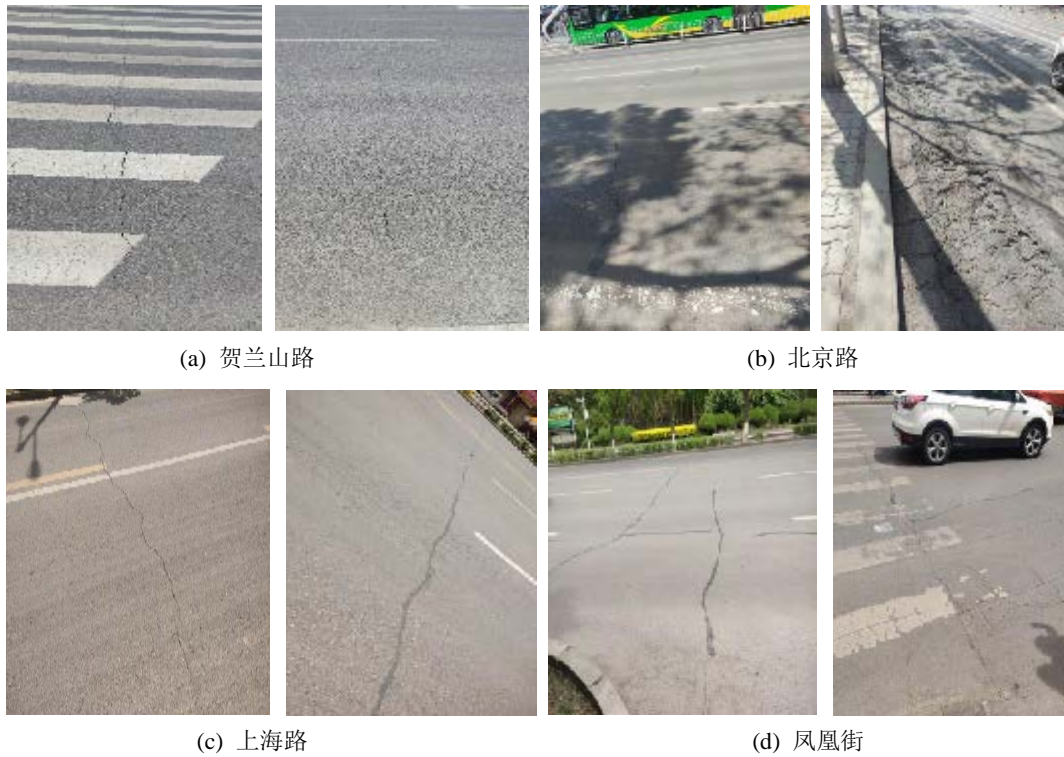
对银川市贺兰山路、北京路、上海路及凤凰街开展道路病害调查研究, 银川地区各公路线路病害形式及规模如表 2 所示, 典型病害如图 1 所示, 可以看出, 贺兰山路与上海路病害多以横向裂缝为主, 缝宽 10~20 mm, 纵向裂缝少; 凤凰街横向裂缝、纵向裂缝均有分布, 缝宽均为 10~20 mm, 且较为密集; 北京路病害较为严重, 与贺兰山路及上海路相比, 多为贯通的横向裂缝, 缝宽 10~20 mm, 路肩部位处纵向裂缝分布多且密集, 同时普遍分布网状裂缝, 碎裂形成坑槽, 严重影响道路正常运行。

Figure 1. Typical section of pavement damage in Yinchuan
图 1. 银川市典型路段病害情况

冬寒区的道路裂缝主要是由冻害引起。公路路面在周期性冻融循环及反复的交通荷载作用下会产生冻胀裂缝。初步的调研结果表明宁夏银川地区所调研的公路病害破坏特征主要为沿道路横向的贯通横向裂缝以及较多分布的公路路面网状裂缝,尤其是东西走向的公路路肩网状裂缝完全碎裂的分布较多,如北京路。公路贯通的横向裂缝与路肩碎裂的网状裂缝主要是由路基横向的不均匀冻胀作用引起,受气候条件的影响,尤其是东西走向的道路,一年四季公路的南北两侧路肩均存在较大的温差,路基横向地温的不均匀分布导致公路产生明显的阴阳坡效应,表现为在道路的一侧(尤其是阴坡侧)产生较严重的网状裂缝破坏,进而产生较多的坑槽。同时,对于路基宽度较宽的北京路、上海路等存在较明显且分布较多的横向贯通裂缝。因此,银川地区公路的主要破坏特征表现为普遍分布的贯通横向裂缝与破裂严重的网状裂缝,阴坡侧路肩坑槽分布较多。并且,车流量越大、路面宽度越宽的公路,由阴阳坡效应导致的不均匀冻胀破坏特征越明显。

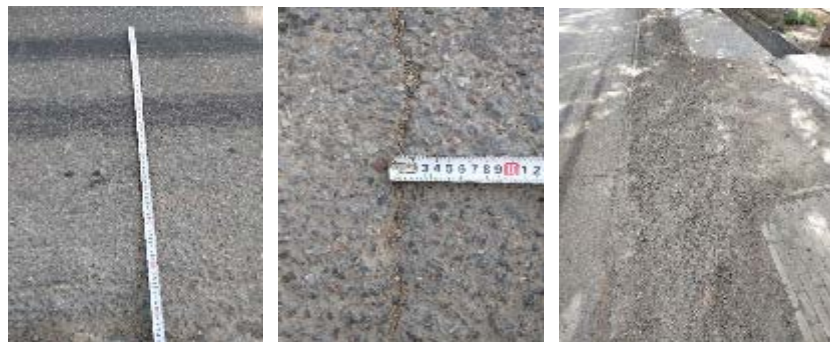
(a) G338 国道

对宁夏中卫地区市区内团结街、G338、G109、G344 国道及 S101 省道开展道路病害调查研究, 中卫地区各公路线路病害形式及规模如表 3 所示, 典型病害如图 2 所示, G338 国道、G344 国道、S101 省道

均有横向裂缝分布，部分纵向裂缝发展为小范围网状裂缝；S101 省道、G344 国道及 G109 国道存在贯通的横向裂缝；中宁县团结街存在长纵向裂缝，且缝宽较大，支缝较多。

Figure 2. Typical section of pavement damage in Zhongwei
图 2. 中卫市典型路段病害情况

冬季路基冻结, 路基中水变成冰体积膨胀, 从而导致路面开裂。调研结果表明宁夏中卫地区所调研的公路病害破坏特征主要为沿道路横向的贯通横向裂缝, 并且横向裂缝的宽度较宽, 而且公路路面网状裂缝分布较多, 与银川地区相同, 东西走向的公路路肩存在较多完全碎裂的网状裂缝。东西走向的道路公路阴阳坡效应明显, 道路阴阳坡效应典型的破坏特征就是在道路的一侧产生纵向裂缝以及产生横向的贯通裂缝。在中卫地区调研的公路主要是公路等级较高的国道和省道, 公路等级越高, 公路的路基及路面设计要求越高, 公路的养护工作也越完善, 但国道和省道一方面由于公路路基宽度较宽, 另一方面交通荷载更大更频繁, 在冻融循环、交通荷载等综合因素影响下仍不可避免地产生了明显的不均匀冻胀变形, 尤其以贯通的横向裂缝与路肩碎裂的网状裂缝为主。而调研的中宁县团结街属于次干路, 与国道和省道相比, 公路等级较低, 因而公路主要破坏特征表现为较长的纵向裂缝和横向裂缝, 并且裂缝宽度较宽。

同时, 其他环境因素对公路的变形也有影响。例如, 对于省道 S101 路段, 道路两侧有渠道, 地表水或水渠对路面、路基材料的长期侵蚀下, 会导致路面层抗剪能力减弱, 在车载作用下一方面产生不均匀沉降, 另一方面路面会开裂。对于国道 G338 部分路段, 大型工程车辆数量多, 不均匀的碾压和道路一侧的水渠会抬升地下水位、在地表水以及地下水的共同作用下, 公路极易发生冻胀, 进而产生冻胀裂缝。同时, 雨水和地下水的共同作用也引起了路基一侧的沉降, 路基的冻融导致另一边路面抬高, 两者共同作用, 产生了路面的横向贯通开裂。这些都是典型的公路阴阳坡效应导致的公路破坏。

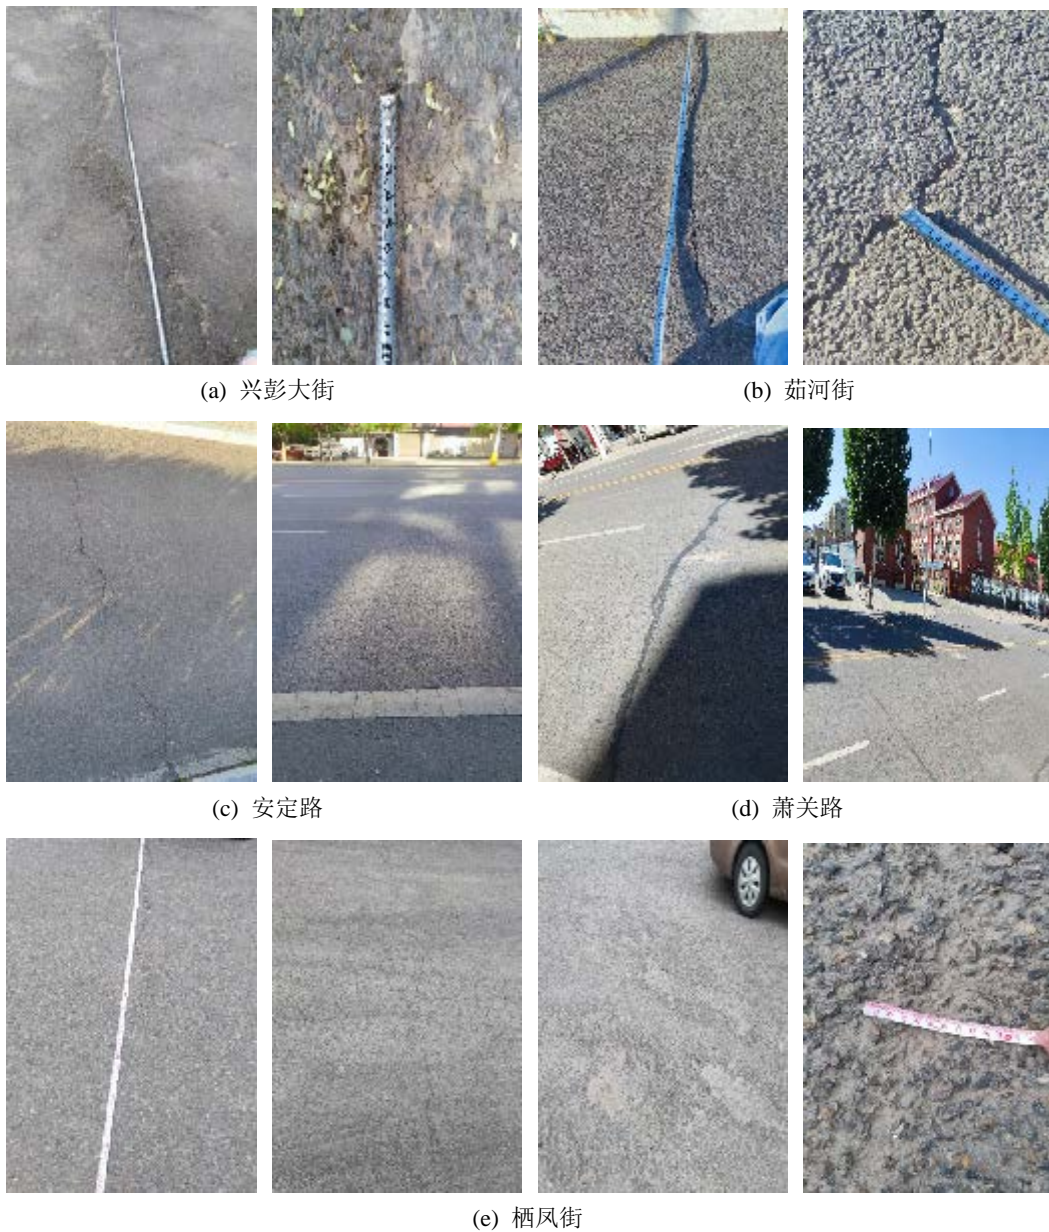
对宁夏固原地区市区内兴彭大街、茹河街、安定路、栖凤街、萧关路典型病害路段开展调查研究，固原地区各公路线路病害形式及规模如表 4 所示，典型病害如图 3 所示，兴彭大街及茹河街裂缝病害主要表现为较长的横向裂缝，伴有轻微纵向裂缝或网状裂缝。栖凤街横向裂缝与纵向裂缝影响长度均较长，横向裂缝最长达 6 m，纵向裂缝最长达 8 m。萧关路、安定路为近几年翻新线路，道路整体路况较好、裂缝病害较少。

Figure 3. Typical section of pavement damage in Guyuan
图 3. 固原地区典型路段病害情况

宁夏固原地区所调研的公路病害破坏特征主要为纵向裂缝与横向裂缝, 公路裂缝数量较多, 且局部

较宽，尤其是部分路段纵向裂缝明显且缝宽较宽。同时，路基路面的冻胀作用也会使道路路面产生网状裂缝，尤其是当路面整体强度不足，在车辆荷载反复作用下，路面面层在气候、环境等综合因素影响下极易开裂。病害较严重的栖凤街为东西走向且南部靠山，山体遮挡对太阳辐射造成的差异对路面温度产生较大的影响，加剧了该路段道路阴阳坡效应，路基温度场的不均匀分布使水分迁移的聚流量和冻胀量差异增大，从而导致线路产生冻害；茹河街北临茹河且车流量较大，充分的水分补给与车辆荷载为冻害产生创造了条件。
