Weathering Formation Analysis of Jiaoshan Stone Relics and Research of Chemical Protection Materials

石质文物风化成因分析及化学封护材料的研究

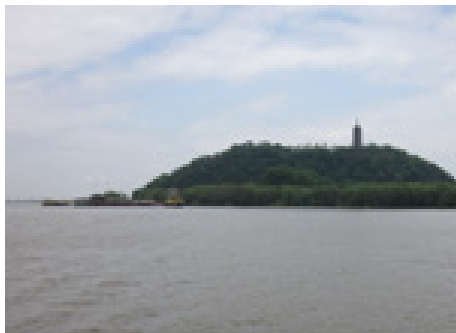
Figure 1. The geographic location of Jiaoshan
图 1. 焦山地理位置

江苏省镇江市地处江苏省西南部,长江下游南岸,四季分明,夏季气温较高,潮湿多雨,冬季干燥寒冷。年平均气温 15.6°C ,平均年降水量为 1088.2 mm ,平均日照时数为 2009.9 h 。全市多冷暖空气交汇,灾害性天气频发。焦山的摩崖石刻就处于镇江这复杂的气候环境中,而且焦山坐落在江心岛上,位于扬子江心,常年水量充沛,水蒸气不易扩散,湿度较高(见图1)。此外,镇江为化工特色城市,在其左右有三个化工园区,近代工业发展迅速,大量的有毒有害气体排放在空气中,由二氧化硫、氮氧化物进一步氧化形成的酸雨、酸雾对石刻的表面和内部结构都造成了严重的溶蚀破坏[3],图2为焦山附近的工厂常年不断烟囱排出的废气。因此,焦山碑刻的风化程度日益加剧,对其进行封护势在必行。

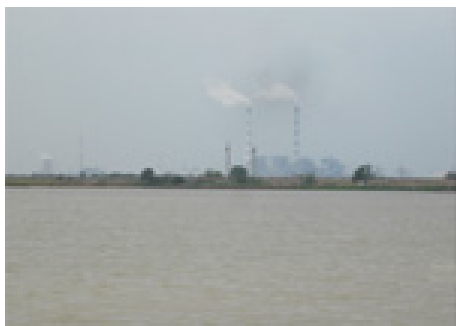
Figure 2. The factory near the Jiaoshan
图 2. 焦山附近的工厂

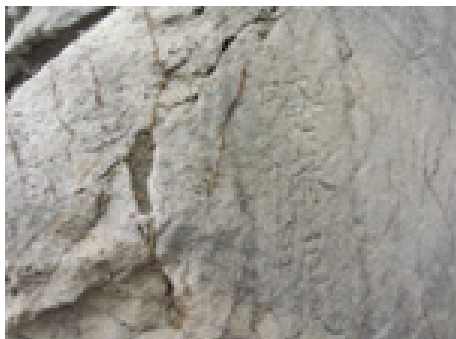
暴雨猛烈冲刷山上泥石,泥沙伴着雨水渗入裂缝,使得裂缝越来越大,对石刻造成一定的破坏。久而久之,使石质表面出现雨痕和冲沟现象。图4为焦山摩崖石刻表面,因雨水泥沙冲刷,表面出现了许

Figure 4. Rain scratches on the surface of Moya stone inscriptions
图 4. 焦山摩崖石刻表面的雨痕

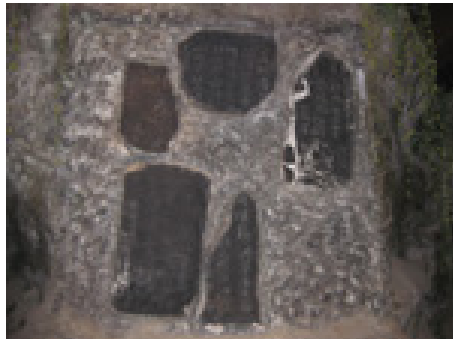
Figure 5. The stele of “Yi He Ming”

自然灾害包括地震、洪灾、水涝等也会对石质文物产生巨大的破坏作用。图 5 为“大字之祖”《瘞鹤铭》，由于雷击崖崩坠落江中，后经多次打捞，现今仍残缺多字。在 1991 年，镇江遭受了特大洪涝灾害，焦山发生多处大面积滑坡，崖基失控，坡底失稳，使崖体崩塌，道路下沉，许多石刻被淹没。

图 5. 《瘞鹤铭》残块

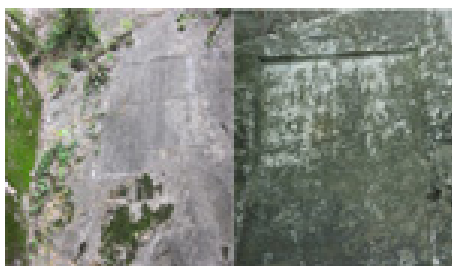
碑刻周边的植物根系不断生长延伸,对石质产生劈裂作用,使其出现裂缝,为水的不断渗入石质内部创造条件;其次,生长在裂缝中的树木杂草根系会沿着裂缝向下不断伸展,使得裂缝不断扩大,还会增加水和石质的作用时间,对石质文物具有较大的破坏作用(见图 7) [8];此外,植被的根系腐烂分泌出酸性物质,会加速石质的溶蚀作用。鸟类等动物的排泄物也会在石质表面造成污染,影响外观。藻类、苔藓等低等植物附着在石质文物表面,严重影响了石质文物的外观,并且它们新陈代谢产物所含有的酸性物质使石质文物产生严重的侵蚀(见图 8)。部分代谢产物还会与钙、镁等离子形成络合物,从石灰石中溶解钙和矿物,改变石质的组成,破坏石质文物,导致石刻表面呈现“坑窝状”风化。

Figure 8. The effect of the lower plants

图 8. 低等植物的影响

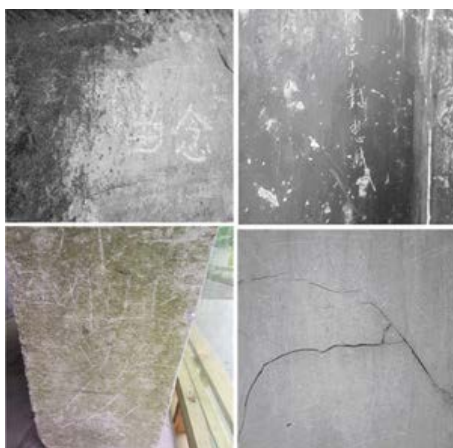
损坏。镇江焦山为 5A 级旅游景点，是万里长江中唯一四面环水的岛屿，以秀丽的景色、摩崖石刻、碑林、宏伟寺庙、亭台楼阁、千年古树等赢得四方游客慕名而来。近几年来，焦山旅游业不断发展，大批的游客不断涌入，由于石刻周围没有护栏防护，游客对石刻随意的触摸、刻画、涂饰等也对石质文物造成了严重的破坏(见图 9)；此外，焦山是佛教寺院，常年烧香拜佛的人络绎不绝，参拜时烧香产生的黑色烟熏物附着在石质表面，日积月累，影响石刻外貌，对石刻造成污损。在碑刻修复和封护的过程中，处理方法不当、技术不够完善、所选封护材料与石质不兼容等，在保护的同时没有保持其原貌，反而损害了石质文物外观，形成“二次污染”，这也属于人为的破坏，在保护的过程中应该尽量避免。图 10 为焦山一碑刻图，由于封护材料的老化、起皮，违背了石质文物保护中“不改变原状”的原则。

Figure 9. The destruction of stone relics by tourists

图 9. 游客的刻画对石质文物的破坏
