伊拉克M油田防砂筛管堵塞物分析及解堵技术研究应用

邵尚奇^{*#}, 高纪超, 陈 军

Analysis of Oil Sand Screen Blockage in M Oilfield in Iraq and Blockage Removal Techniques

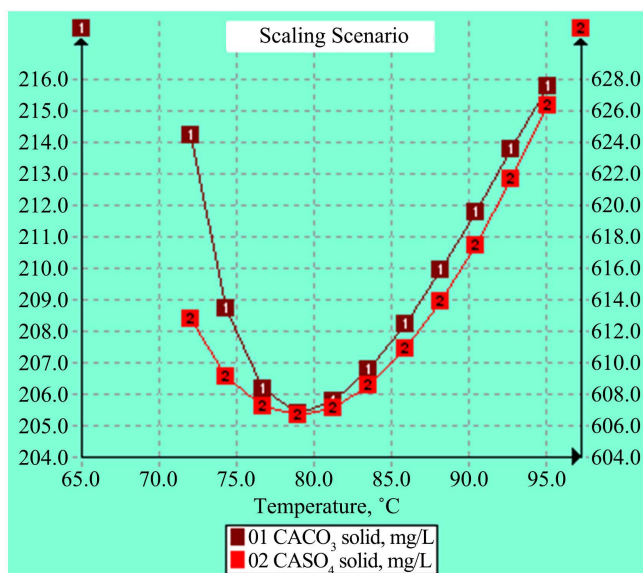
Figure 1. Prediction results of formation water scaling

图 1. 地层水结垢预测结果

地层水的结垢往往是井底堵塞的重要原因[8]。M油田地层水矿化度高达 $22.99 \times 10^4 \text{ mg/L}$,盐含量较高,钙离子含量为 $1.36 \times 10^4 \text{ mg/L}$,碳酸氢根离子含量为 423 mg/L ,存在较大的结垢风险。利用 Scalchem 计算了含伴生天然气的地层水从井底到地面的结垢特征(图 1),从预测结果来看,地层水在生产过程中都不存在盐析现象,但都具有结碳酸钙垢和硫酸钙垢的趋势,Asmari 地层水在地层温度压力条件下结碳酸钙垢量在 200 mg/L 左右,结硫酸钙垢在 600 mg/L 左右,并且受温度和压力的影响较小。

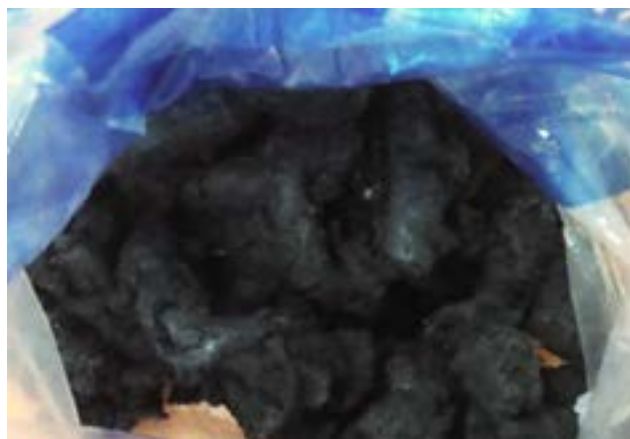
Figure 2. Organic scale samples attached to the downhole string
图 2. 井下管柱上附着的有机垢样

通过对井下垢样进行分析(表 6)，发现沥青质、胶质含量较高，和原油中的重质组分含量情况一致，这更加验证了导致注水井有机堵塞的潜在原因是原油中的沥青质、胶质组分含量较高[4]，随着油田的开发，地层压力逐渐衰竭，当压力低于泡点压力时，原油发生脱气，随着注入水或完修井液的侵入，形成冷伤害，造成温度下降，原油中的沥青质等逐渐析出(图 2)，堵塞储层孔隙吼道，严重影响注水效果。

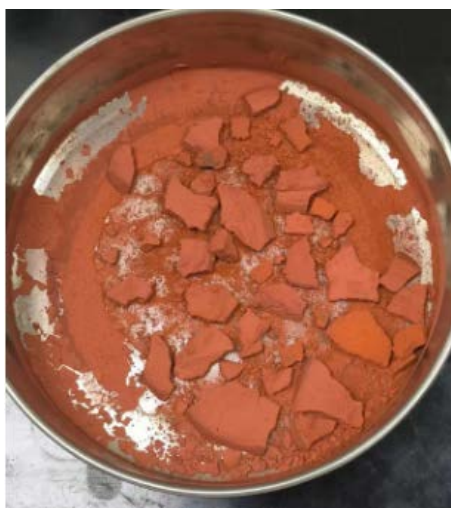
**Figure 3.** Simulated scale sample after drying**图 3.** 烘干后的模拟垢样

用原始垢样和模拟垢样分别用盐酸进行溶解，发现相同的盐酸体系对原始垢样和模拟垢样的溶解率基本一致(表 8)，误差率 0.6%，说明模拟垢样组成较为接近原始垢样(图 3)，具备室内研究的可行性。

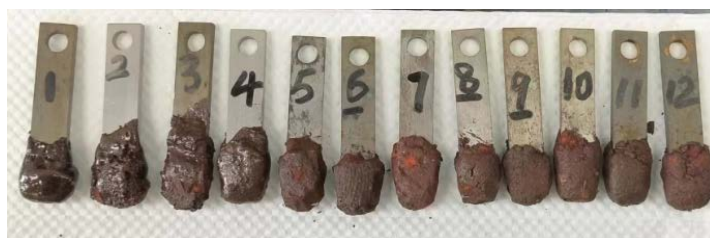
**Figure 4.** Appearance of composite scale hanging plate**图 4.** 复合垢挂片外观

取定量的沥青, 将沥青熔融为液态, 按比例加入垢样, 得到沥青质量占 30%, 无机垢质量占 70% 的混合垢样, 每块钢片放入混合垢样中(图 4)。使用 6 种解堵液体系进行高温溶解实验(表 9), 实验操作方法按标准执行[10]。盐酸 + 水包油中间相体系 12% HCl + 3% SPRA-1 溶蚀率为 16.76%, 无法作为解堵剂使用。土酸 + 水包油中间相体系 12% HCl + 1.5% HF + 1.5% SPRA-1 溶蚀率仅有 3.13%, 无法作为解堵剂使用。弱酸性油包水中间相体系 6% HCl + 14% SPRA-2 溶蚀率达到 73.49%, 可作为解堵剂使用。

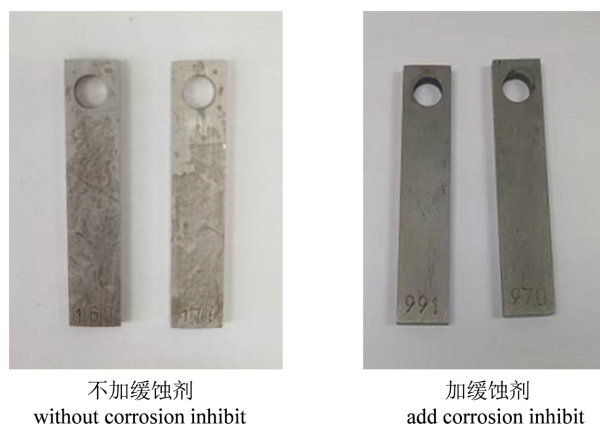
**Figure 5.** Comparison of steel sheet corrosion**图 5.** 90℃ N80 钢片腐蚀前后图片

优选 2 种缓蚀剂, 根据腐蚀行业标准[11]进行粗筛, 所用的钢片为 N80 钢片, 温度为 90℃, 缓蚀剂加量均为 1%, 所得数据列于表 10。从腐蚀速率可以看出, 6% HCl + 14% SPRA-2 解堵液, 不加缓蚀剂时, 腐蚀速率较大, 说明该中间相体系腐蚀性较大; 加入购置的 2 种酸缓蚀剂后, 腐蚀速率均大幅降低, 尤其是 DCA-6 缓蚀剂[12], 腐蚀速率 1.38 g/(m² × h), 可超过行业一级标准, 能够很好地控制腐蚀, 可作为优选的缓蚀剂。从腐蚀形态上看(图 5), 不加入缓蚀剂, 腐蚀后的钢片质量损失较大, 表面坑坑洼洼, 发生点蚀, 加入缓蚀剂后表面光滑, 尤其以 DCA-6 效果最好。

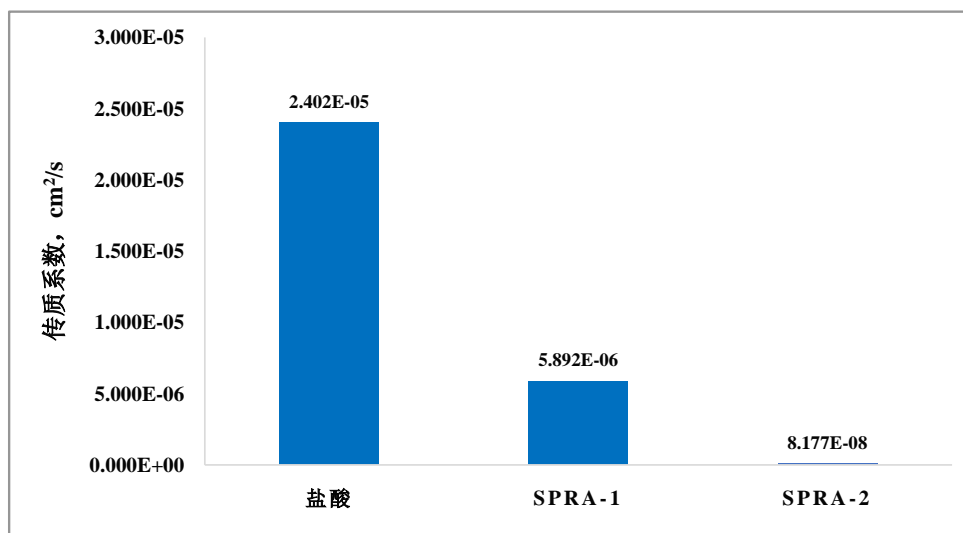
Figure 6. Comparison of mass transfer coefficients of different acids
图 6. 不同酸液传质系数对比图

(已知反应表面积)的圆盘置于反应釜内旋紧,在 90℃,8 MPa 压力条件下由电动机带动釜体内的岩盘旋转进行反应,300 s 取样测定酸浓度,计算相应条件下的酸岩反应数据(图 6)。酸岩反应为固液非均相反应,低压条件下二氧化碳在岩心表面生成并逸出,会影响酸岩反应速度,当压力大于 7 MPa 时,生成的二氧化碳完全溶解在酸液中,因此实验压力设定为 8 MPa。

对比常规盐酸,中间相解堵体系的酸岩反应速度明显下降,这与中间相解堵体系的粒径相关,粒径越小,酸岩反应速度越慢。仅仅加入 3%SPRA-1 的体系相比盐酸缓速效果下降一个数量级,而油包酸的 SPRA-2 体系缓速效果最强,可以达到缓速深部酸化的效果。SPRA-2 反应后岩心表面为均匀酸蚀,未见流线型凹槽,而 SPRA-1 和盐酸反应后岩心表面均出现非均匀酸蚀的现象(图 7)。
