# 某露天采场边坡稳定性 评价与综合治理

以某露天采场东帮边坡为例, 调查边坡的地质条件及灾害情况, 分析灾害发生的原因, 通过极限平衡计算及数值模拟分析评价边坡的稳定性, 确定边坡的监测等级, 对边坡的综合治理提出建议。

# Stability Evaluation and Comprehensive Treatment of an Open-Pit Mine Slope

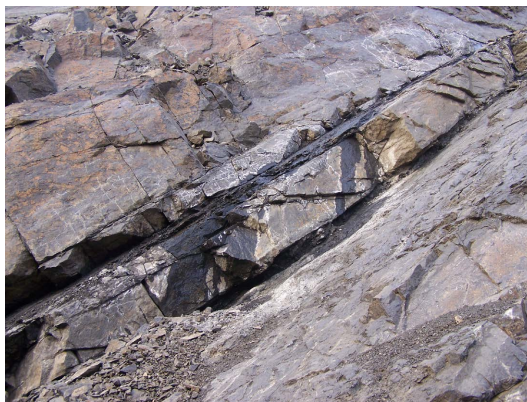
运输道路上方台阶坡岩层滑塌：岩层倾向与边坡倾向大致相同，岩层倾角小于台阶坡角，上部靠界边帮台阶多发生顺层滑塌，导致并段台阶间预留的安全清扫平台宽度普遍减小甚至滑塌缺失(图 1)。

Figure 1. Landslide failure of bench slope  
图 1. 台阶破滑坡破坏

固定公路以下边坡由于岩层倾角变缓,小于台阶角,岩体顺层滑塌破坏现象较公路以上边坡严重,边坡上部已全部进行了治理,但随着下挖推进,未及时治理的边坡被切脚,顺层滑塌破坏将进一步加剧,甚至导致上部已治理边坡的坍塌,为防止深部开挖时岩体继续破坏进而对上部边坡产生不良影响,需采取锚固及锚喷措施治理。或将部分岩体沿不连续面剥离,即采用扩帮的方式降低边坡角。

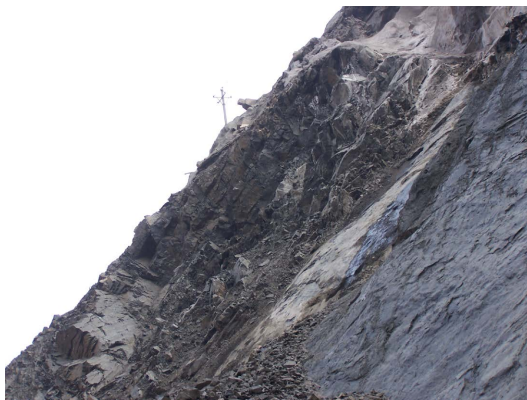
运输道路下方台阶坡岩体崩塌：岩层在泥质充填的层理面控制下，被两组主要节理面切割使其破碎，张性裂隙发育。随着边坡下挖，顺层岩体被切脚，上部岩体处于临空状态，坡顶产生拉裂变形引起崩塌破坏(图 2)。

Figure 2. Collapse failure of bench slope  
图 2. 台阶破崩塌破坏

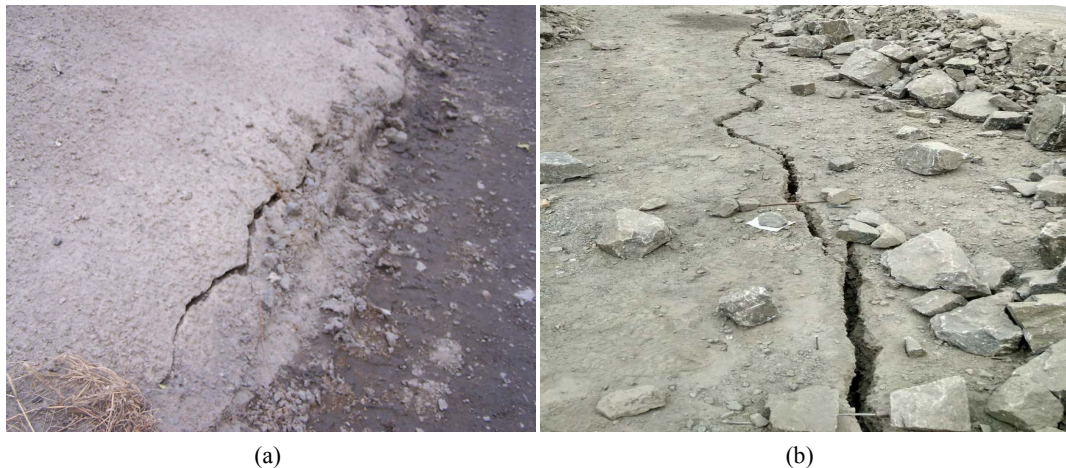
运输道路内侧变形缝：顺坡向的缓倾岩层在边坡下挖过程中被多次切脚，随着开挖加深，未进行锚固治理的平台沿岩层面滑塌，导致上部已治理边坡由于缺少护脚而发生变形(图 3(a))。

磁铁石英岩段道路裂缝：顺层边坡开挖深度过大，未及时支护；边坡南北两侧均已发生滑塌形成凹腔，导致边坡向坑内凸出，缺少两侧岩体支撑发生变形；受爆破振动影响，边坡全长范围内出现裂缝，最宽处约 10 cm，最远已发展至公路中间(图 3(b))。

**Figure 3.** Road cracks  
**图 3.** 道路裂缝

1) 按规范要求建立监测网,加强对开挖过程中的边坡临近点及问题边坡监测工作。对固定公路上下出现的大规模变形缝,可先进行封堵并加强巡视,采取有针对性的处理措施。

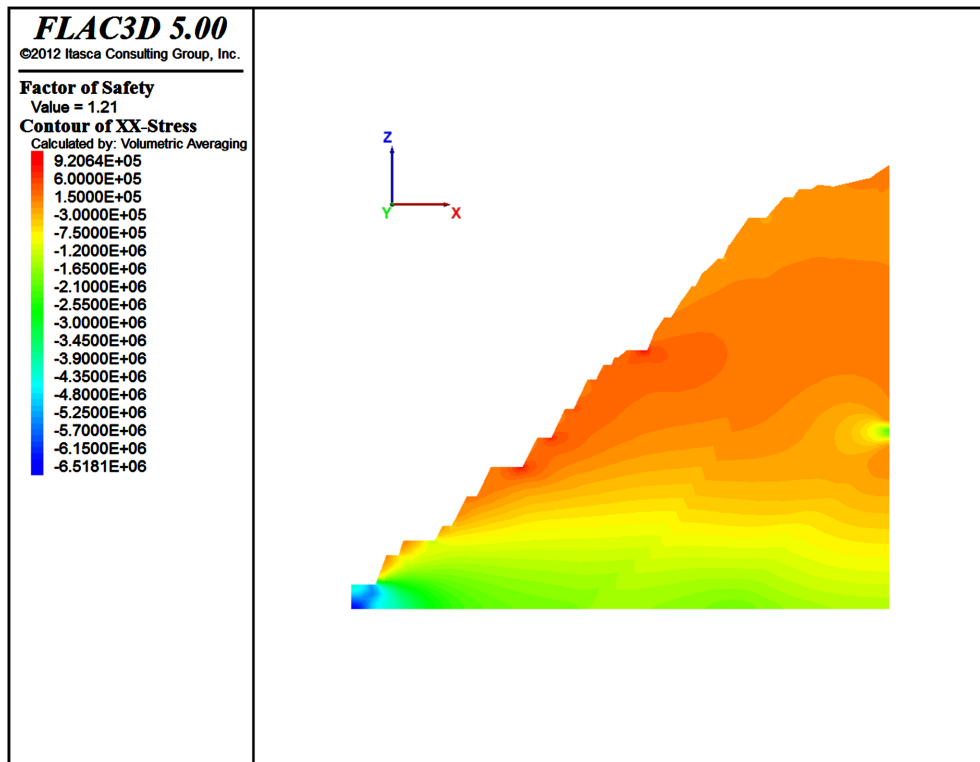
边坡 XX 方向应力最大值为 0.92 MPa, 出现位置在计算模型台阶处(图 6)。

Figure 6. Cloud diagram of stress change in XX direction  
图 6. XX 方向应力变化云图

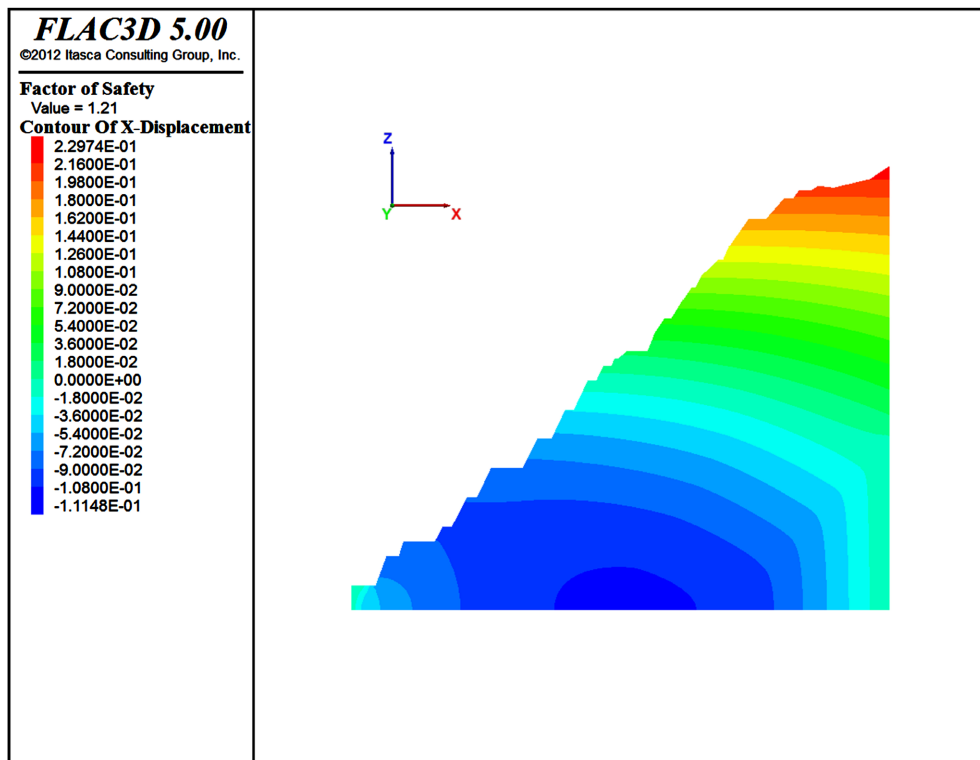
边坡 X 轴向最大位移 22.9 cm, 集中在坡面顶部局部台阶处, 显示了局部台阶相对于边坡整体是不稳定的(图 7)。

Figure 7. Displacement cloud diagram in X direction  
图 7. X 方向位移云图
