气冷转向辊的失效分析

气冷转向辊是汽车钢板生产过程中的重要设备。气冷转向辊在长期工作后已经不能稳定地工作, 需要下线进行检修。通过对气冷转向辊进行全面的检测包括目测和着色探伤, 发现转向辊的主要失效有二处: 一是自由端键槽连接处轴和孔之间的间隙增大了很多, 二是固定端轴和筋板连接处有裂纹。本文对气冷转向辊的失效进行了分析。

Failure Analysis of Air Cooled Turning Roll

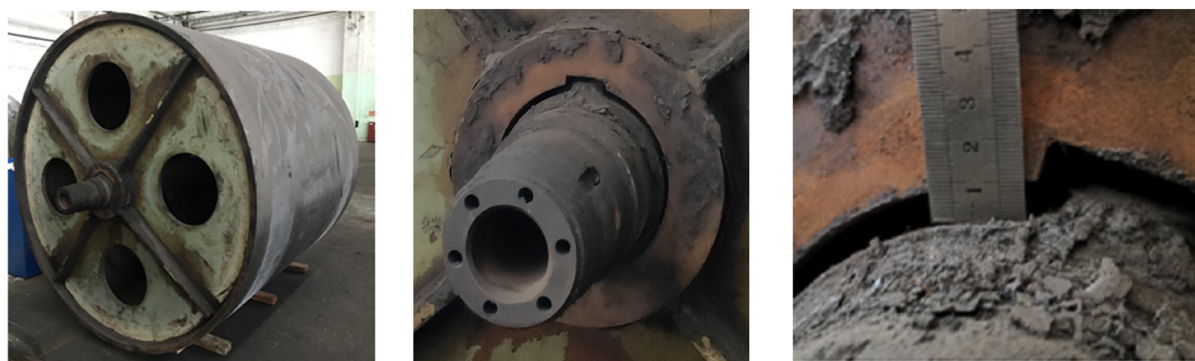
图 1. 气冷转向辊自由端键槽连接处轴和轴套内孔之间的间隙

对已下线的气冷转向辊进行目测和着色探伤，找出气冷转向辊存在的缺陷或失效的部位。目测发现，气冷转向辊自由端轴和轴套内孔的键槽连接处存在很大的间隙，如图 1 所示。

(a) 气冷转向辊的自由端

(b) 键槽连接处

(c) 轴和轴套内孔之间的间隙

Figure 1. Gap between the shaft and the inner hole of the shaft sleeve at the connection of the air-cooled steering roller free end keyway

原始尺寸	使用后尺寸	磨损量
轴	$\text{Ø} 205 (+0.004 \sim +0.024)$	$\text{Ø} 200 \text{ mm}$	5 mm
轴套内孔	$\text{Ø} 205 (0 \sim +0.046)$	$\text{Ø} 209.1 \text{ mm}$	4.1 mm
键槽	45 mm	53.7 mm	8.7 mm

1) 对气冷转向辊进行整体着色探伤和目测检测, 转向辊的失效之处有二处, 一是自由端键槽连接处轴和轴套内孔之间产生了约 10 mm 的间隙, 二是固定端轴与筋板的焊接焊缝开裂;

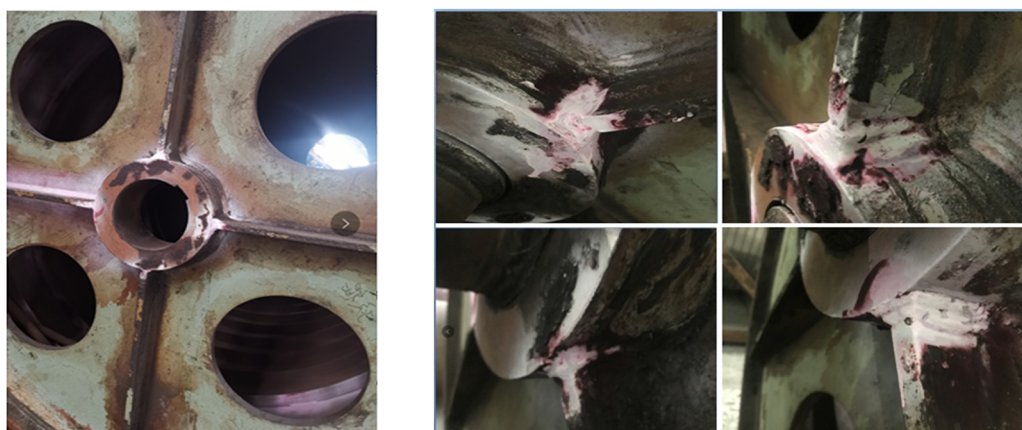
Figure 2. Arc welding connections of free-end shaft sleeves and rib plates and the coloring of their four welds
图 2. 自由端轴套和筋板的电弧焊接连接及其四个焊缝的着色探伤

自由端的轴套和筒体之间是靠电弧焊接连接在一起的,对自由端轴套和筋板焊接焊缝进行着色探伤,没有发现裂纹,如图 2 所示。

(a) 自由端轴套和筋板的电弧焊接连接

(b) 四个焊缝的着色探伤

从焊缝横截面结构图和焊缝断口形貌可见，轴和筋板焊接时几乎没有开破口，焊接面积不够，使焊缝的强度受到很大的影响。但这并不是造成焊缝开裂的原因，因为同样的焊接，在自由端轴套与筋板的焊接时并未产生裂纹，如前面给出的图 2 所示。

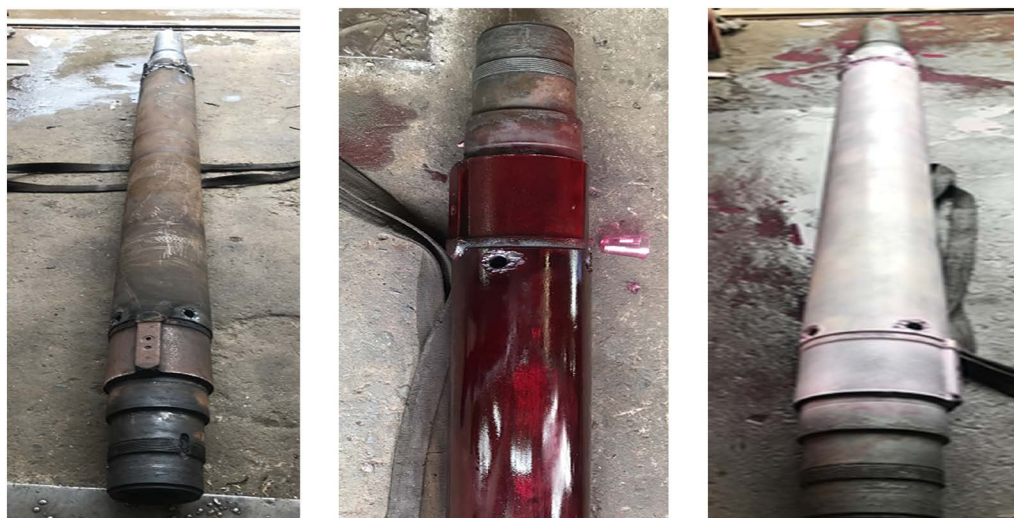
Figure 3. Integral flaw detection of the air cooled turning roll
图 3. 气冷转向辊轴的整体探伤

对轴的整个表面进行着色探伤,没有发现任何裂纹和其它缺陷,如图 3 所示。

(a) 转向辊的转轴

(b) 转轴整体喷渗透剂

(c) 转轴整体喷现像剂

气冷转向轴整体表面的着色探伤结果表明气冷转向轴表面没有裂纹和其它缺陷。对筒体内表面加强筋与筒体的焊缝也进行了着色探伤,也未发现裂纹等缺陷,如图4所示。

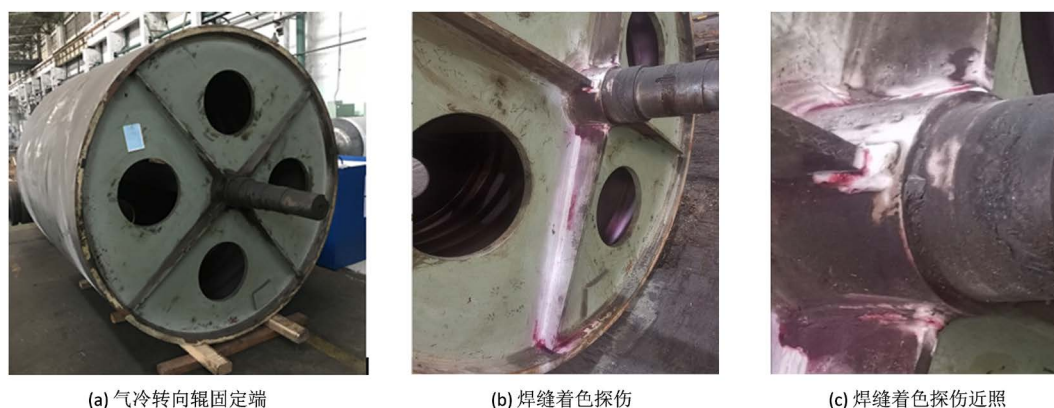
Figure 5. Arc welding connection and weld dye detection of fixed end of steering roll
图 5. 气冷转向辊固定端电弧焊接焊缝着色探伤

气冷转向辊固定端的连接是依靠轴和筋板及侧板之间的电弧焊接来实现的.对焊缝进行着色探伤,结果见图5所示。

由图5可见,固定端轴和筋板的电弧焊接处4条焊缝均有裂纹,裂纹萌生于焊缝焊趾,终止于轴和侧板的焊接处。

总体来说,气冷转向辊的失效之处主要有二处,一是自由端键槽连接处轴和孔之间的大间隙,二是固定端轴和筋板及侧辐板之间焊接的焊缝开裂。

3) 固定端轴与筋板的焊缝开裂的原因主要是: 自由端轴和轴套内孔之间存在的大间隙, 会造成轴套所连接的筒体在转动过程中产生剧烈的上下振动, 振动会传导到筒体的固定端, 恶化了固定端轴和筋板焊缝的受力状况, 固定端连接的四个焊缝会逐个开裂而失效。

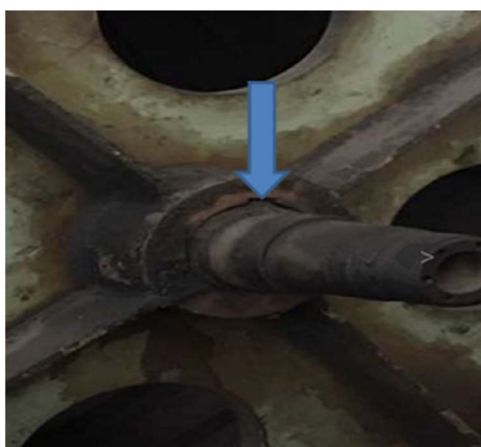
Figure 6. Stress points of shaft and shaft sleeve inner hole
图 6. 轴和轴套内孔的受力点

气冷转向辊自重约 10 吨，带钢的张力为 90 kN，由于键槽连接的轴和孔之间存在间隙，正常工作情况下，轴和孔的受力点在孔内表面和轴外表面的最顶部，如图 6 所示。

不过随着轴和轴套的转动，受力点也在不断地变换，一转下来，轴和孔整个圆周的每个点都经历了受力最大的瞬间，最后轴和轴套内孔的磨损就趋于一致。

在气冷转向辊启动和停止的时候，轴和轴套内孔之间会有相对移动，使得轴和轴套内孔之间产生摩擦并带来磨损。由于轴和轴套内孔的材料是 35 钢，表面硬度不高，耐磨性并不好。由于转向辊工作环境温度较高，轴和轴套内孔之间不能采取润滑措施，在长时间的工作过程中，轴和轴套内孔的这种摩擦和磨损就一直存在，轴和轴套内孔之间的间隙就会逐渐加大。轴和轴套内孔之间的间隙加大后，会造成轴套内孔所连接的筒体在转动过程中会产生上下振动，振动的冲击作用会加速轴和轴套内孔之间的摩擦磨损，加速轴和轴套内孔之间间隙的进一步扩大。转向辊的环境温度也比较高，200℃~300℃，长期转动对轴和轴套内孔的材料所产生的疲劳作用，都会加速轴和轴套内孔之间的摩擦磨损。总之，高温、疲劳、特别是振动等原因造成轴和轴套内孔之间的间隙逐渐增大直到目前这个状态。

2) 自由端键槽连接处轴和轴套内孔之间大间隙形成的原因是: 由于轴和轴套内孔之间采用的键槽连接方式, 在转向辊启动和停止的时候, 轴和轴套内孔之间会有相对移动, 使得轴和轴套内孔之间产生摩擦并带来磨损, 在长时间的工作过程中, 轴和孔的这种摩擦和磨损就一直存在, 轴和孔之间的间隙就会逐渐加大;

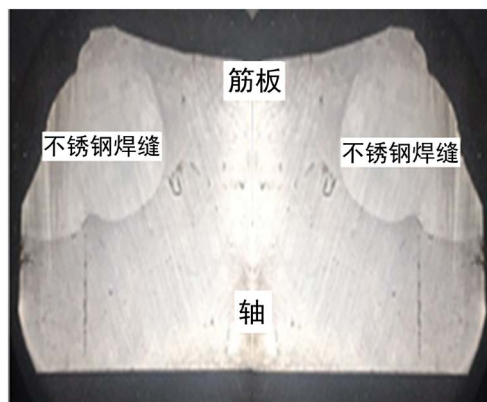
图 7. 焊缝的横截面结构

焊缝的横截面结构如图 7 所示。

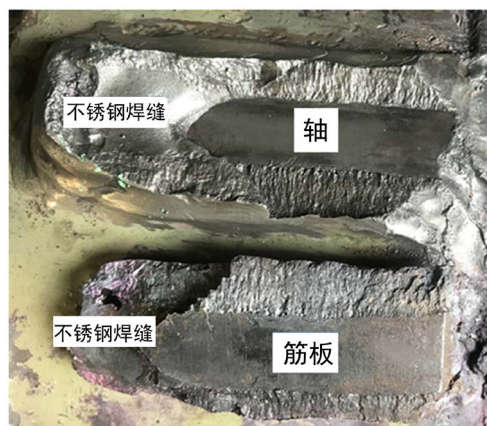
图 8. 焊缝断口形貌

焊缝断口形貌如图 8 所示。

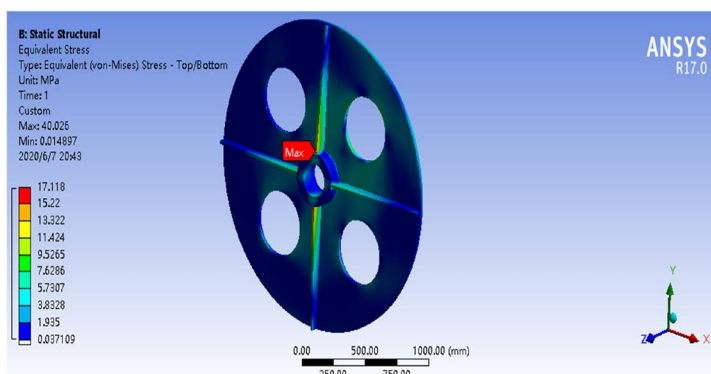
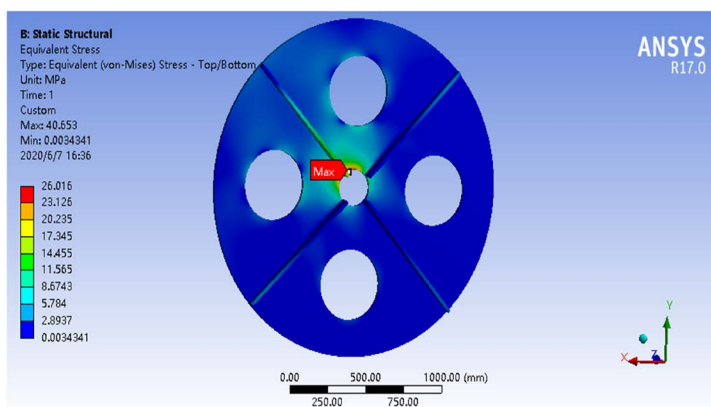
Figure 9. Comparison of free end and fixed end weld stress
图 9. 自由端轴套与筋板和固定端轴与筋板焊缝的受力比较

当然，固定端的轴和筋板焊接处的焊缝受力比自由端轴套与筋板焊接处焊缝的受力一要大一些，具体受力大小经计算机数字计算见图 9 所示。

(a) 自由端轴套与侧板焊接焊缝应力分布，最大应力 17.12 MPa

(b) 固定端轴与筋板焊接焊缝处的最大应力 26.0 Mpa

虽然固定端轴与筋板焊缝处的应力为 26.0 MPa，大于键槽连接处轴套与筋板焊缝处的应力 17.12 MPa，但都远小于不锈钢焊条焊缝的断裂强度 495 MPa，可见，焊接材料和焊接工艺都不是固定端轴和筋板焊缝开裂的主要原因。

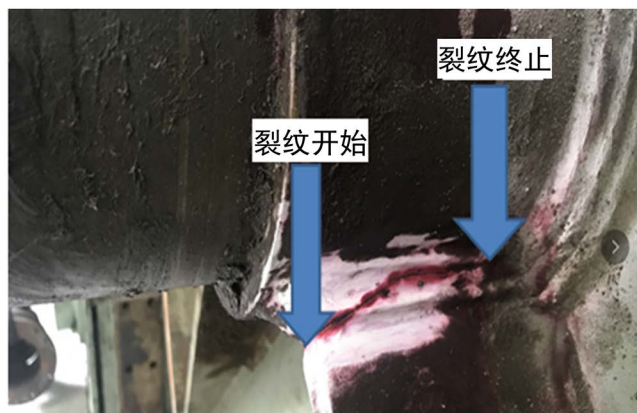
Figure 10. Initiation and propagation of weld crack on fixed end shaft and rib plate
图 10. 固定端轴和筋板焊缝裂纹的萌生及其扩展

焊缝开裂的主要原因是，键槽连接的自由端，轴和孔之间存在 10 mm 的间隙，这个间隙造成筒体的振动，这个振动会传导到筒体的另一端，恶化了固定端焊缝的受力状况，焊缝在长期的周期性应力作用下会产生疲劳，疲劳作用会大大降低焊缝的抗拉强度；转向辊的工作环境温度在 200℃~300℃左右，长期在这个温度环境下工作，焊缝特别是不锈钢焊条焊缝会产生蠕变，也会降低焊缝的强度。四个焊缝的焊接质量不会完全相同，在某个强度较低或受力最大的点如焊缝的焊趾首先出现微裂纹，这个微裂纹在周期性应力作用下，会逐渐扩展，如下图 10 所示；四个焊缝焊趾有一个焊缝焊趾开裂，起不到承载应力的作用，全部应力就会加到其它三个焊缝焊趾的上面，恶化了其余三个焊缝焊趾的受力状况，加速了其

余三个焊趾的开裂, 如果余下的三个焊趾有一个焊缝中存在问题, 就会先期开裂。余下的焊趾受力状况会进一步恶化。如此, 四个焊趾会先后都开裂, 并扩展一直到焊缝的根部。
