转炉副枪升降移动导向辊机构分析及设计优化

宝钢湛江钢铁有限公司炼钢厂, 广东 湛江

Failure Analysis and Design Optimization of Auxiliary Gun Lifting and Moving Guide Roller

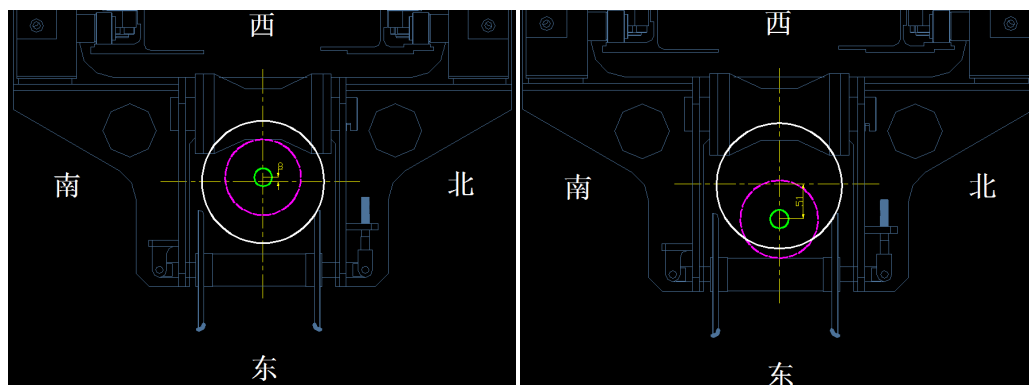
图 5. 副枪及接插件在导向辊、导向斗内的运动模拟轨迹示意图

(a) 副枪在导向辊内最南侧位置轨迹示意图

(b) 副枪在导向辊内最北侧位置轨迹示意图

(c) 副枪在导向辊内最南侧位置示图

(d) 副枪在导向辊内最北侧位置示图

注 1: 图 5 中的白色圆(大)表示导向斗的张口直径, 红色圆(中)表示副枪直径, 绿色圆(小)表示接插件直径。

Figure 5. Schematic diagram of the motion simulation track of auxiliary gun and connector in guide roller and guide bucket

从图中可以看到, 副枪枪体在导向辊内的摆动范围较大, 首先会在一定程度上导致副枪晃动较大, 其次, 副枪升降过程可以直接碰到导向盘两侧的支架, 见图 5, 而支架的边角处都是菱角, 从而导致副枪异常磨损、刮伤。但通过分析副枪在导向辊内的运行轨迹可知, 见图 5, 理论上原有的设计并不会发生副枪在安装探头下降过程中, 接插件偏离在导向斗以外的情况, 在这里单通过理论分析找不到问题的根本。

- 1) 副枪本体在导向辊内能晃动的范围过大, 会刮到导向盘两侧支架, 导致异常磨损;
- 2) 副枪本体升降的中心与入炉中心存在误差, 再加上导向辊内较大的晃动范围, 有可能会发生副枪在安装探头下降过程中出现接插件在导向斗以外的情况;
- 3) 为提高导向斗的使用寿命和设备的稳定性, 副枪安装探头下降过程中应尽量靠中间或中间稍偏炉后侧(东侧), 减少对导向斗炉前侧闭合面的冲击。

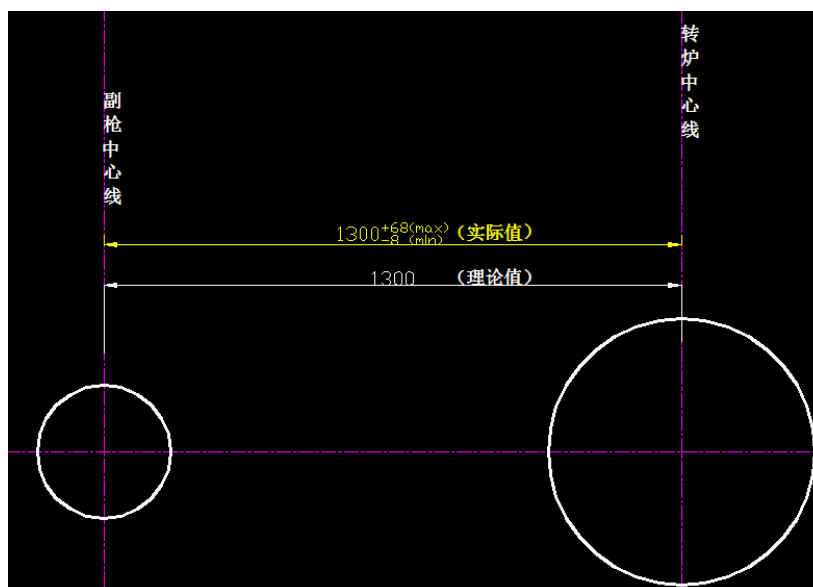
图 6. 转炉中心线与副枪中心线距离实际值与理论中对比

由于理论设计上不存在问题的直接原因, 猜测是由于各零部件、机构的安装存在误差[4], 也就是副枪本体升降的中心线与副枪起倒架上导向斗的中心线、副枪平台上入炉中心的开孔存在不一致(副枪夹套孔)。通过现场实际的测量验证了这一猜测, 3 座转炉皆存在这个问题, 最大处(东西侧)误差超过 68 mm, 见图 6, 导致副枪在晃动较大或者墙体变形的情况下, 会在安装探头下降过程中发生接插件在导向斗以外的情况。

Figure 6. Comparison between the actual value and the theoretical value of the distance between the center line of converter and the center line of sublance

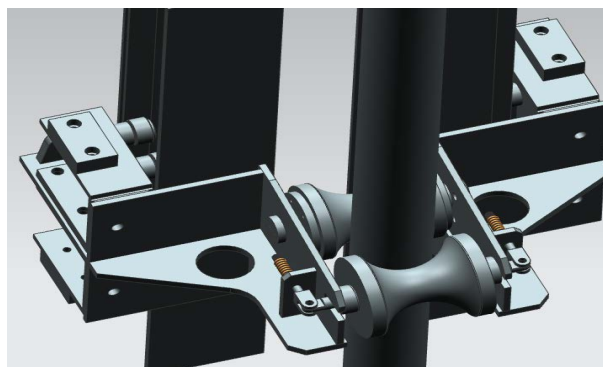
Figure 10. Schematic diagram of outer roller spring
图 10. 外侧辊子弹簧示意图

考虑到现场实际上几乎没有出现过副枪测温后表面粘附冷钢、渣子的情況,左右较小的摆动量已满足副枪正常工作时所需的条件。为避免副枪测温后提枪时出现粘附冷钢、渣子和副枪轻微变形弯曲时提枪过程由于没有对应允许的摆动量,导致发生卡阻等异常情况,把导向盘的固定方式改为轴两侧穿铰链螺栓,并在螺栓紧固端加装压缩弹簧[6],见图 10。正常情况下,导向盘通过螺母压缩弹簧,产生一定预

紧力[7]压住副枪本体，避免晃动，当出现异常情况(副枪表面粘附冷钢、渣子、副枪轻微变形弯曲)需产生波动时，副枪本体压向导向盘，导向盘受到压力，弹簧进一步压缩，得到一个弹簧压缩量的摆动量[8]，但最高不超过 44 mm，避免导向盘脱槽掉落，造成其它故障。
