乌鲁木齐机场风廓线雷达现状说明及建议

乌鲁木齐机场LAP3000风廓线雷达主要用于本场上空大气风场和大气虚温的测量, 本文对雷达进行了部分指标测试, 根据雷达提供的数据产品对探测性能进行分析, 发现雷达无法用于业务应用, 并提出雷达改善方案。

Description and Suggestion of Wind Profile Radar in Urumqi Airport

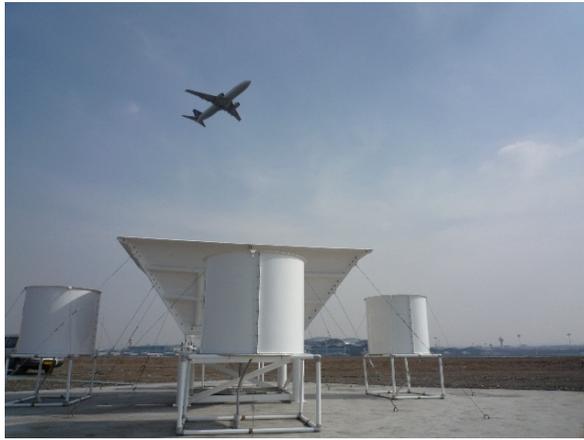
Figure 1. Wind profile radar
图 1. 风廓线雷达

截止目前,该雷达已使用 10 年。2019 年上半年预报人员反映雷达数据存在问题,见图 1。

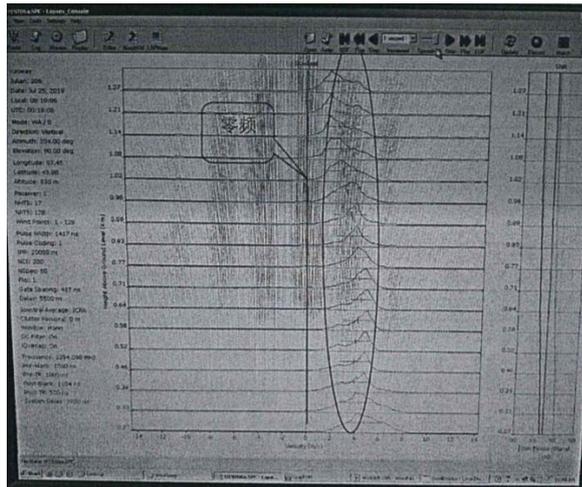
- A 垂直波束回波数据与实况不符,频繁异常偏离零频;
- B 回波谱数据存在干扰现象;
- C 探测性能不足,弱信号接收能力下降,导致探测高度偏低。

Figure 2. Low mode echo deviates from zero frequency
图 2. 低模式回波偏离零频

1) 垂直波束回波谱数据频繁出现异常偏离零频的现象，考虑到发射频率正常，故导致该现象的原因应为波控或数据处理系统存在时钟不同步现象。

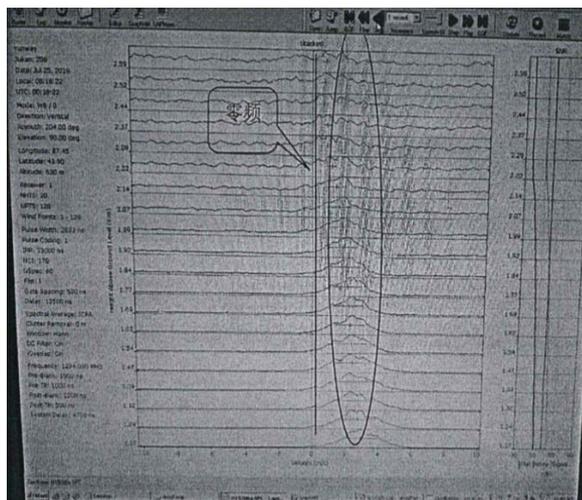
Figure 3. Deviation of high-mode echo from zero frequency
图 3. 高模式回波偏离零频

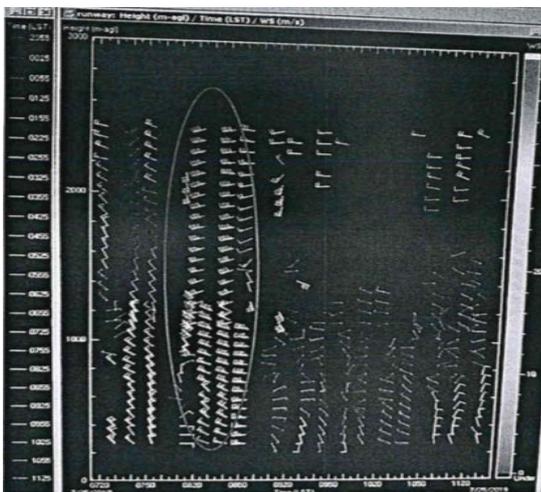
Figure 4. Deviation from zero frequency and high wind speed

图 4. 偏离零频致风速偏大

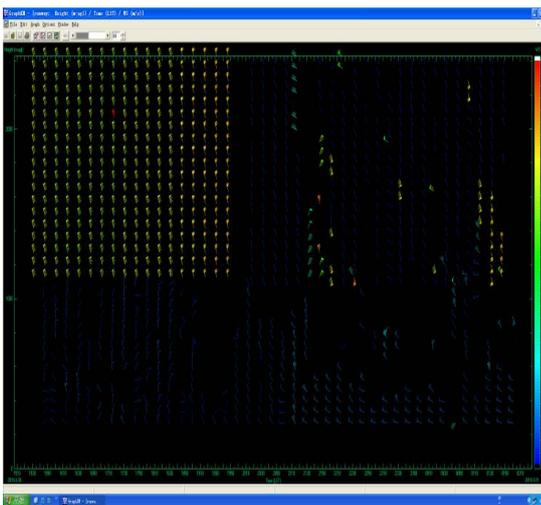
Figure 5. Wind profile radar data on March 30, 2019

图 5. 2019 年 3 月 30 日风廓线雷达数据

从图 5 中可以看出 15:00 至 20:00, 1100 米以上的风速比较大基本维持在 40 米/秒以上, 风向偏北风; 1100 米以下风速比较小, 且风向不稳定。调取当天自治区气象局风廓线雷达数据, 如图 6 所示。从图中可以看出 1000 米以下风速 2~4 米/秒, 风向偏北风; 1000~2000 米, 风速 4~6 米/秒, 风向东南风; 2000 米以上, 风速 2~4 米/秒, 风速偏西风。

通过对比以上两图 5、图 6, 18:18 至 20:00 的数据可以看出 1100 米以上的风速相差非常大, 尽管两部雷相距大约 19 公里、安装高度相差大概 300 米, 但是风速不应该相差如此之大。除此之外, 当天本场 AWOS 风速显示只有 2~3 米/秒; 而且如果本场 1100 米以上有如此大的风速, 飞机起飞降落时应该会有报告, 但是当天未收到相关报告。

通过对雷达进行了部分指标测试,根据雷达提供的数据产品对探测性能进行分析,可以得出 LAP3000 的输出几乎都是无效或者不可靠的数据,不建议用于业务运行。乌鲁木齐在用风廓线雷达的天线、接收机和数据处理服务器均存在严重故障,统一修复的成本高且时间周期长。

气象业务运行正面临着无法获取本场上空大气风场和虚温的境况,这对于东南大风和冬季大雾的预报将产生非常大的影响。针对目前这种情况,建议原址新建一部边界层风廓线雷达,现有的雷达机房、通信线路利旧。

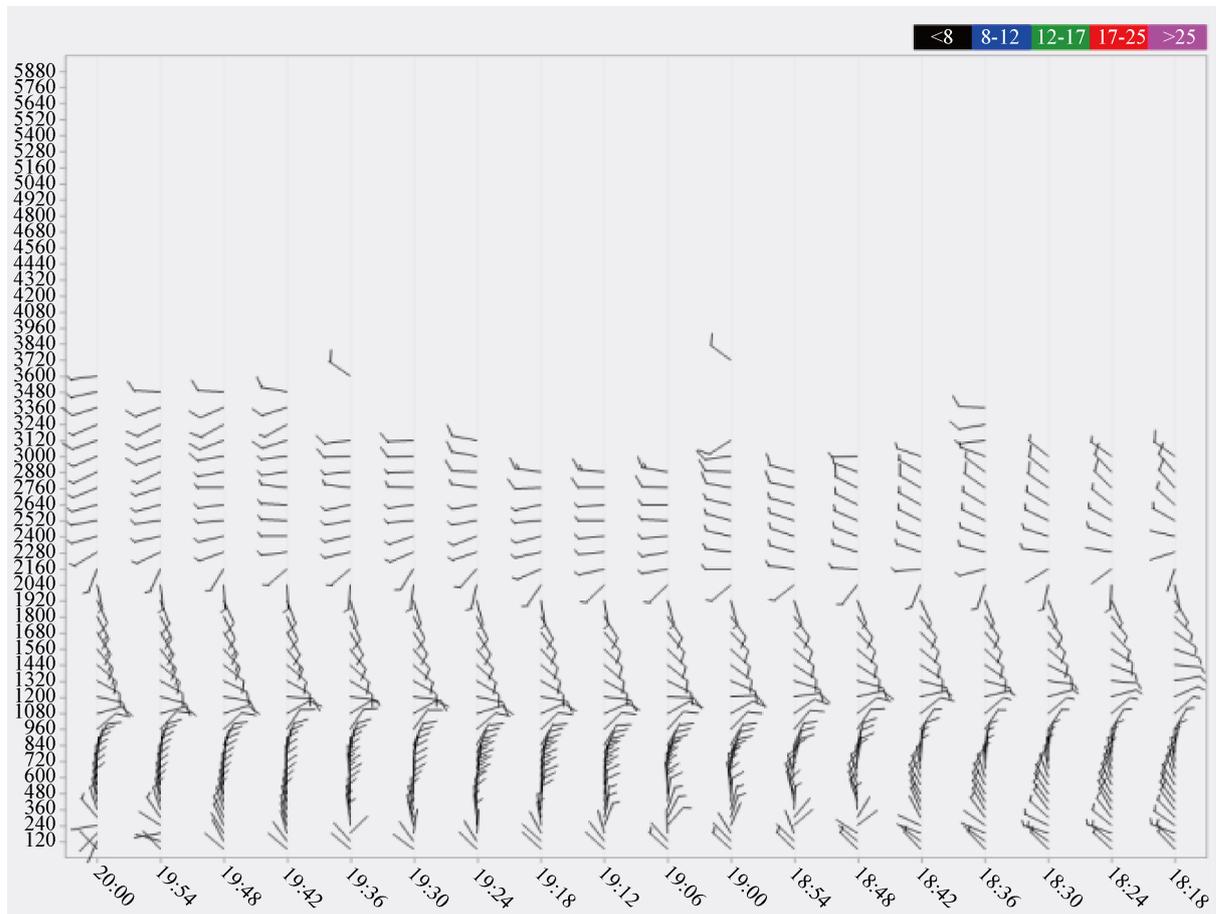
Figure 6. Wind profile radar data of The Meteorological Bureau on March 30, 2019

图 6. 2019 年 3 月 30 日气象局风廓线雷达数据
