Seismic Damage Investigation and Analysis of Rural Mud-Billet Mixed Structures in Heilongjiang Area, China

Abstract

黑龙江地区泥坯混合结构房屋的震害特点与致灾成因分析

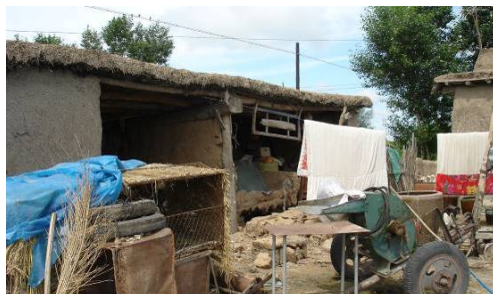
Figure 1. The collapse of mud house in Lindian earthquake
图 1. 林甸地震中的泥草房倒塌

屋盖多为木加泥制成, 上覆稻草遮盖, 主要建筑材料为生土或夯土墙、木料及草料。坯房、泥草房结构主要依靠泥坯墙承重, 该类墙体泥土为生土或者生土拌草, 抗拉和抗剪承载力均较差。该类农房开间较大, 各片墙体单独夯成无可靠连接措施, 纵横墙间无可靠拉接措施, 而纵墙门窗洞口较多, 削弱严重纵向墙体的抗震能力, 造成纵向墙体整体倒塌, 见图 1 和图 2。

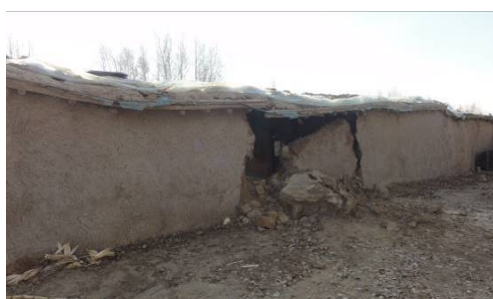
Figure 2. The collapse of mud house in Qianguo earthquake
图 2. 前郭地震中的泥坯房倒塌

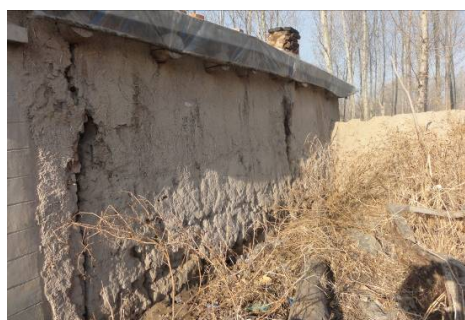
Figure 3. The vertical cracks of mud-timber roof structure
图 3. 前郭地震中的土坯 - 木屋顶结构竖向贯通缝

屋盖多为木屋盖, 主要建筑材料为生土或夯土墙、木料及彩钢板屋顶。土坯-木屋顶结构除了具有坯房、泥草房的破坏形式, 由于采用原木直接搭置在泥坯墙体之上, 造成泥坯墙局部开裂, 裂缝逐渐开展最终形成竖向贯通裂缝。地震发生时, 反复水平震动加剧裂缝的扩展, 并最终造成木屋顶檩条坠落,

木屋顶垮塌，见图 3 和图 4。

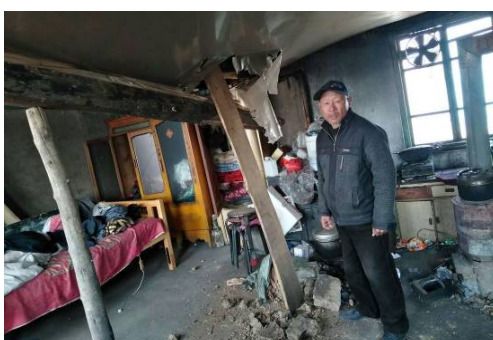
Figure 4. The roof collapse of mud-timber roof structure
图 4. 松原地震中的土坯 - 木屋顶结构的屋顶垮塌

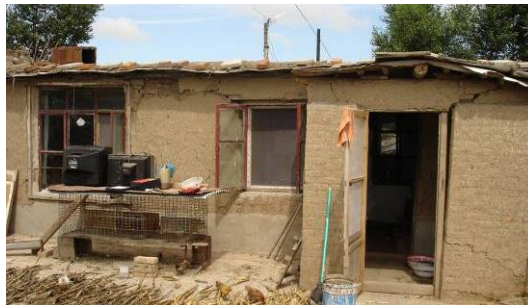
Figure 5. The diagonal cracks of masonry-mud structure
图 5. 林甸地震中砖 - 土墙 - 木屋顶房门洞斜裂缝

砖(柱)墙 - 土墙 - 木屋顶结构, 该类结构由烧结砌体砖、生土以及木屋架组成, 各种材料的力学性能差异非常大。结构的破坏形式出现了砖砌体结构的斜裂缝, 纵横墙体外闪及竖向贯通缝。同时, 烧结砖砌体与生土墙交界面并未形成可靠的粘结力, 建造房屋时也为采取拉接措施, 两种材料之间形成贯通缝, 地震作用下两种墙体脱落, 见图 5~8。

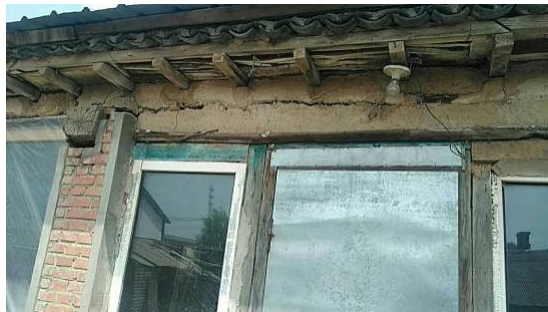
Figure 6. The horizontal cracks of masonry-mud-timber roof structure
图 6. 林甸地震中砖 - 土墙 - 木屋顶房门洞水平贯通缝

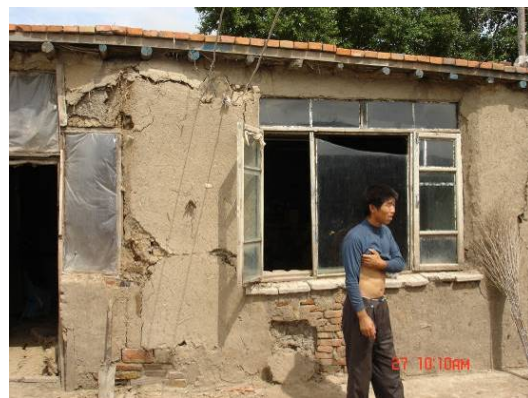
Figure 7. The horizontal cracks of masonry-mud-timber roof structure
图 7. 林甸地震中砖 - 土墙 - 木屋顶房门洞水平贯通缝

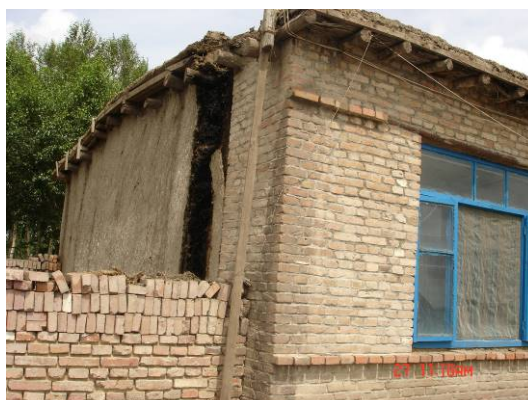
Figure 8. The roof collapse of masonry-mud-timber roof structure
图 8. 松原地震中砖 - 土墙 - 木屋顶房纵横墙脱落

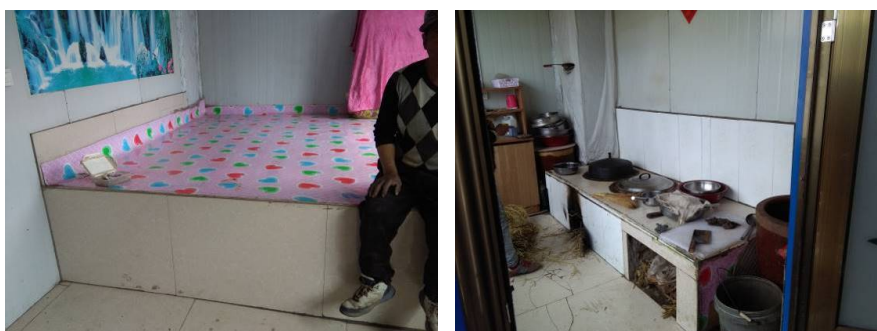
黑龙江地区近十年来建造了大量的彩钢房结构，作者在哈尔滨下属市县的调查统计，该类房屋在各乡镇占到 15%~20% 的比例，历次中强地震作用下，该类房屋抗震能力良好。根据实地调查，由于该省农村在冬季取暖基本使用烧火炕的形式，农户反应该房屋的保温性能较差，彩钢板夹层中的塑料板防火能力较差、造价较高，见图 9。本文作者调查统计发现，新建一户 60 m² 的彩钢房农户需要自行支付 2.2 万元左右，部分农户无承受建设彩钢房的经济能力。

Figure 9. Steel-plastic plate structure in Changxing Village of Yanshou County
图 9. 延寿县长兴村彩钢房
