上海市某工业地块土壤污染状况调查研究

上海同永加固工程有限公司, 上海

Investigation and Study on Soil Pollution Status of an Industrial Plot in Shanghai

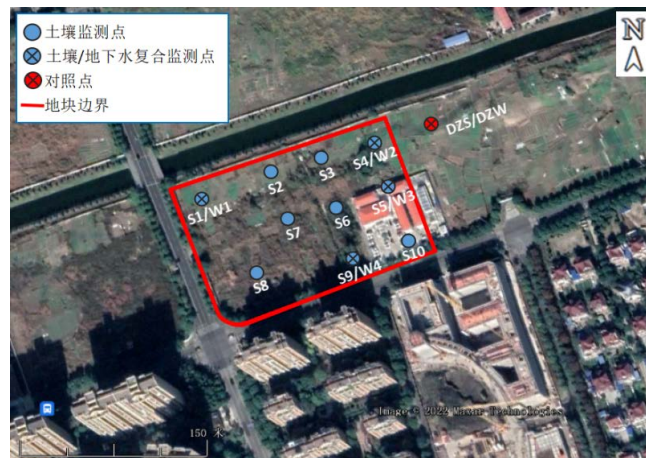
Figure 1. Layout diagram
图 1. 布点图

根据第一阶段土壤污染调查中潜在污染区域识别的成果, 本项目采用专业判断布点法结合系统布点法布设采样点位。在地块内共布设 10 个土壤监测点位和 5 个地下水监测点位, 其中, 10 个土壤监测点

位中的 3 个监测点位布设在潜在污染识别区域，作为地块内的污染识别点，其余的点位采用系统布点法布设。此外，在地块外无工业企业活动区域布设 1 个对照点。布点图如图 1。

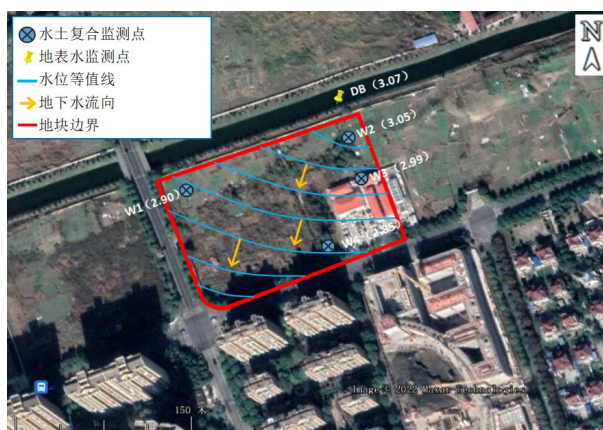
Figure 2. Groundwater flow chart
图 2. 地下水流向图

现场调查期间,项目组使用 Geoprobe 钻探设备了解了地块内浅层土层情况,揭露地表以下 6.0 m 深度内的土层结构,自上而下为:第①层分为填土,稍湿,灰褐色,结构松散、不均一,含有植物碎屑,无异味,埋深及厚度为 0.9~1.4 m;第②层为褐黄色粉质黏土,可塑,湿,无异味,厚度为 1.3~1.9m;第③层为淤泥质粉质黏土,灰色,很湿,呈软塑状,无异味,厚度为 3.1~3.4 m。调查期间,采用吴淞高程,结合地下水位及地块北侧地表水位情况,推测地块内地下水大致流向为由东北向西南。地下水由流向示意如图 2 所示,现场测得的水位测量结果汇总于表 5。
