# 一起110 kV GIS电缆终端局部放电案例分析

GIS设备由于其结构为全封闭的特性, 带电运行中无法用传统的检测方法对其内部绝缘状态进行监测, 只能通过超声波、特高频等带电检测手段对其进行诊断。本文介绍了一起通过带电检测技术发现济南某变电站110 kV GIS电缆终端存在悬浮类放电的缺陷案例。首先, 通过巡检发现某电缆终端存在异常放电信号, 判断该气室存在悬浮类放电; 随后利用特高频时差法和超声波法进行定位分析确定了放电气室; 最终通过解体检查发现该气室A相电缆终端导电端子压接不合格, 电缆应力锥均压环存在明显的松动在高压环境下产生悬浮类放电信号。该起GIS电缆终端局部放电案例为今后类似缺陷的检测和处理提供了经验与参考。

# A Case Analysis of Partial Discharge at 110 kV Gas Insulated Switch-Gear Cable Terminal

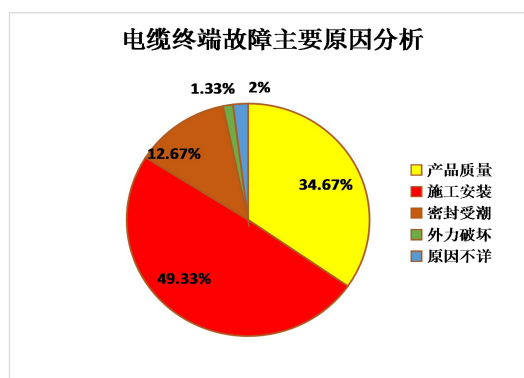
图 1. 电缆终端故障主要原因分析

综合分析近年 GIS 绝缘系统的缺陷案例不难发现,施工安装和产品质量是电缆终端故障发生的主要原因,占比 84%以上(如图 1 所示),每次电缆终端发生故障总会造成相应的电缆停电,随之带来的是造成大面积停电,由此造成的直接或间接损失不可估量。局部放电量(以下简称局放)是反映 GIS 绝缘性能的重要参数之一,是 GIS 绝缘劣化的征兆和表现形式[3]。

Figure 1. Analysis of main reasons for cable terminal failure

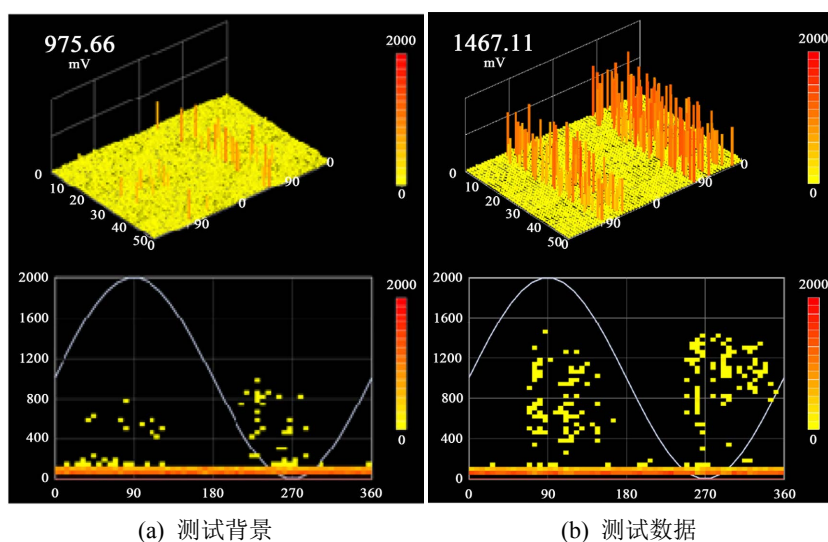
Figure 2. JD-S10 field test data  
图 2. JD-S10 现场测试数据

由图 2 中的数据可以看出，JD-S10 检测仪在 1 号主变 110 kV 侧进线间隔电缆终端气室盆式绝缘子上测得异常的特高频信号，工频的正负半周上均存在多根脉冲，放电脉冲个数和幅值基本对称，相位分布特征明显，具有明显的工频相关性，放电幅值较大且较分散，应为悬浮类放电。

2019 年 10 月 27 日，变电运维人员采用 JD-S10 局放检测仪对该站进行带电检测时发现 1 号主变 110 kV 侧进线间隔电缆终端气室内存在异常的放电信号。图 2 为 1 号主变 110 kV 侧进线间隔电缆终端气室盆式绝缘子检测数据对比。

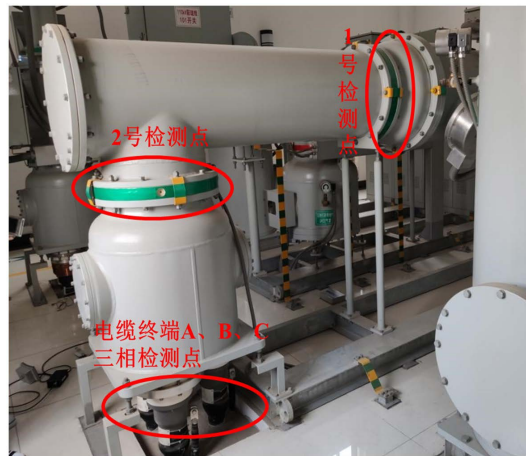
Figure 3. Field test photos of positioning analysis  
图 3. 定位分析现场测试照片

为了确定信号的来源，使用 JD-S10 检测仪对异常的特高频信号进行定位分析，分别在两个相邻气室盆式绝缘子及电缆终端 A、B、C 三相共 5 个检测点进行检测。图 3 为现场检测示意图，图 4 为 5 个检测点与背景噪声检测点的对比数据。

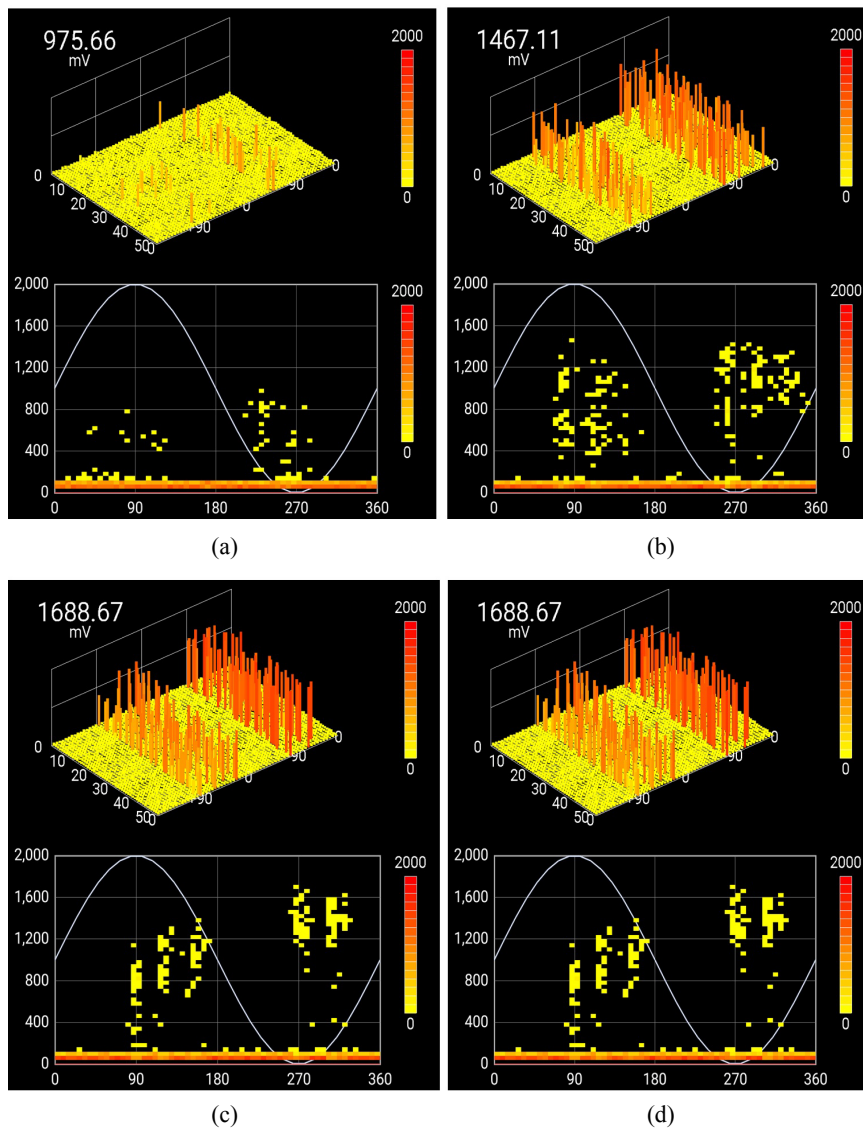
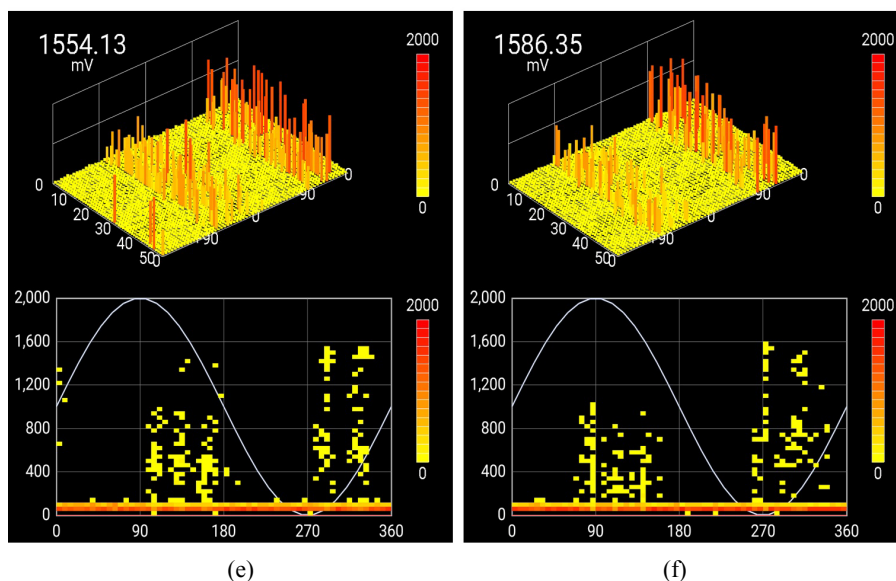
**图 4.** JD-S10 特高频现场测试数据。(a) 测试背景; (b) 1 号检测点; (c) 2 号检测点; (d) 电缆终端 A 相检测点; (e) 电缆终端 B 相检测点; (f) 电缆终端 C 相检测点

**Figure 4.** JD-S10 UHF field test data. (a) Test background; (b) Test point 1; (c) Test point 2; (d) Cable terminal A phase detection point; (e) Cable terminal B phase detection point; (f) Cable terminal C phase detection point

由图 4 中的数据可以看到 5 个检测点的测试数据分别如表 1 所示:

检测点位置	局放值/mV
1 号检测点	1467.11 mV
2 号检测点	1688.67 mV
电缆终端 A 相	1805.49 mV
电缆终端 B 相	1554.13 mV
电缆终端 C 相	1586.35 mV

通过对比 5 个检测点的信号幅值可知, 放电源应靠近电缆终端 A 相检测点, 初步判断放电源大致位于 1 号主变 110 kV 侧进线间隔电缆气室内 A 相。

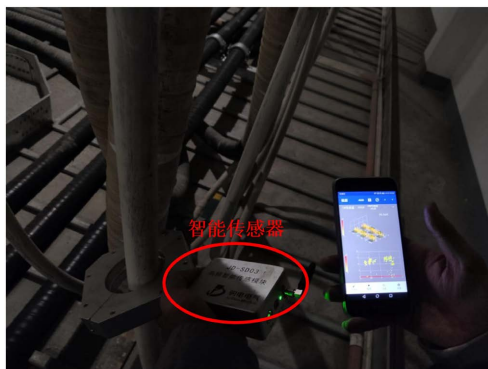
Figure 5. Cable mezzanine field test photos  
图 5. 电缆夹层现场测试照片

同时, 检测人员在电缆夹层采用 JD-S10 局放检测仪对 1 号主变 110 kV 侧进线间隔电缆 A、B、C 三相分别进行高频检测, 图 5 为现场测试照片, 图 6 为测试数据。

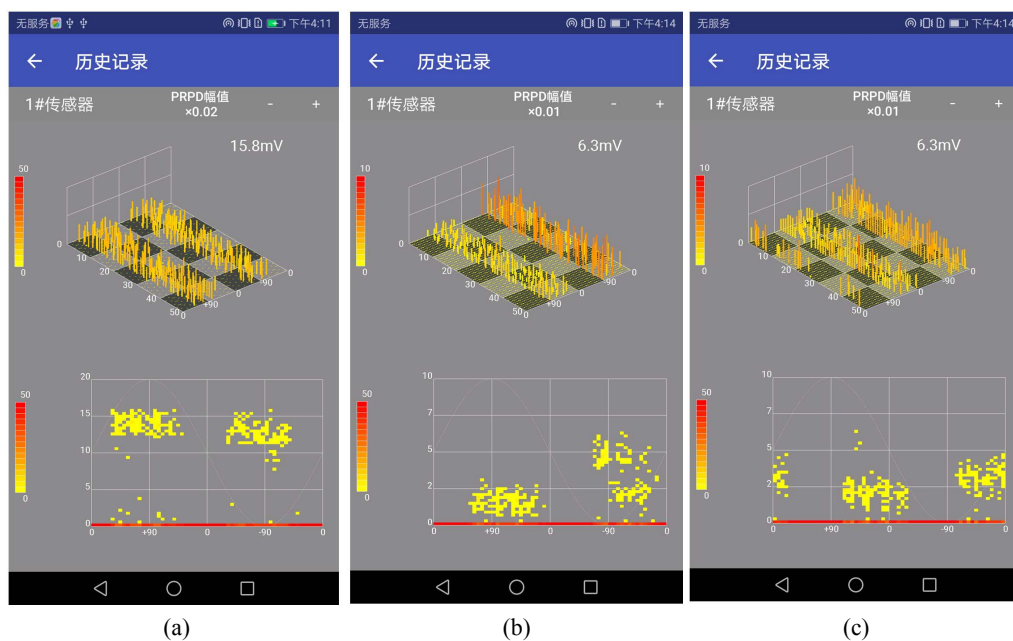
Figure 6. JD-S10 high frequency field test data. (a) Incoming cable phase A; (b) Incoming cable phase B; (c) Incoming cable phase C  
图 6. JD-S10 高频现场测试数据。(a) 进线电缆 A 相; (b) 进线电缆 B 相; (c) 进线电缆 C 相

由图 6 中的数据可以看到, A 相幅值为 15.8 mV, B 相幅值为 6.3 mV, C 相幅值为 6.3 mV, 通过比较三相高频信号幅值可知, 放电源应来自于 A 相。

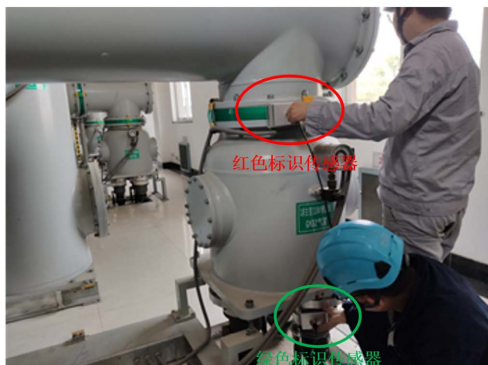
Figure 7. Schematic photo of on-site test  
图 7. 现场测试示意照片

为了进一步确定信号源的位置, 采用特高频时差法定位, 将绿色标识的特高频传感器和红色标识的特高频传感器贴在如图所示的位置上。图 7 为现场检测照片, 图 7 为测试结果。

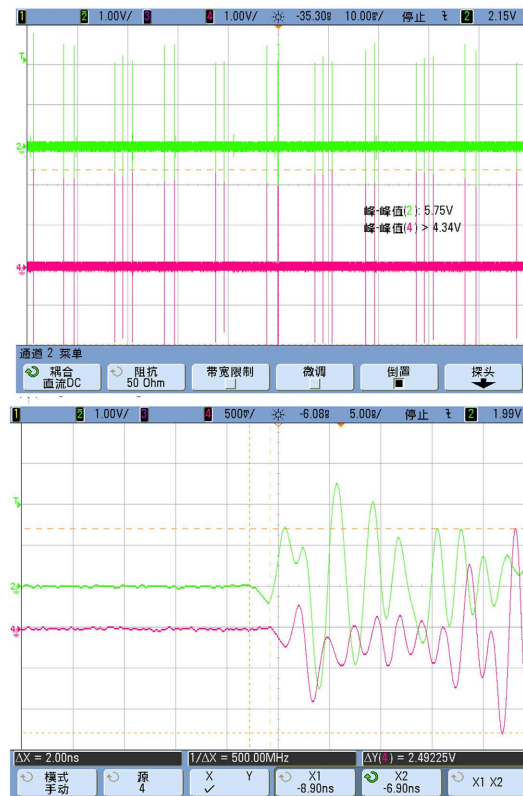
Figure 8. JD-S100 detects system position-one test data  
图 8. JD-S100 检测系统位置一测试数据

由图 8 可以看到，绿色标识的特高频信号在时间上超前于红色标识的特高频信号约 2 ns，因而该放电电源应靠近绿色标识的传感器。

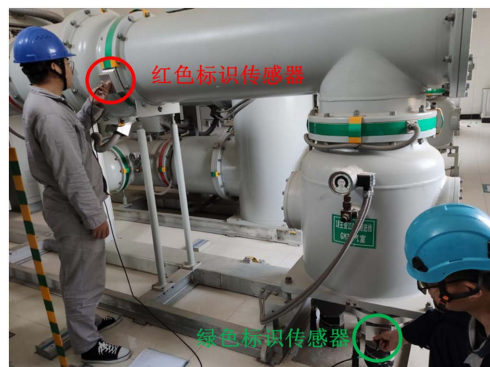
Figure 9. Field test photos  
图 9. 现场测试照片

进一步，如图 9 所示，为现场的测试照片，其中，绿色标识传感器的位置保持不变，红色标识传感器贴在如图 9 所示的盆子处。

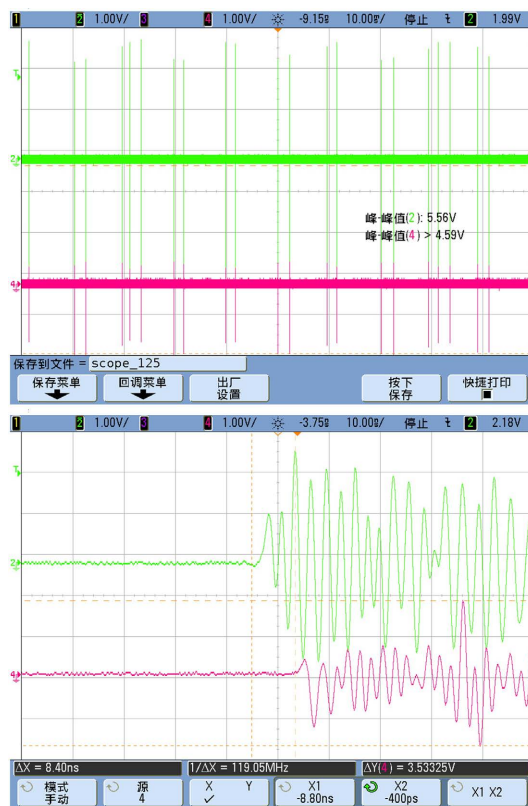
图 10. JD-S100 检测系统位置二测试数据

Figure 10. JD-S100 detects system position two test data

由图 10 可以看到，绿色标识的特高频信号超前于红色标识的特高频信号约 8.4 ns，因此更加确定异常特高频信号源应位于 1 号主变 110 kV 侧进线间隔电缆终端 A 相。

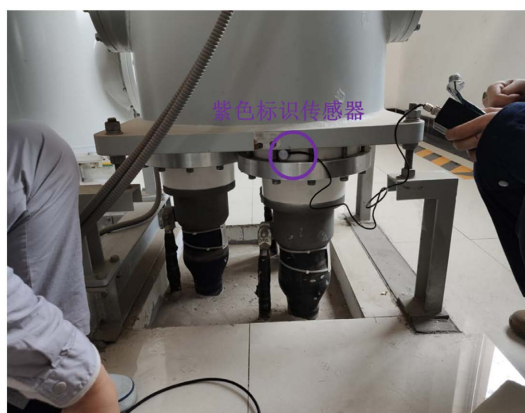
图 11. A 相电缆终端现场测试照片

采用超声波法对 1 号主变 110 kV 侧进线间隔 A 相电缆终端进行检测，图 11 为现场检测位置照片，在该位置测得的典型信号如图 12 所示。

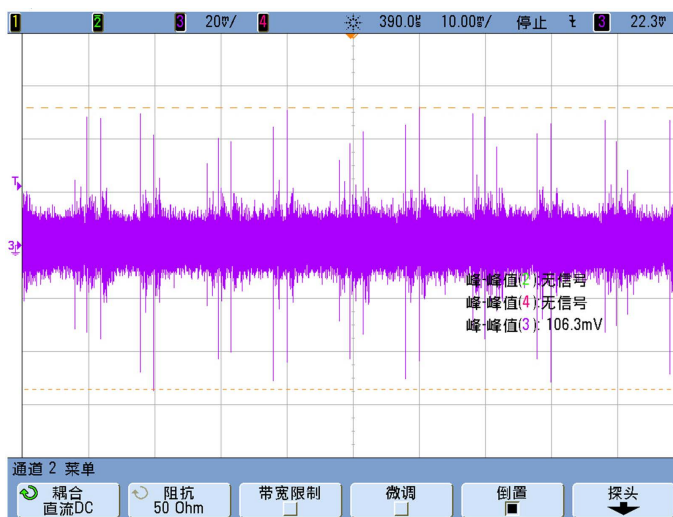
Figure 12. On-site inspection data of JD-S100 inspection system  
图 12. JD-S100 检测系统现场检测数据

由图 12 可以看到，A 相电缆终端环氧树脂法兰处存在明显异常的超声信号，结合其内部结构，判断该放电源位置应位于 A 相电缆终端与导体触头连接处，如图 13 所示。

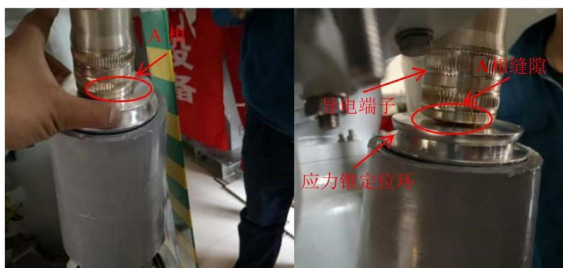
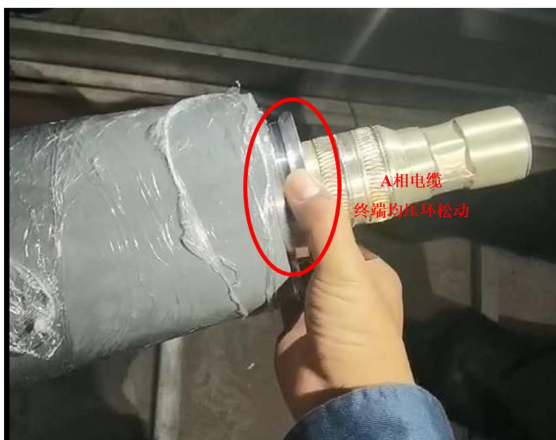
**Figure 14.** Photo of the disintegration of the fault discharge part  
**图 14.** 故障放电部位解体照片

10 月 27 日至 29 日，电缆检修人员对气室进行了停电解体检修，根据现场解体情况分析，发现 110 kV 进线 A 相电缆终端导电端子压接不合格，电缆应力锥均压环存在明显的松动(如图 14(a)、图 14(b)所示)，在高压环境下产生放电信号。电缆检修人员更换了新的均压环，进行了标准化的安装。

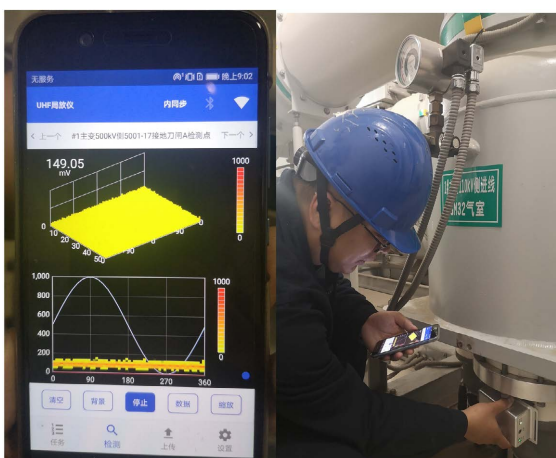
**Figure 15.** Review after power on  
**图 15.** 送电后复查

10 月 29 日 21 时，主变送电完成。电缆班技术人员对检修后的放电部位进行了复查，未发现放电信号，设备恢复正常，检测结果如图 15。
