# Application of Seismic CT Technology in Disease Detection of Bainijing Tunnel

Seismic CT, Bainijing Tunnel, Tunnel Disease, Velocity Scanning

# 地震CT技术在白泥井隧道病害探测中的应用

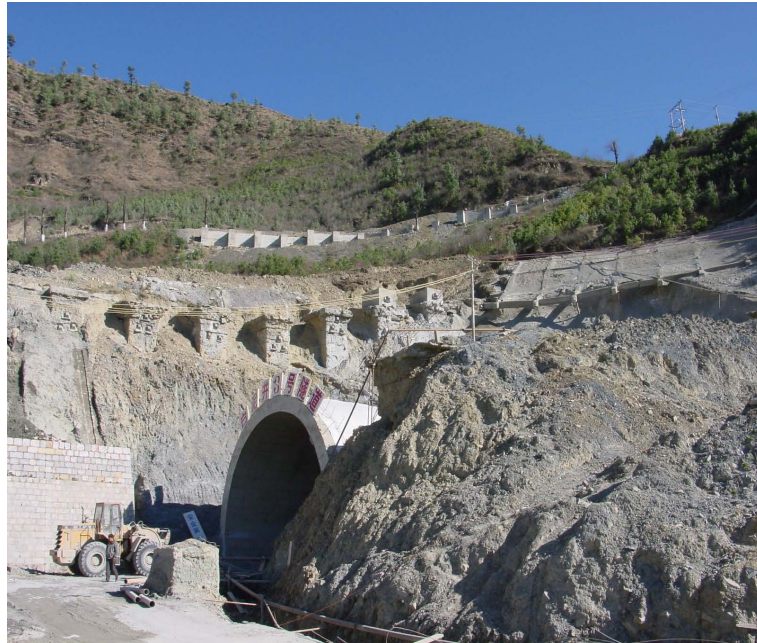
某高速公路白泥井 3 号隧道为单洞双车道对向行车隧道(图 2)，隧道里程为 K83+580~K84+555 之间，隧道全长为 975 m，最大埋深 100.7 m。隧道出口端 K84+500~K84+555 端位于某古滑坡体上，在施工前已对古滑坡体进行处理，施工中在对出口端正洞进行开挖过程中出现基础下沉，下沉量达 40~60cm，拱顶变形，侧壁位移，衬砌破坏等现象。

**Figure 2.** The exit of Baihejing tunnel  
**图 2.** 白泥井隧道出口端

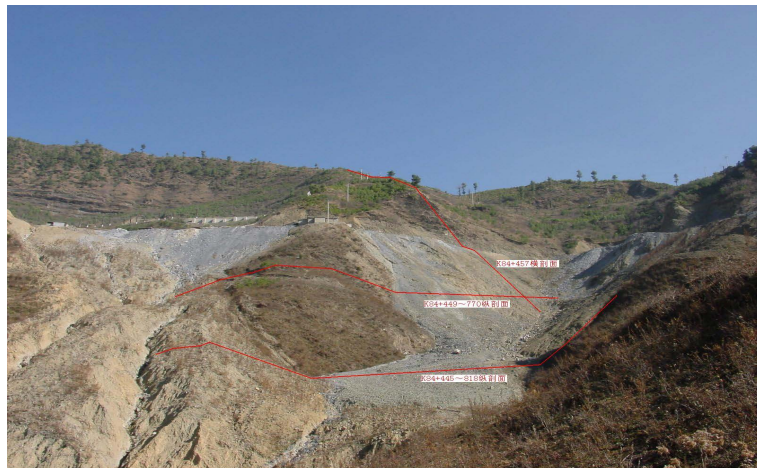
为获取隧道出口端的地质病害具体原因，详细查清隧道病害段地质条件情况，保障隧道安全有效施工，同时也为隧道变更设计提供有效依据。特对隧道出口端利用地震 CT 技术进行探测。在隧道出口段布置三条地震 CT 勘探剖面，如图 3 所示。

**Figure 3.** Seismic CT exploration section layout  
**图 3.** 地震 CT 勘探剖面布置示意图

I 剖面布置在 K84+457 处，剖面近直立，垂直于隧道轴向。针对该剖面布置两组观测系统，第一观测系统为在山上布置激发点，隧道内沿拱圈和仰拱布置 48 个接收点，接收检波器的频率为 100Hz，激发点和接收点布置在与隧道轴线正交的垂直平面内。炮点排列长 250 m，炮间距 2 m，共 126 炮。第二观测系统为接收点和激发点都布置在山坡第一组观测系统的炮点排列上，检波器间距 2 m，炮点设置在山坡上部，检波点设置在山坡下部，共激发了 24 炮。

II、III 剖面为纵向倾斜剖面，炮点排列沿平行隧道轴向方向布置在线路右侧山上的 K84+440~+818 段，炮点排列距隧道 400~450 m，炮间距 2 m。接收排列沿平行隧道轴向方向，分别布置在线路左侧山下的 K84+445~+539 和 K84+449~+538 段，两排列高程相差 10 m，分别距隧道约 100 m 和 120 m，道间距 2 m。接收检波器的频率为 100Hz，两条剖面各激发了 161 炮。

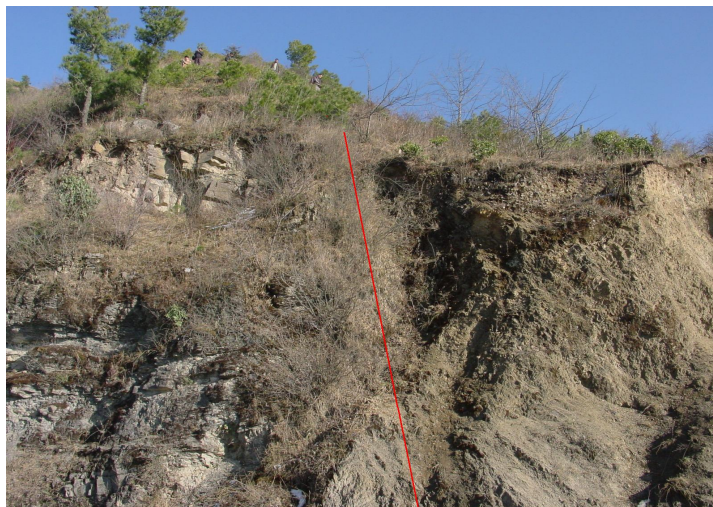
通过现场踏勘，在隧道右侧发现有断裂带出露，经现场测量得出：断裂带走向为北西 325°，倾角为 81°，倾向 60°。断裂带左侧岩层产状为 10°，倾角为 18°；断裂带右侧岩层产状为 250°，倾角为 25°，图 7、图 8 为现场踏勘结果。

**Figure 7.** The picture of breakage fracture zone  
**图 7.** 断裂面位置图

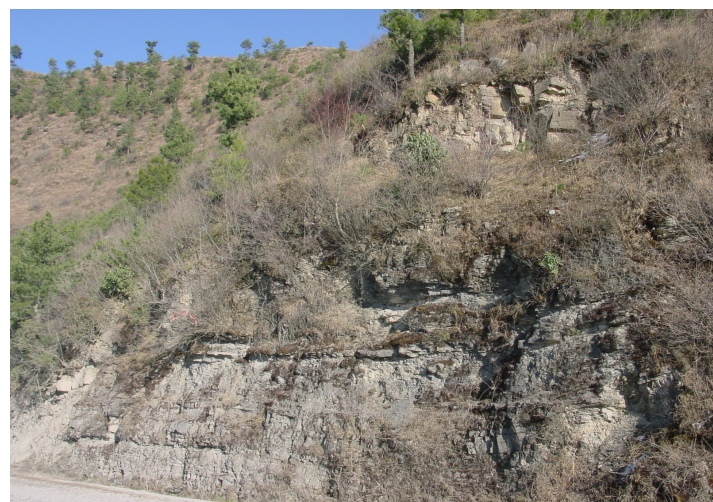
**Figure 8.** The left Rock Formation of breakage fracture zone  
**图 8.** 断裂带左侧岩层产状图
