Defect Causes Analysis for the Reinforced Concrete Silo Formed on Slipforming Construction

滑模施工混凝土筒仓结构的缺陷原因分析

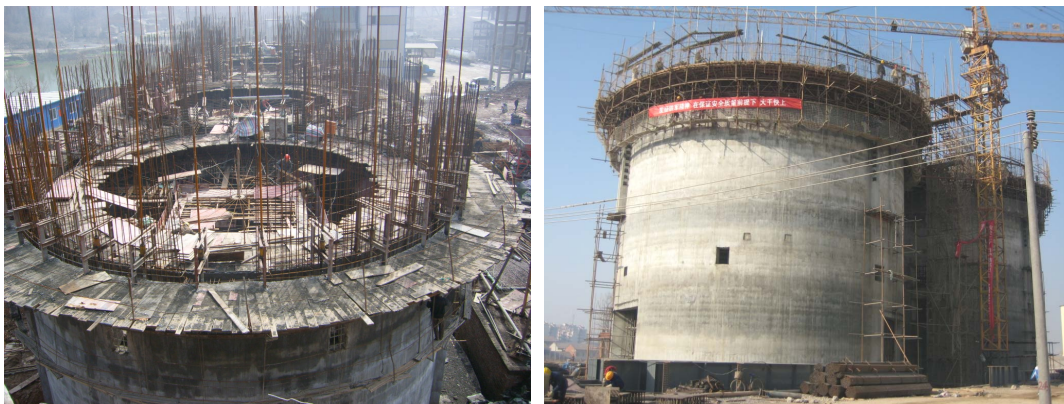
Figure 2. Slipforming construction of reinforced concrete silos
图 2. 钢筋混凝土筒仓滑模施工现场

斤顶、支撑杆、电/手动提升机)，控制系统(结构轴线、标高、垂直度观测与控制设施)，配套系统(动力、照明、信号、通讯、视频监控设施)。滑模工艺的基本原理见图 1，圆形筒仓的滑模施工现场见图 2。

5) 连续施工作业时,筒壳外露较长竖向钢筋(见图2)难免轻微自然晃动,连带其已位于半塑性混凝土中的竖筋下端及绑扎相连环向筋再受扰动,对筒壳局部区段混凝土粘结握裹钢筋的效果有不利影响。

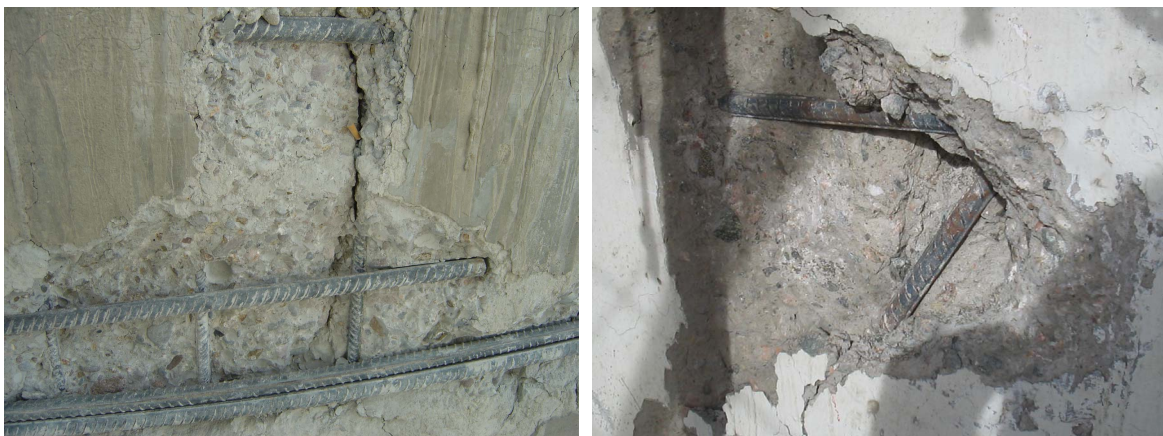
观察滑模施工的混凝土筒壳破损处, 可见外露配筋的表面光洁如初, 几乎无混凝土粘连。在仓壁环向钢筋密集部位或绑扎连接处, 由于混凝土粘结握裹钢筋的状态较差, 近似“仅包裹、无粘连”, 这些钢筋在结构局部近乎形成“隔离层”。相对于固定模板内浇注、静置养护成型的配筋混凝土构件, 滑模成型仓壁中这些与混凝土粘结状况较差的钢筋, 大致相当于“无粘结筋”。见图 3。

Figure 3. Visible reinforcements in breakage region of the concrete silo
图 3. 混凝土筒仓破损处的外露钢筋

尽管 GB 50113-2005 规范第 6.4.4 条要求:“振捣混凝土时,振捣器不得直接接触及支撑杆、钢筋或模板”,实际施工却难以避免此不利情况。尤其在夜间施工,振捣器更易触筋、触模。在提升模板、相邻上部混凝土振捣、振捣器触筋与触模等不利因素综合作用下,由下至上相继浇筑的各段筒壳混凝土在成型硬化过程中多次经受扰动,不符合混凝土须在静置环境中完成硬化以实现粘结握裹钢筋的基本要求,这是滑模施工筒壳中混凝土粘结握裹配筋效果明显差于常规静置养护成型构件的主要原因,且该不利工况影响很难通过增大混凝土设计强度、精心施工、加强养护予以抵消。

2) 提升模板、相邻上部混凝土振捣、振捣器触筋与触模,使筒壳混凝土在硬化过程中多次受扰动,导致混凝土难以良好地粘结握裹配筋,并可能使这些钢筋密集布置时形成隔离层。

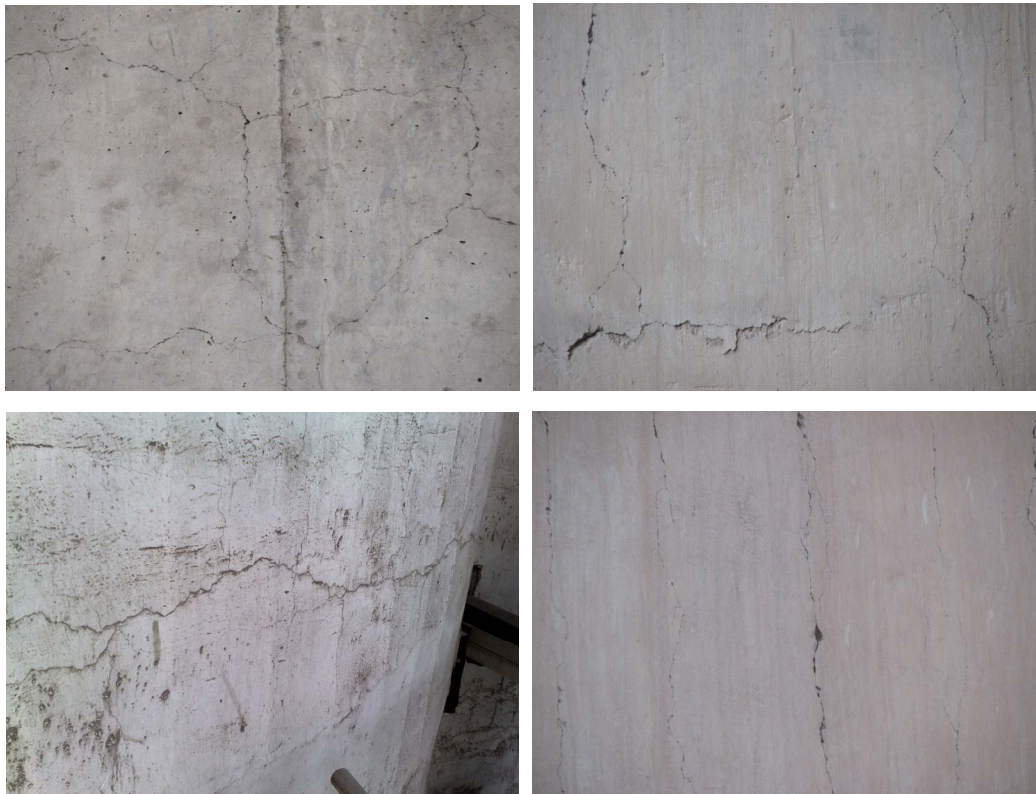
现场调查表明, 滑模施工的混凝土筒壳普遍存在程度不同的裂缝, 这些裂缝可大致分为不规则、环向与竖向三类, 虽不一定同时出现, 但局部抹灰与修补难以完全覆盖。如果仓壁外侧出现裂缝, 其内侧对应部位一般也存在同类、同程度裂缝。当仓壁内竖/环向配有预应力筋时, 不规则裂缝除外, 对应环/竖向裂缝的数量与宽度有所减小。筒壳表面易出现不规则网状裂缝, 但其下部筒壁因竖向压应力较大、环向拉应力较小, 较少出现环向与竖向裂缝。筒壳的上部仓壁因竖向压应力较小、环向拉应力较大, 易出现环向与竖向裂缝。同理, 仓壁上部环向裂缝与下部竖向裂缝的宽度相对较大, 下部环向裂缝与上部竖向裂缝的宽度相对较小。见图 4。在筒壳各项内应力组合作用下, 部分裂缝的宽度可能随其变化, 以消纳裂缝附近混凝土的变形能, 相当于微小的不规则温度缝或结构缝, 这也是表面抹灰难以覆盖全部裂缝的主要原因。

Figure 4. Annular and vertical cracks on reinforced concrete silos
图 4. 钢筋混凝土仓壁的环向水平裂缝与竖向裂缝

对于滑模施工的筒壳,在高空、强风、较高气温条件下,如表层混凝土中拌合水损失过早、过多,相对于内部混凝土,表层干缩变形较大,使表层与内部出现收缩变形差,导致表层混凝土出现分布不均匀、方向不确定的拉应力,这是筒壳表面出现不规则裂缝的主要原因。此类裂缝的深度通常不小于混凝土保护层厚度,发现后再加强保湿养护则为时已晚,常见为此不得已而抹灰覆盖。在滑模施工中,如能真正及时做到连续保湿养护,可有效降低出现这些不规则裂缝的风险。

滑模施工筒壳的环向裂缝呈水平状,多数位于分步滑升模板的停顿处,环向闭合或不闭合,裂缝的外口较宽,且较少贯通所在截面。提升模板时,模板与混凝土之间因粘连摩擦力使模板内临近初凝的混凝土竖向受拉,这是筒壳出现环向裂缝的主要原因。现场观察发现,随筒壳成型高度的增加,其自重随之增大,位于下部先出现的环向裂缝可能因截面压应力增

大而闭合,也可能仅宽度有所减小,这是环向裂缝主要分布在筒壳中、上部,其宽度由下至上趋于增大的主要原因。环向裂缝出现时,其附近混凝土呈半塑性,所以此类裂缝的形态受竖向配筋约束的影响较小。

一般情况下,仓壁竖向裂缝始见于结构首次承受较大使用荷载,与滑模工艺和施工的关系不明显,此时仓壁的环向拉应力大于混凝土实际抗拉强度。仓壁的竖向裂缝主要位于中、下部环向应力较大处,沿环向均匀分布,贯通所在截面,其宽度随环向钢筋的配筋率而增减。对钢筋混凝土仓壁,随仓内散装储物侧压力减小,竖向裂缝的宽度通常无明显变化。对配有环向预应力筋的仓壁,竖向裂缝存在闭合动力,其宽度可能随仓内散装储物侧压力大小而增减。相对于表面不规则与环向水平裂缝,仓壁竖向裂缝对筒仓整体结构性能的不利影响最大,源于使用荷载作用,是结构抗裂验算的对象,设计应严格控制其宽度。

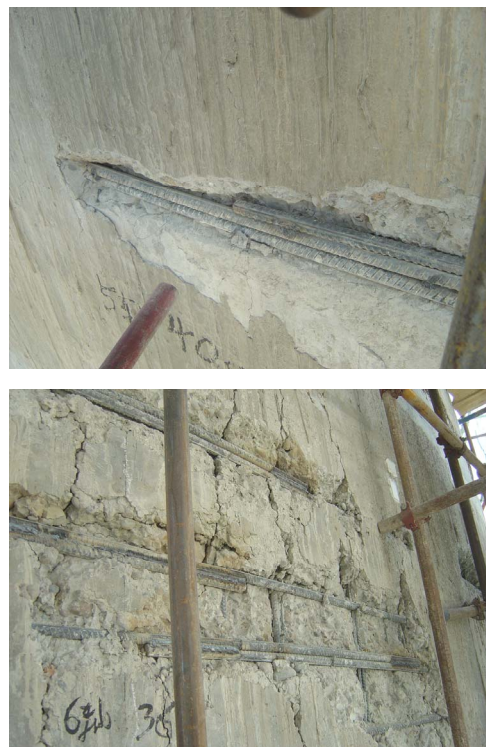
由于 GB 50077-2003 规范第 6.1.4 条有条件允许仓壁的环向筋绑扎搭接连接, 且未要求须同时配环向预应力筋, 目前在滑模成型的钢筋混凝土筒仓的仓壁内, 普遍存在环向筋绑扎连接的情况。在仓内散装储料的侧压力作用下, 仓壁主要承受环向拉力, 如此时表层混凝土强度较低、外侧配筋位于低强混凝土中, 环向筋绑扎连接部位有竖向裂缝, 混凝土粘结握裹钢筋状态较差, 或仅出现其中部分不利情况, 则仓壁的实际抗裂性能与承载力安全度难以满足设计要求。见图 5。

Figure 5. Visible colligated annular reinforcements in breakage region of concrete silo walls
图 5. 混凝土仓壁局部破损处外露的绑扎连接环向钢筋

仓壁竖向裂缝不但进一步降低了混凝土粘结握裹环向筋的作用,也削弱了环向筋约束竖向裂缝的作用。在环向筋绑扎连接长度内,随仓壁竖缝宽度增减变化,混凝土粘结握裹钢筋受损的区段逐渐增大,相互贯通后将使环向筋因连接构造部分或全部失效,导致相应区段内的环向筋部分或全部失效,使筒仓结构安全度不再满足设计与使用要求。将仓壁内环向筋焊接或机械连接(GB 50010-2010 规范第 8.4.1 条将其归为同类连接方法),或在仓壁内环向增配足够多钢绞线预应力筋,可有效阻止发生此问题。

GB 50077-2003 规范第 6.1.4 条虽然有条件允许仓壁内环向钢筋绑扎连接,且未限定环向须同时增配预应力筋,但基本应用条件为:在承载能力极限状态下,环向筋绑扎接头能够确保被连接钢筋充分发挥钢材强度。当设计与施工根据工程具体情况及可预见的不利因素,不能确保满足该应用条件时,则应无条件选择焊接或机械连接。

明确要求：钢筋混凝土仓壁内的环向配筋不得绑扎连接、仅限使用焊接或机械连接。
