浅谈旋挖嵌岩桩桩身及桩底缺陷处理

武汉地质勘察基础工程有限公司, 湖北 武汉

Discussion on Treatment of Defects in Pile Body and Bottom of Rock-Socketed Pile by Rotary Excavation

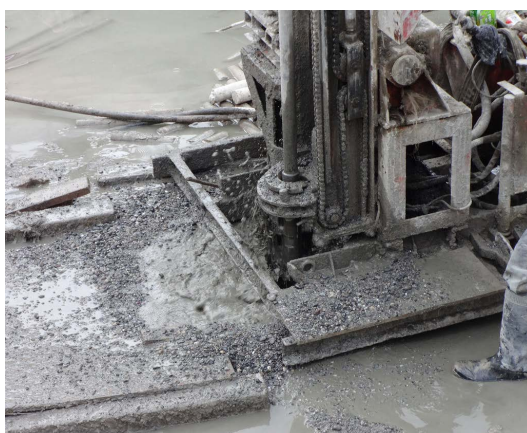
Figure 2. Construction pictures of high pressure washing hole

图 2. 高压洗孔施工图片

④ 高压旋喷与注浆工艺[3]: 高压清水切割冲洗与成桩工艺分开进行, 使用高压清水由上而下, 即钻机立好后喷嘴即喷出压力为 25~30 MPa 的高压清水, 用高压清水冲切拟处理部位, 旋转钻杆, 并按每分钟 20 cm 的速度往下钻进, 使喷射流成扁平的螺旋形冲切拟处理部位, 形成圆柱形的空孔或使拟处理部位连通性加强, 钻杆不断往下加, 由高压清水冲切出的泥浆不断上冒, 钻孔不断加深, 直至拟处理部位底部, 为确保效果, 在该范围上下各 1000 mm 范围均为处理段。待钻杆下至预定深度后, 将喷射高压水转换成喷射高压水泥浆进行旋转, 并按 7 cm/min 的速度缓缓提升钻杆, 借喷射旋转提升的协调作用, 使

水泥浆灌满碎石缝隙，从而固结成桩。同时，在注浆过程中，施工管理人员必须认真检查水泥浆的水灰比和流量、高压泵压力和钻杆的提升、旋转速度等技术参数是否符合设计要求，并及时做好施工现场记录(见图 2)；

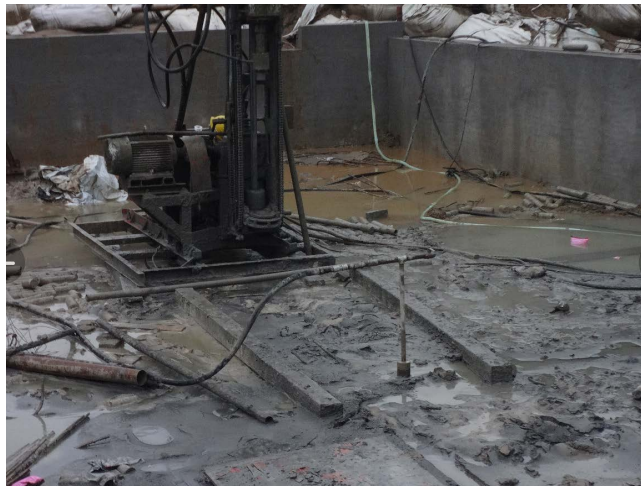
Figure 3. Construction pictures of high-pressure pile tip grouting
图 3. 高压桩端压浆施工图片

启动压浆泵，向孔内压入水泥浆，待返浆管口返处水泥浆后关闭其闸阀，然后用高压向孔内压入水泥浆，采取持续加压和稳压相结合，压浆采取先用稀浆压入，最后压入浓浆，注浆初始阶段用 1:1 的稀浆灌注而后逐步提高浓度，终止注浆前浓度最高为 0.6:1，相对应此时的注浆压力亦最高，以达到“挤密”的效果，以确保结石率达到 100%。在压力达到 3~5 MPa 以上便可停止压浆，并观察约几分钟，若压力不下降便可关闭压浆管闸阀，完成压浆作业，对送浆管及压浆泵进行清洗(见图 3)。

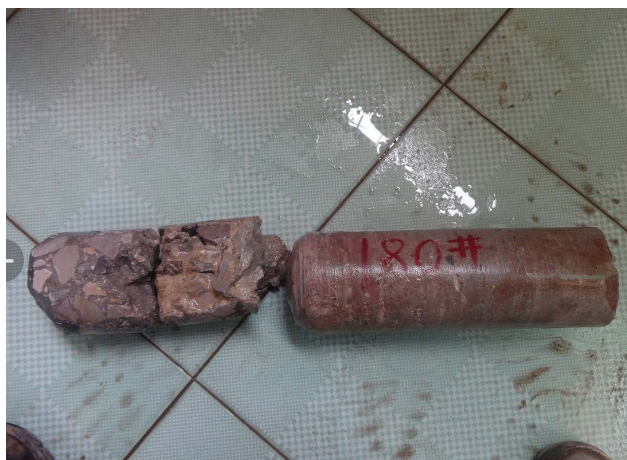
对所有桩端沉渣或离析超过 5 cm 的桩经过处理后建议做 100% 的小应变检测，同时在其中随机选取 10% 的处理桩进行再次抽芯验证桩端处理效果，对处理桩有选择性地按 10% 再次抽芯检测，结果为桩底无沉渣，钻进进尺正常，芯样呈长柱状、短柱状及块状，断口吻合，其中有 2 根桩桩底芯样达到抗压强度检验取样长度的进行了抗压强度检验，强度均大于 25 MPa，满足处理后设计要求的桩端砧强度，其余桩取样条件不满足故未做抗压强度检验，但钻进进尺正常，芯样基本完整，小处理完后小应变检测总桩数为 237 根，其中一类桩为 221 根，二类桩 16 根(见图 4~6)。

Figure 4. Core-pulling images processed
图 4. 处理完抽芯图片

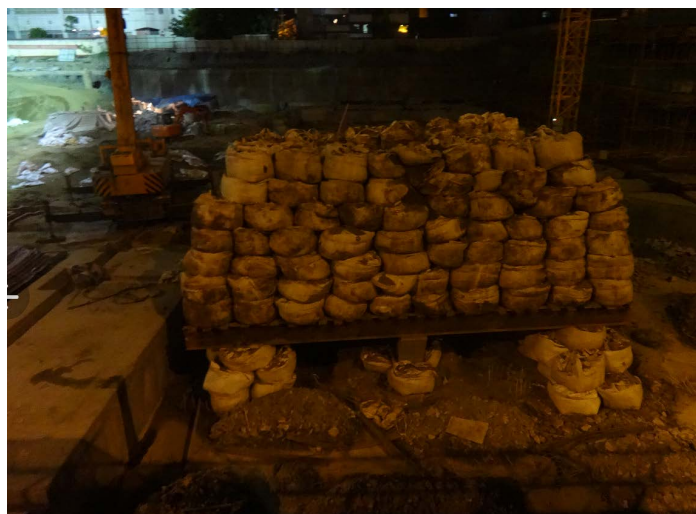
工程完工后的处理承载力检测采用随机抽样的形式对桩进行静载检测，主要检验其承载力能否达到设计要求。根据处理前的静载检验情况分析(113号桩桩端离析在17 cm左右，承载力检测为940吨，为合格；208号桩桩端离析53 cm承载力检测为940吨，为合格)对于沉渣或离析在20 cm以下的桩可不进行静载检测，对于原静载不合格的150号桩必须重新做静载实验，另外由甲方或监理随机选取一根离析或沉渣超过20 cm的桩进行静载检测。处理完后又进行了2根桩(150#、203#)静载检验，承载力均不小于9400 KN，沉降量均在规范允许范围内，满足设计要求(见图7、图8)。

Figure 7. Disposal of dead load test site heaps

图 7. 处理完静载检测现场堆载

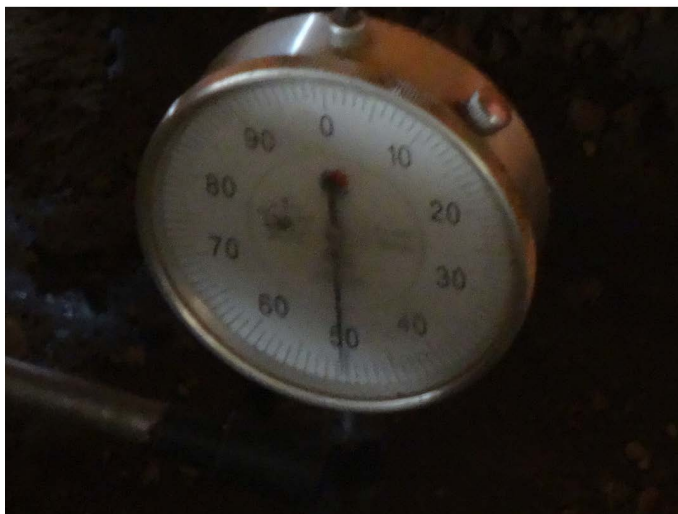
Figure 8. Static load test pressure value processed
图 8. 处理完静载检测压力值
