特殊结构裂缝预防和控制措施分析

——以龙湖岛站工程为例

刘子辉

中铁十六局集团北京轨道交通工程建设有限公司，北京

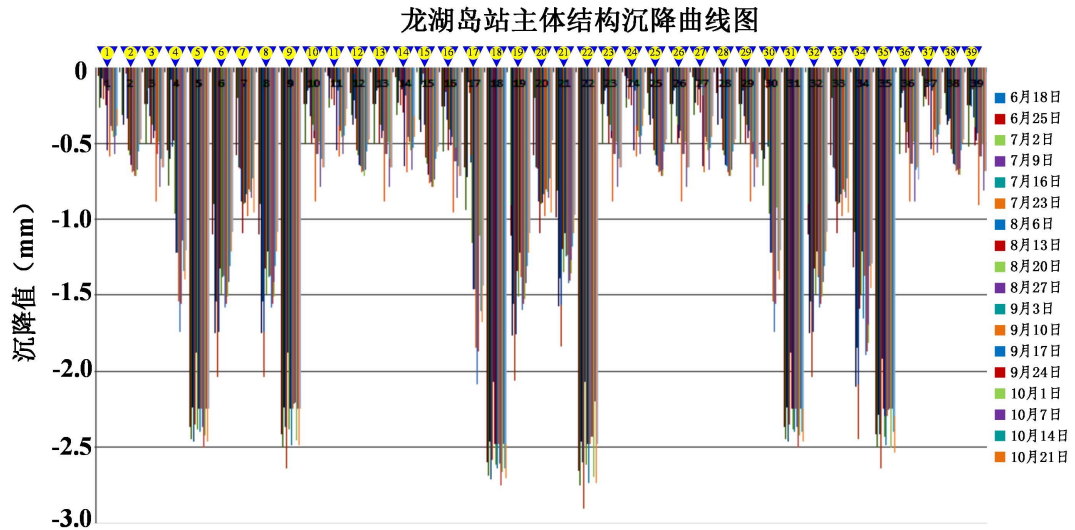
图 8. 龙湖岛站沉降曲线图

在主体结构施工过程中,通过对龙湖岛站主体结构沉降进行监测。各监测点累计沉降值与初始值相比,差值 ≤ 5 mm,不均匀沉降差值 ≤ 3 mm,主体结构未产生裂缝。本次监测时间为主体结构竣工后至裂缝出现,各监测点沉降数值见图 8。从图中可以看出,各监测点累计沉降值不足 3 mm,监测点之间沉降差值不足 3 mm;结合沉降数据及工程施工经验可知,上述所出现的裂缝与结构沉降无关。

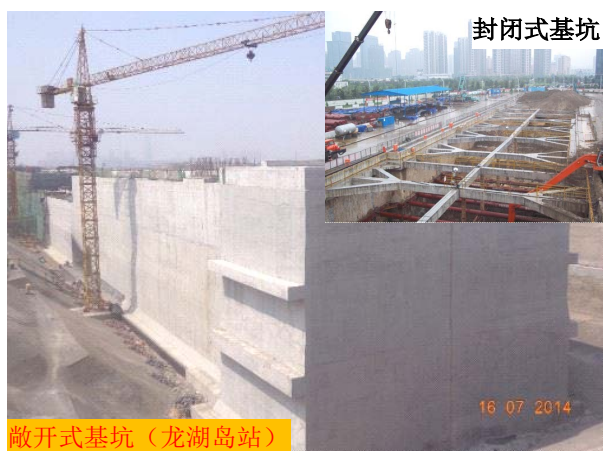
Figure 9. Form of foundation pit of Longhu Island Station
图9. 龙湖岛站基坑形式

受附属结构施工影响，主体结构负一层及负二层结构一直暴露在外部环境中。对比有围护结构的地铁车站，龙湖岛站处在敞开式基坑中，如图9所示。因此主体结构受环境温度的影响更大。且龙湖岛站不同于一般地铁站形式，其主体结构两端设置有抗拔桩，进而对主体结构产生了较大的约束，不利于结构在受环境温度影响而自由伸缩。从主体结构形式可以看出，其中间段70.2 m为两层结构，属于异形结构。故主体结构混凝土产生伸缩时，将在结构断面发生变化的部位(即三层结构与二层结构变化处)产生应力集中。

- 1) 尽早对主体结构进行回填:通过调整控制附属结构施工进度,使主体基坑内部分尽快优先完成;

2) 采取双层棉被封闭覆盖结构顶板等受工序影响较大不能及时回填部位，进而起到保温效果。
