铁路隧道衬砌边墙开裂下沉病害整治的经验探讨

中国铁路兰州局集团公司中卫工务段, 宁夏 中卫

Discussion on Experience in Treatment of Cracks and Settlement of Railway Tunnel Lining Side Walls

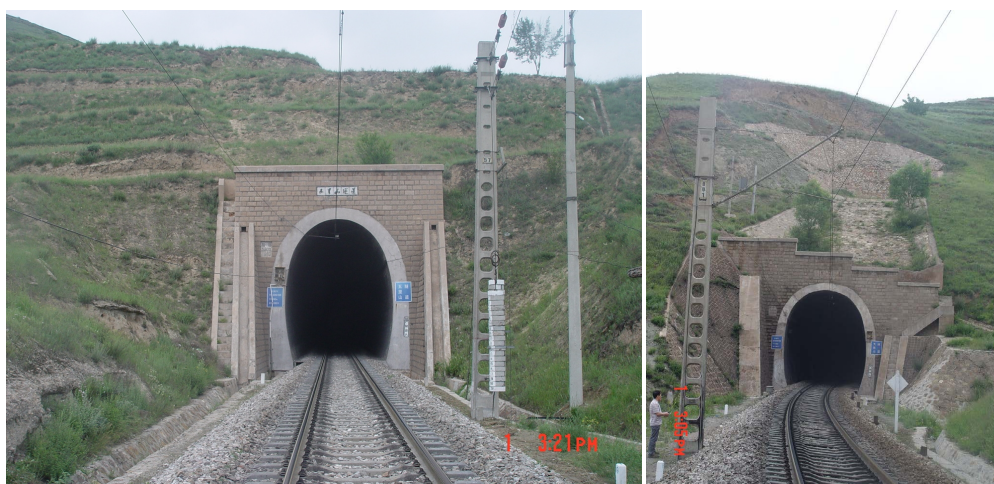
五里山隧道, 在宝中线彭阳至甘里铺区间, 进出口里程 K250+293~K250+885, 全长 590 米。隧道属低中山地貌, 进口端位于五里山村之西山坡上, 表层为耕地(图 1)。出口端位于五里山山沟右岸山坡上, 自然横坡 30°左右, 均为直形坡, 洞身最大埋深约 95 m。

图 1. 五里山隧道地貌特点

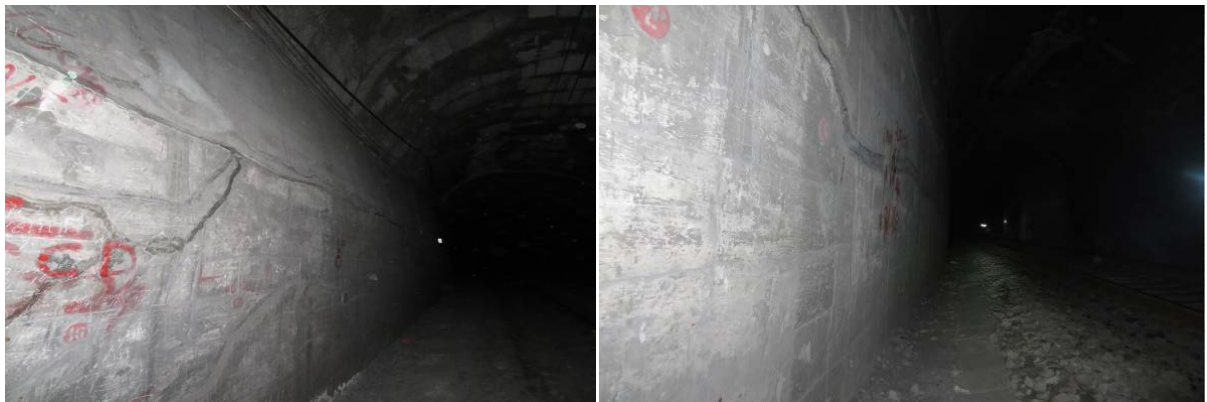
K250+395-738 左边墙距轨面 0.15~3.0 m 高处边墙开裂、外鼓严重, 长 343 m, 最大缝宽 20 mm。其中 K250+485~K250+656 段最为严重。

K250+550 左边墙距轨面 2.5 m 高处外推最为严重, 外推 160 mm。K250+560 左边墙距轨面 2.5 m 高处外推 130 mm。K250+644 左边墙距轨面 2.5 m 高处外推 60 mm。(图 2)

Figure 2. Diagram of tunnel extraportion disease situation
图 2. 隧道外推病害情况图

2013 年至 2014 年, 环氧树脂勾缝大部分破碎脱落, 裂缝明显发展, 起拱线处边墙与拱部衬砌分离, 明显下沉。2009 年在该段制作灰块观测标, 2013 年出现开裂, 破损。2015 年检查五里山隧道 K250+550 左边墙距轨面 2.5 m 高处外推最为严重, 外推 160 mm。K250+560 左边墙距轨面 2.5 m 高处外推 130 mm。

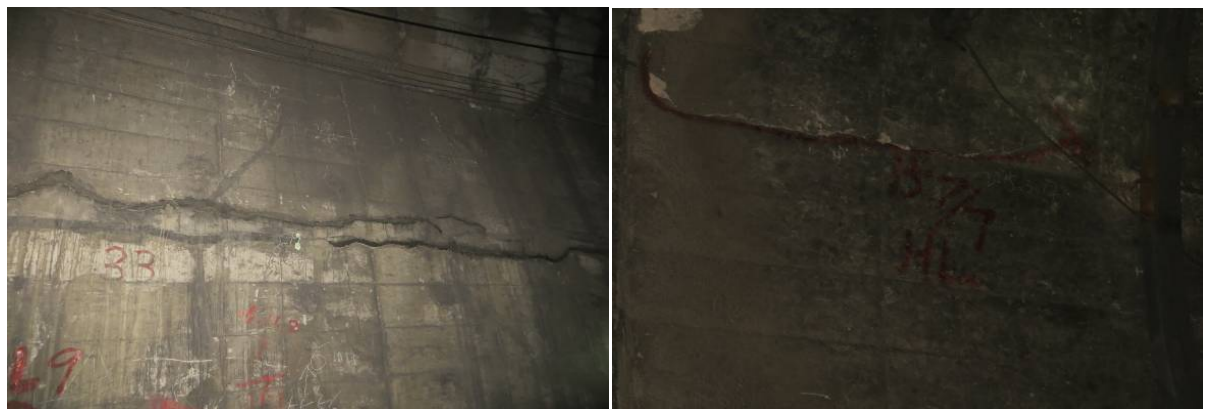
K250+519-736 右边墙距轨面 0.3 m~4 m 高处边墙开裂, 外鼓严重, 长 217 m, 最大缝宽 20 mm。(图 3)

Figure 3. The situation of the outer drum of the tunnel cracking
图 3. 隧道开裂外鼓情况图

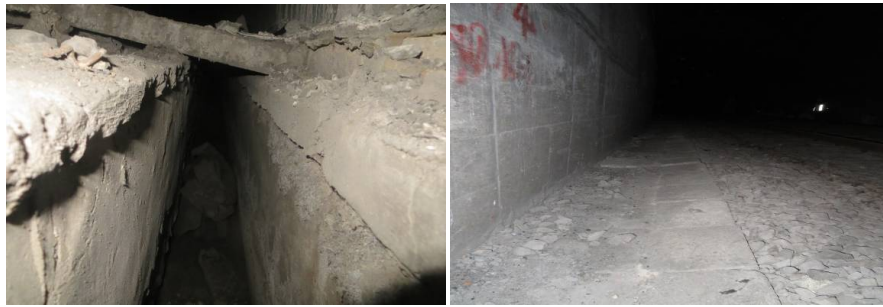
K250+408-715 左侧排水沟下沉, 沟帮倾斜。其中 K250+535 处最为严重, 左侧沟帮向右倾斜 40 mm, 右侧沟帮向左倾斜 90 mm, 左侧沟帮下沉, 比右侧低 50 mm。(图 4)

Figure 4. The slope of the groove
图 4. 沟帮倾斜图

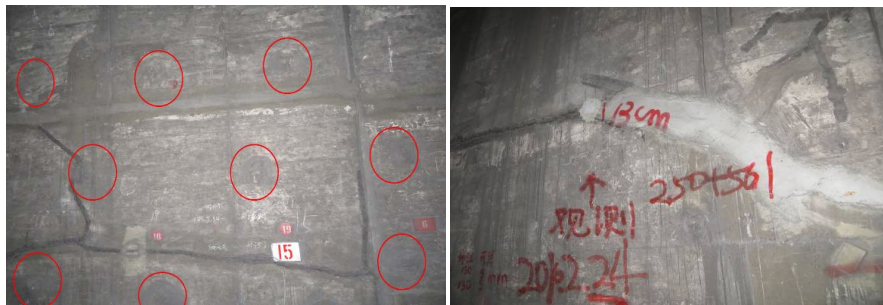
Figure 5. Sidewall anchor rod and grouting remediation measures
图 5. 边墙锚杆和注浆整治措施

2005 年初次整治, 五里山隧道边墙开裂病害采取增设边墙锚杆、对衬砌背后的松散围岩进行注浆处理, 对边墙裂缝进行环氧树脂勾缝处理整治措施。(图 5)

采用直径 22 mm 砂浆锚杆, 呈品字形布置衬砌裂缝上下两侧, 锚杆距裂缝 0.5 米, 纵向间距 1 米; 锚杆外部用直径 18 mm 螺栓加垫铁垫板(100 × 100 × 8 mm)加强与边墙衬砌的连接。

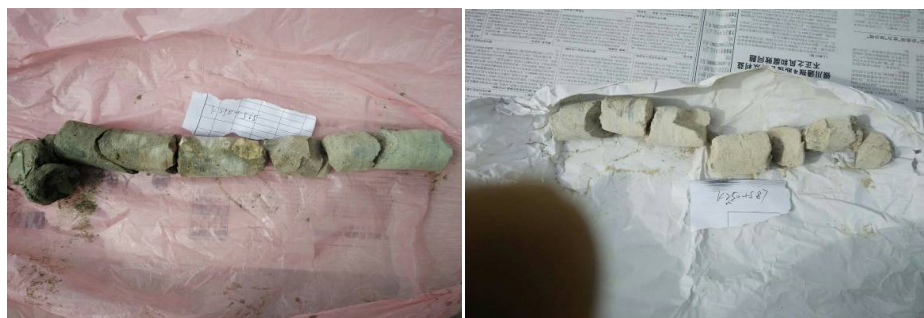
2017年4月26日利用空心钻机对五里山隧道 K250+550-600 边墙开裂、下沉严重地段选取了5处进行取芯实验, 检验边墙厚度。(表1, 图7)

五里山隧道 K250+473-833 段, 边墙设计厚度为 400 mm; 经取芯检测, 其中3处与设计厚度不符, 最小衬砌厚度仅为 300 mm。

图 7. 取芯示意图

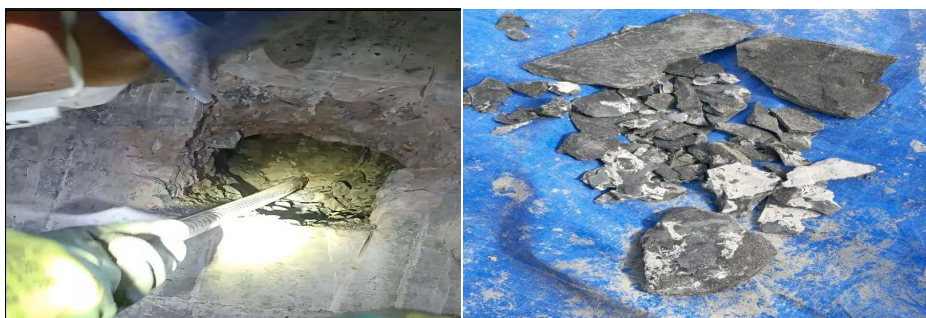
五里山隧道 K250+560 处左侧边墙开窗 1 处, 切割衬砌后, 进行围岩取样。强风化泥岩, 衬砌背后 0.4 米内围岩松散, 风化严重, 0.4 米以后较为密实, 取出后暴露在空气中, 加速风化速度, 进一步破碎。(图 8)

图 8. 围岩取样

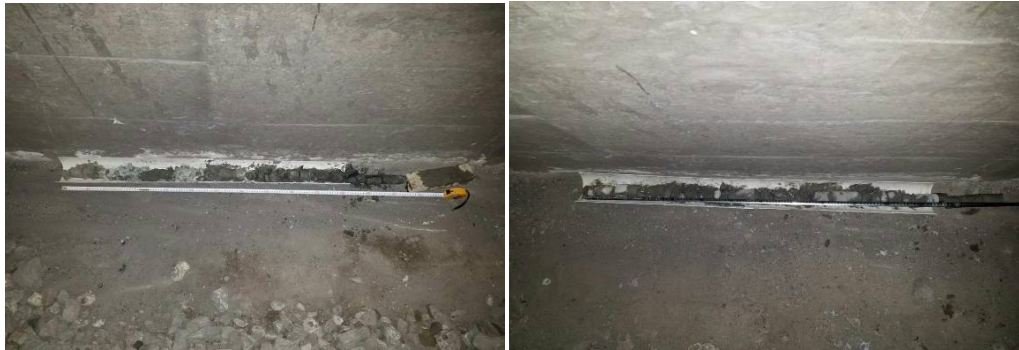
Figure 9. Coring at the bottom of the tunnel
图 9. 隧道底部取芯

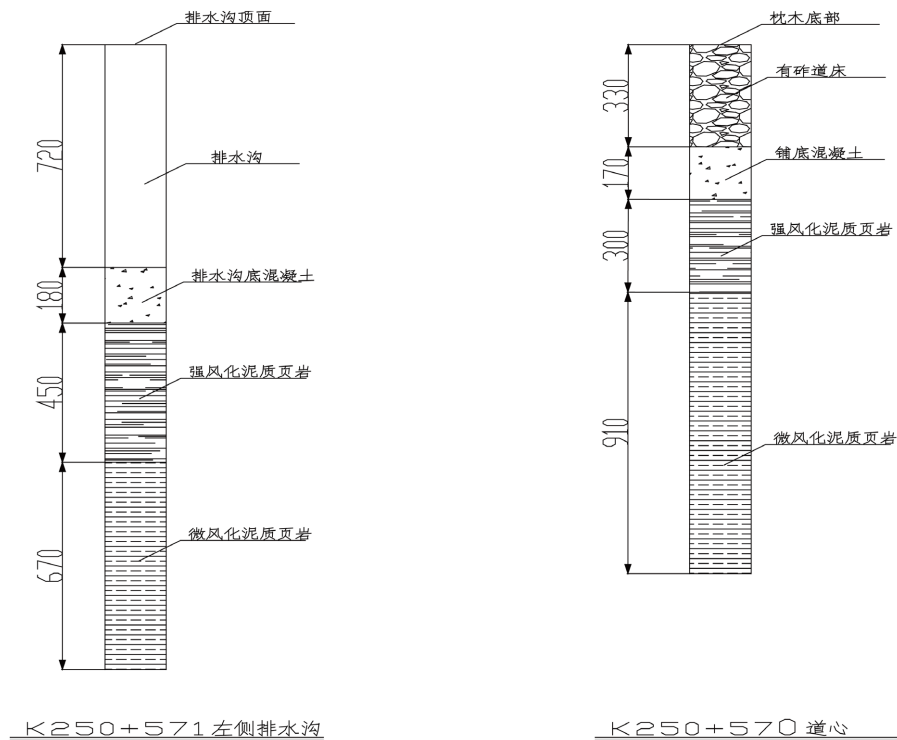
五里山隧道 K250+571 左侧排水沟底及 K250+570 道心, 进行隧道底部取芯(图 9)。如图 10, 经取芯检验, 结果如下: 五里山隧道道心混凝土只有 170 mm, 未按设计要求施做仰拱。K250+571 座左侧排水沟下部 450 mm 为强风化泥质页岩, K250+570 道心铺底混凝土下 300 mm 为强风化泥质页岩。

Figure 10. Schematic diagram of the left gutter and road core
图 10. 左侧排水沟和道心示意图

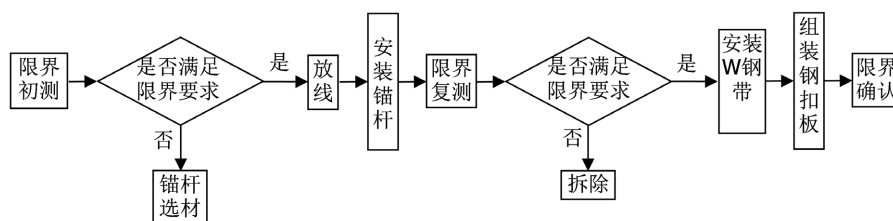
五里山隧道衬砌边墙开裂下沉病害整治技术包括限界测量、钻孔、安装注浆锚杆, 焊接 W 钢带, 组装钢扣板施工等流程; 分项作业涉及数据测量、高空作业、电气设备使用、动力设备操作等。关键流程如图 11 所示:

Figure 11. Key flow chart
图 11. 关键流程图

隧道病害整治的原则是不再进一步加剧破坏边墙整体性, 不采用切割混凝土嵌入钢拱架、混凝土纵梁等结构加固。针对边墙外鼓采取横向锚杆加固, W 钢带按照井字型布置, 加强各锚杆间连接, 形成整体性加固结构。在边墙基础施做微型钢管桩, 再施做连接微型桩的钢筋混凝土纵梁。尽量减少多次施工对地质条件的进一步破坏, 利用环境的生态恢复功能减少隧道病害的发生[3]。
