Vibration Fault Diagnosis and Preventive Measures of Centrifugal Compressor in Cold Winter

寒冬压气站离心式压缩机振动故障诊断及预防措施

陕京管道阳曲压气站离心式压缩机 RV050/03 是干线天然气增压输送的关键设备, 系德国曼透平公司产品。驱动电机功率 20 MW, 电机额定转速 1800 r/min, 通过变速箱带动压缩机, 齿轮箱变比 4.774; 压缩机额定转速 8593 r/min, 工作介质为天然气, 额定流量 15257 m³/h (工况), 出口压力 10 MPa [1]。该站压缩机组 4 用 1 备, 全年连续运转。

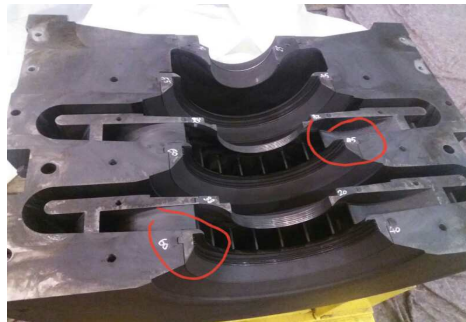
对压缩机组进行抽芯检查，发现机组进出管线内无异物，机芯内无异物，但二、三级叶轮梳齿密封严重损坏(图 2)，一、二、三级轴密封严重磨损(图 3)。

Figure 2. The serious damage of comb seals for second and third stage impeller
图 2. 二、三级叶轮梳齿密封严重损坏

备用机组为达到快速启动的要求,在机组热备时,内部充压,进出口阀门打开,干气密封正常供给。在该工艺条件下,密封气将沿干气密封进入压缩机内部,高压侧的气体将依次经过三级叶轮梳齿密封、三级轴密封、二级叶轮梳齿密封、二级轴密封、一级叶轮梳齿密封进入进气端,而低压端经过一级轴密封进入进气端。虽然密封气进气温度(54.5℃)较高,但由于进气量小,外界温度过低,使其在经过气体流动过程中天然气中的水分析出并结冰,堆积在密封沟槽中。在机组启动过程中,凝结的冰块随转子高速旋转,从而损坏梳齿密封,造成压缩机振动升高而停机[3]。

为避免上述情况再次发生,站内备用机组在冬季备用期间关闭进出口阀门,停止供应密封气,只在启机之前进行机组充压。同时密切关注输送介质水露点的变化情况,提高密封气的进气温度,防止析水和结冰。

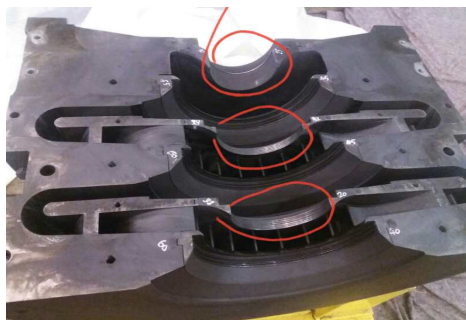
Figure 3. The serious damage of seals in the first, second and third stage shafts
图 3. 一、二、三级轴密封严重磨损
