# Discussion on Matters Needing Attention for Welding Nickel-Based 625 + X60 Clad Pipes

# 浅谈镍基合金625 + X60复合管焊接注意事项

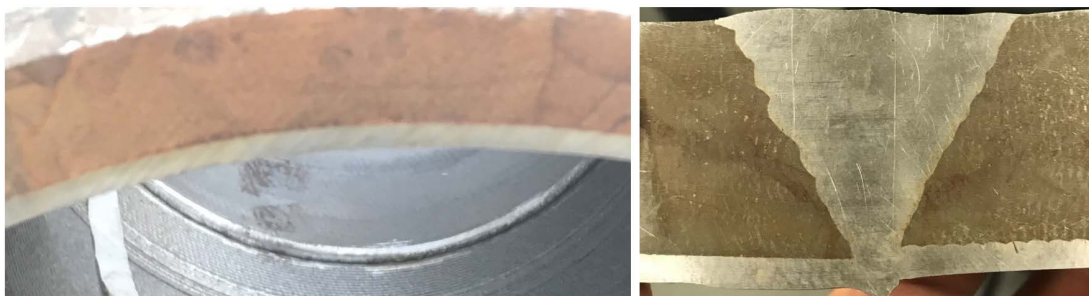
镍基合金 625 + X60 复合管, 内层为镍基耐蚀性金属(镍基合金 625), 在室温下的微观金相组织为单一奥氏体; 外层为低合金钢(X60), 在室温下的微观金相组织为针状铁素体+珠光体, 镍基合金 625 + X60

复合管及及焊道金属截面如图 1 所示, 复合管化学成分及力学性能如表 1 和表 2 所示。

Figure 1. Clad pipe  
图 1. 复合管

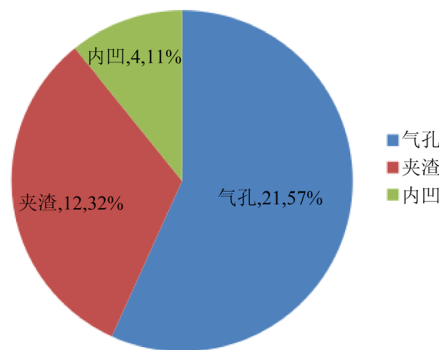
复合管焊接缺陷统计

镍基复合管焊接容易出现的缺陷有：气孔，夹渣，凹陷，焊接热裂纹。本项目的复合管焊口共计 2345 道，不合格焊口 38 道。其中气孔缺陷占 57%，夹渣占 32%，内凹占 11%，焊接缺陷统计陷详见图 2。以下焊接缺陷分析是对生产焊口缺陷以及潜在裂纹风险的原因分析。

Figure 2. Defects statistics  
图 2. 缺陷统计表

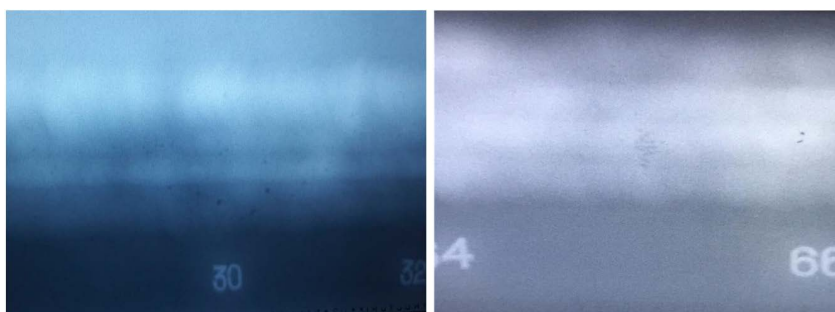
气孔是指焊接时，熔池中的气体未在金属凝固前逸出，残存于焊缝之中所形成的空穴。其气体可能是熔池从外界吸收的，也可能是焊接冶金过程中反应生成的。气孔的危害气孔减少了焊缝的有效截面积，使焊缝疏松，从而降低了接头的强度，降低塑性，还会引起泄漏。气孔也是引起应力集中的因素。氢气孔还可能促成冷裂纹。焊接气孔缺陷详见图 3。

Figure 3. Porosity of welding

图 3. 焊接气孔

- 1) 环境不干净，焊接着油污没除净，相关的杂物没有清理干净。
- 2) 风速过大了，风速过大就会在施工中产生气泡。
- 3) 氩气气体不纯，氩气里混合了其他气体，导致焊接时无法产生最佳的化学反应，导致出了气泡。
- 4) 母材缺陷，焊道附近母材带有的气孔缺陷。

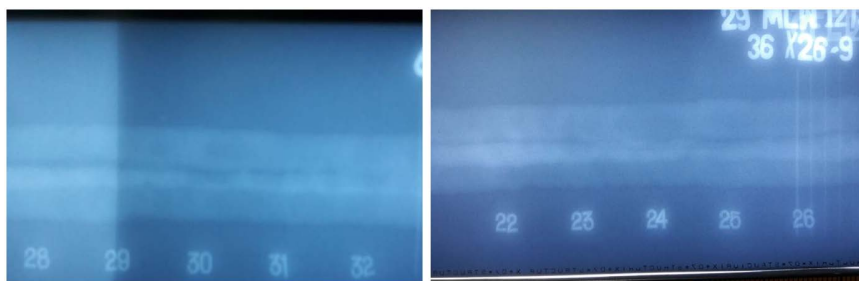
焊后残留在焊缝中的熔渣称为夹渣。夹渣属于固体夹杂缺陷的一种，是残留在焊缝中的熔渣，根据其成形的情况，可分为线状的、孤立的以及其他形式。夹渣会降低焊缝的塑性和韧性；其尖角往往造成应力集中，特别是在空淬倾向大的焊缝中，尖角顶点常形成裂缝。由于镍基合金 625 焊缝金属流动性差的原因，容易产生夹渣缺陷。焊后夹渣缺陷详见图 4。

Figure 4. Slag of welding joints

图 4. 焊道夹渣

- 1) 焊接电流太小，以致液态金属和熔渣分不清；
- 2) 焊接速度过快，使熔渣来不及浮起；
- 3) 多层焊时，清渣不干净；
- 4) 焊缝成形系数过小以及手弧焊时焊条角度不正确。

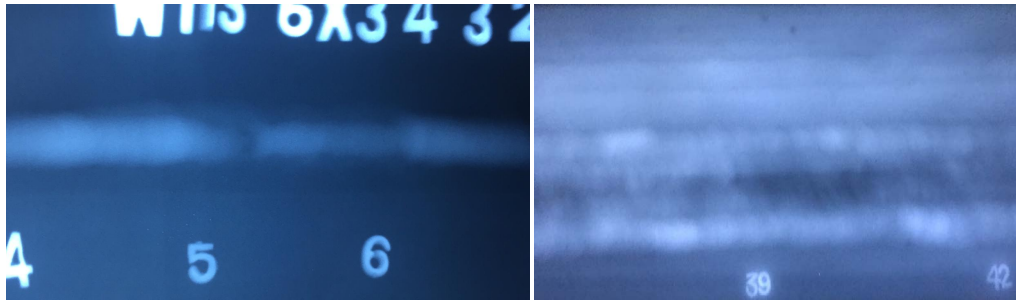
内凹是凹坑中焊缝根部形成的焊缝余高低于母材表面的一种缺陷。内凹的存在，导致焊缝内表面高低不平，波纹粗劣，不圆过渡，焊缝成型不美观，严重影响焊缝与母材金属结合强度，导致接头强度不足。焊接内凹缺陷详见图 5。

Figure 5. Internal concavity  
图 5. 内凹

- 1) 焊接参数不合适，导致电流过小或电弧过长。
- 2) 坡口钝边高度过大或对口间隙过大，钝边量过大。
- 3) 操作方法不当。如运弧速度过快，熔池量过小，使得焊接根部未得到足够填充等。
- 4) 焊道背部充氩保护不足，使焊道根部氧化，造成内凹。

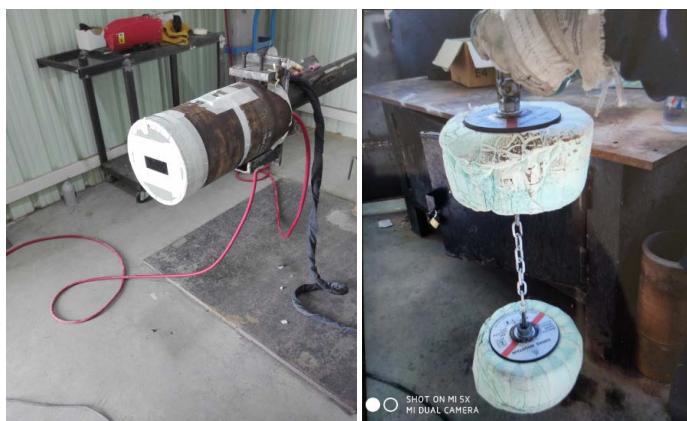
4) 气体保护：制作充氩保护装置，背部进行充氩保护。控制焊枪氩气流量在 25~30 L/min 之间，背部充氩流量 20~25 L/min，使焊缝内表面及外表面处于氩气的完全保护之中。背部充氩详见图 6。

Figure 6. Back purging  
图 6. 背部充氩

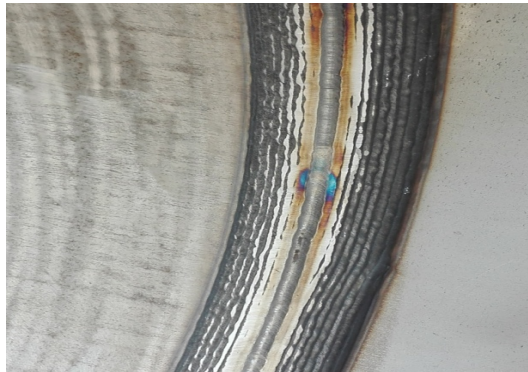
防止凹坑的措施：选用有电流衰减系统的焊机，尽量选用平焊位置，选用合适的焊接规范，收弧时让焊条在熔池内短时间停留或环形摆动，填满弧坑。选择合理的充氩工具，保证焊接三层或者 6 mm 厚后，才撤掉背部氩气保护。合格焊道的内部成型见图 7。

Figure 7. Welding joints of back side  
图 7. 背面焊缝

- 1) 场站施工共完成管道规格  $\phi 168.3\sim 1219.2$  mm，壁厚 10.11~41.1 mm 的复合管焊接 2345 道，合格 2306 道，一次焊接合格率 98.33%，实际结果表明，应用的焊接工艺及技术措施正确；
- 2) 通过控制层间温度与热输入量，能有效控制注意 S、Si 等杂质和焊接拘束应力对焊接裂纹的影响；
- 3) 实践表明，通过控制焊接过程中摆动宽度及焊层厚，能克服镍基焊材金属流动性差的特性，有效控制气孔、夹渣、焊道成型差等缺点。
- 4) 良好的充氩保护，可以避免焊接根部氧化，获得良好的焊道内部成型。
- 5) 沙特哈拉德站场复合管焊接的焊接施工经验，可以为今后的类似工程提供参考。
