Discussion on Mountain Flood Defense Countermeasures in Mingyue Mountain Scenic Area

Shuqing Zhou, Zhengwei Zhang, Haiyuan Xiong, Jianchu Huang, Taitie Leng, Liping Hu

风景名胜区应对山洪的思考

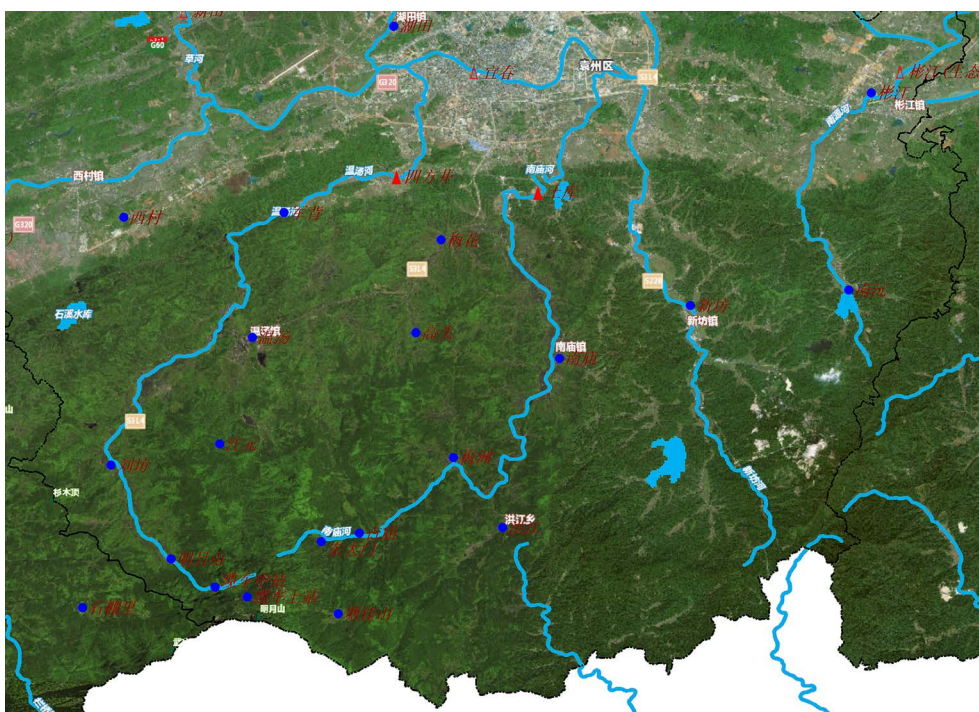
江西省宜春市袁州区明月山温泉风景名胜区地处罗霄山脉的东北支脉末端,位于宜春市中心城区西南15公里处,辖区总面积389平方公里其中,核心景区80平方公里,属亚热带湿润季风性气候,山水奇特,气候温和,年平均气温在12℃~15℃左右,年平均降水量为1800~2000mm。明月山系国家级风景名胜区、国家5A级旅游景区、国家森林公园、国家地质公园、国家自然遗产地,是全国知名的温泉休闲度假胜地。明月山景区地形起伏大,海拔在430~1735.6m之间,地势陡峭,呈现“一山分四季,十里不同天”的山区小气候,往往呈现“山上下雨山下晴”的现象[2],见图1。

Figure 1. A screenshot of the Mingyue mountain
图 1. 明月山地形截图

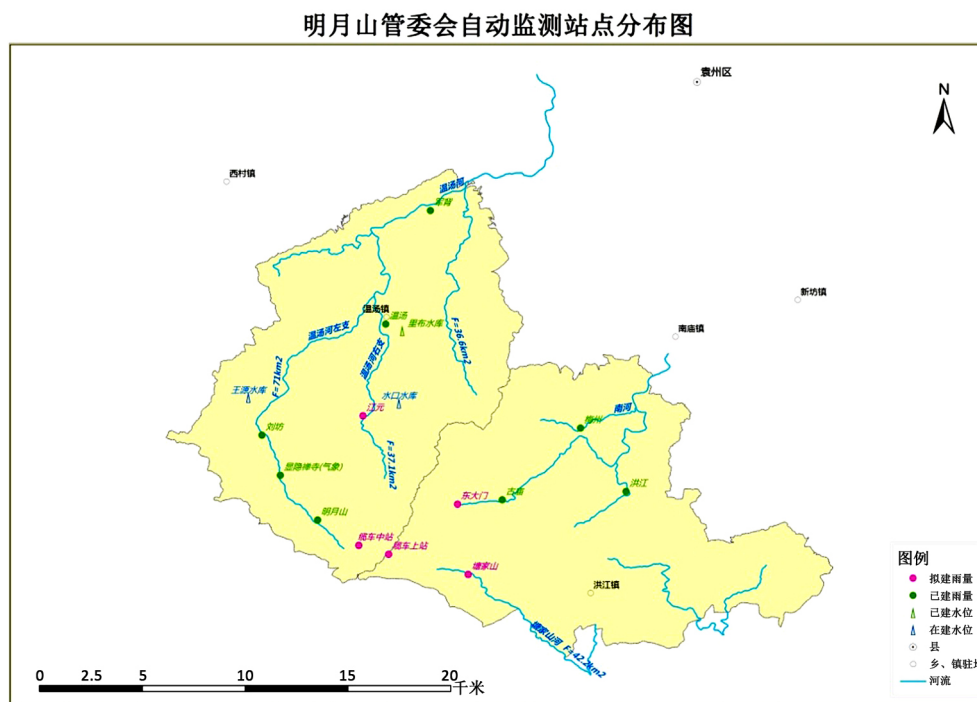
根据国家防总、省防总的有关指示精神，宜春水文局会同宜春市防汛办制定了《明月山景区自动雨量监测站实施方案》。结合明月山山体地形，提出了加密雨量监测、梯度设站的方案，在核心景区以及相邻的三个沟谷加密设置了缆车上站、缆车中站、东大门、塘佳山、江元等5个雨量监测站。详见图1。加密后，明月山风景区及核心景区的雨量监测站网密度由原来的80 km²/站、55 km²/站优化为26 km²/站、13 km²/站，见图3。

Figure 3. Distribution map of automatic monitoring stations of Mingyue mountain

图3. 明月山管委会自动监测站点分布图
