The Using of UAV Technology in the Main Transmission Line in Beijing

According to the needs of daily operation of overhead transmission line, this paper analyzes the factors such as line corridor topography, airspace management, unmanned aerial vehicle (UAV) technology and so on, and inspection of small rotor UAV was carried out in artificial patrol impossible lines, fault verification and extended inspection line of the main transmission line in Beijing. UAV patrol inspection can find various defects and hidden dangers in time, effectively make up for the shortage of manual inspection and improve the efficiency of line operation and maintenance.

无人机技术在北京主网架空输电线路中的应用

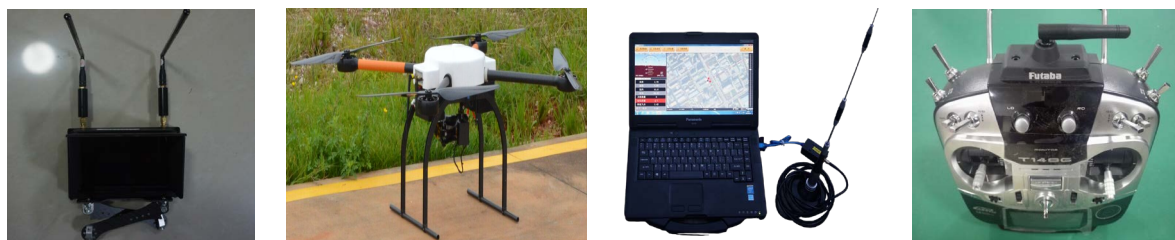
图 1. FCZ 型小型四旋翼无人机

目前，国网北京检修公司采用 FCZ 型小型四旋翼无人机开展各类作业，该巡检系统主要由无人机巡检系统平台、地面控制站、运输包装箱以及地面保障设备组成。空中 FCZ 型小型旋翼无人机巡检系统上装有 CCD 摄像机、飞控与导航系统、遥控遥测系统、数字电台等；地面设备主要有遥控发射机、导航地面站、数字电台、接收天线等设备。FCZ 型小型四旋翼无人机及其主要组成部分如图 1 所示，FCZ 型小型四旋翼无人机技术参数如表 1 所示。

图传设备无人机机体地面站、数传设备遥控器

在技术参数上，该四旋翼无人机具有自动增温、地面控制变焦、续航时间长、抗风能力强等特点，基本满足现场应用需要。

作业人员通过地面站、遥控器设备操控无人机对架空输电线路开展巡检，无人机可搭载高清相机对架空输电线路本体及通道环境拍摄照片及视频，及时发现线路本体缺陷及通道环境隐患。

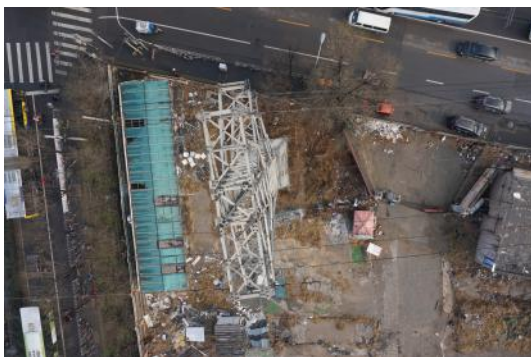
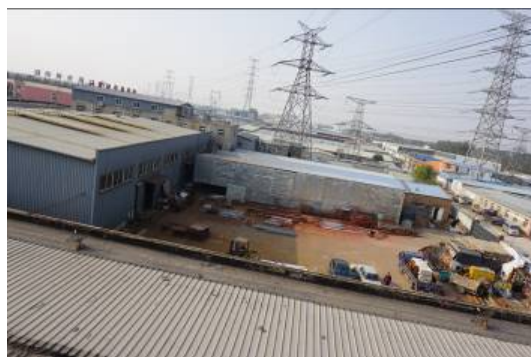
Figure 2. UAV used in artificial difficult patrol place
图 2. 无人机巡检人工到位困难杆塔

人工到位困难的杆塔主要有地处高墙大院内、孤岛上的线路设备。通过无人机巡检，可拍摄高墙大院内线路通道环境状况，并可以对设备本体查找缺陷，及时获取线路状态信息，巡检结果如图 2 所示。

北京地区经济建设不断地快速发展，架空输电线路通道环境日益复杂，线下及周边大量的圈地建设、工程施工等活动造成部分输电线路设备被围圈在高墙大院内，部分杆塔所处位置形成孤岛。无人机巡检

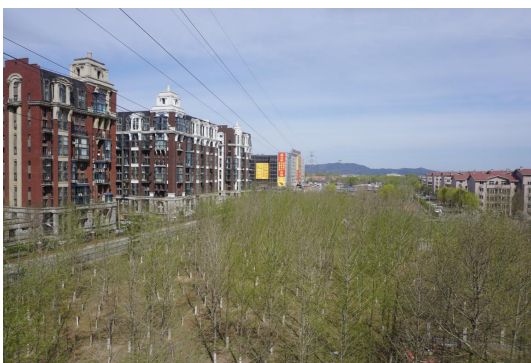
Figure 3. UAV inspection tree line contradiction
图 3. 无人机巡检树线矛盾

近年来，北京地区园林绿化工程大量实施，部分线路保护区及周边种植大片高大树木，人工沿线路地面巡视时，往往视线受阻，很难判断线路与树木距离，利用无人机可以从空中角度拍摄线下树木整体状态以及与树线之间距离状态，巡检结果如图 3 所示。无人机巡检可以为线路巡视及树线矛盾治理工作提供参考依据。

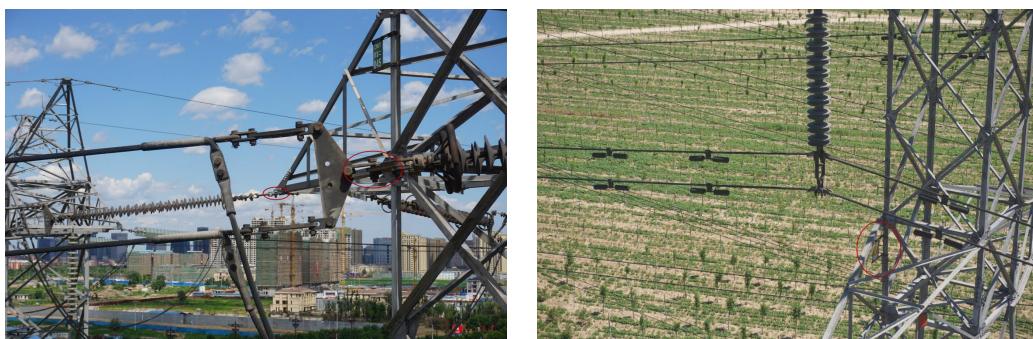
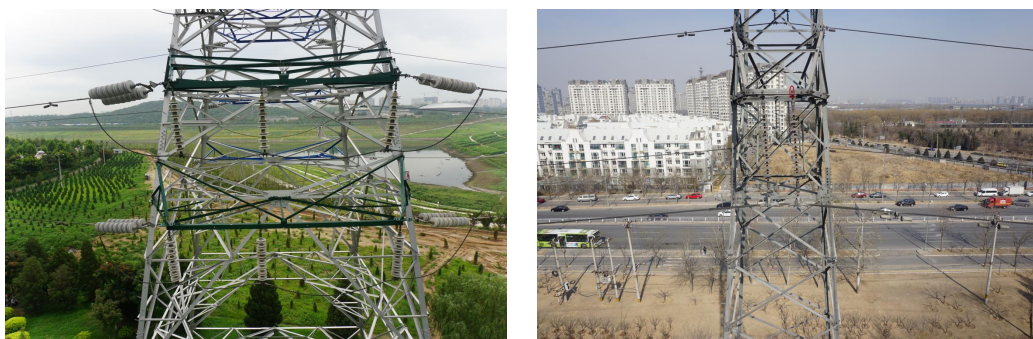
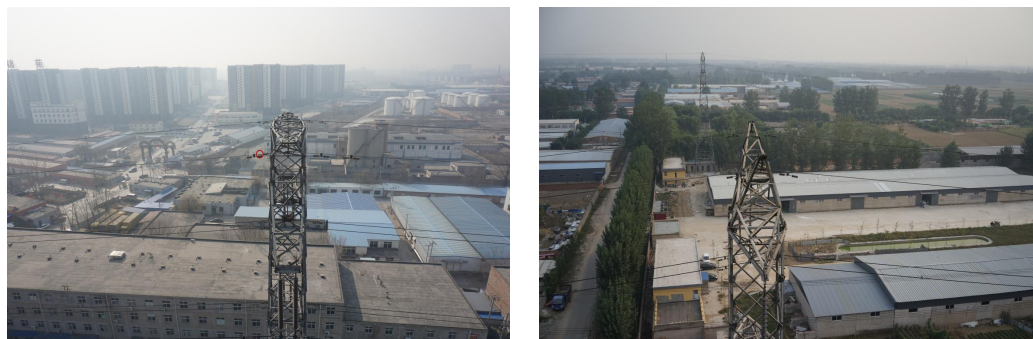
Figure 5. UAV fine inspection tower found defects
图 5. 无人机精细化巡检杆塔发现缺陷

由于承载力的不足，部分输电线路带电登检工作存在超期问题，利用无人机对此类线路杆塔进行精细化巡检，重点巡检塔头部位各类金具、绝缘子、附属设施部件运行状态，及时发现各类塔头部位的缺陷，来弥补人工登检不足，在一定程度减轻了部分承载力。无人机精细化巡检杆塔发现缺陷如图 5 所示。

销子缺失标识牌缺陷

鸟刺损坏直角挂板缺销子

并钩线夹处导线头未绑扎塔头锈蚀

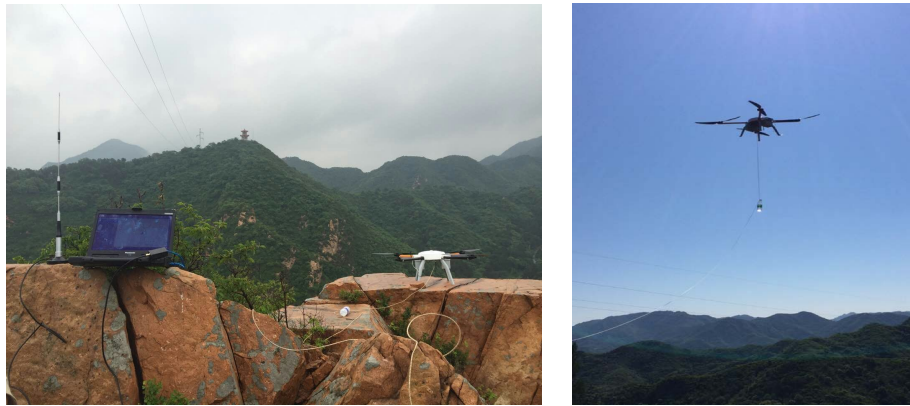
Figure 6. Application of UAV in line construction of mountain area
图 6. 山区线路工程施工无人机放线应用

无人机在输电线路巡检工作应用外，在线路架线施工过程中也逐步开始应用。在输电线路施工放线过程中，通常会遇到跨越山谷、铁路、公路等阻碍，传统人工放线成本高、工作量大。放线施工过程中，采用无人机可携带重量轻、轻度高的一级牵引绳来协助完成放线施工，在节省人工劳动力的同时，提高了施工效率。山区线路工程施工无人机放线应用如图 6 所示。
