# 火灾对钢筋混凝土箱梁桥力学特性影响研究

钢筋混凝土箱梁桥, 火灾, 力学特性, 静载试验

此工程桥梁位于湖北某地, 总长 60 m, 上部结构为等截面斜腹板普通钢筋混凝土连续箱梁, 车道为单幅双向 2 车道, 基本跨径 20 m, 箱梁截面为单箱单室, 桥面宽度为 10 m, 其桥跨组合为(20 + 20 + 20) m, 设计荷载为公路 I 级, 桥墩均采用钢筋混凝土柱式墩, 桥台均采用一字型墙式桥台。

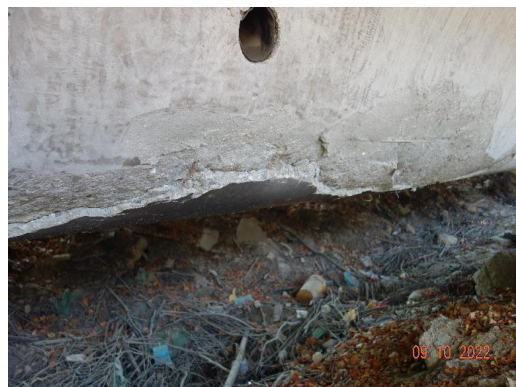
Figure 1. Web concrete spalling, steel bar exposed

图 1. 腹板混凝土剥落、钢筋外露

火灾后经过现场检测发现,该桥梁第一跨地板以及左右两侧腹板存在不同程度的烧灼痕迹,多处出现混凝土剥落,保护层破损等问题,如图1~图2所示。

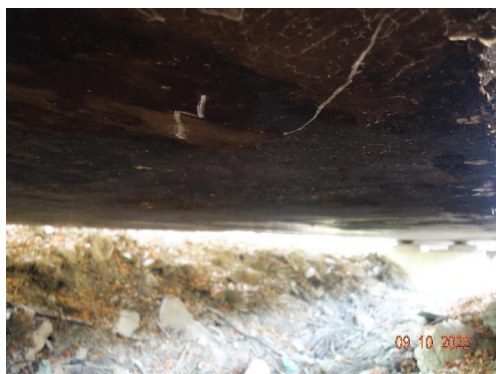
**Figure 2.** Floor blackened, concrete spalling  
**图 2.** 底板熏黑、混凝土剥落
