# 新老两级填方边坡稳定性评估研究

代先尧

湖北省交通规划设计院股份有限公司, 湖北 武汉

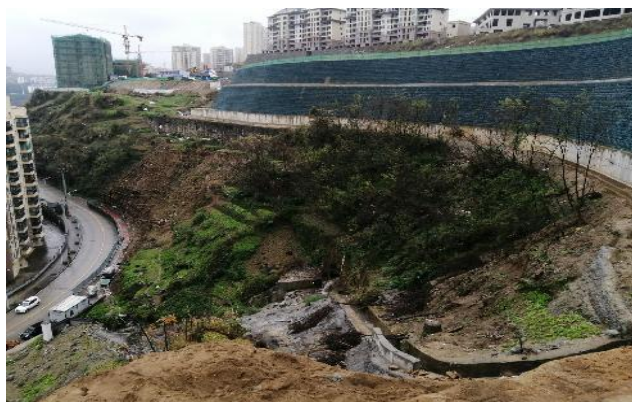
秭归县屈原文化旅游区(北区)旅游设施配套项目边坡,高约 50 m(如图 1 所示)。坡顶地面高程 265 m,坡顶为秭归县金缸城新区楚文化商业街,主要建(构)筑物包括商业、酒店、其他公共建筑、配套用房、车库及设备用房等;坡脚为秭归县茅坪镇龙舟路,路面高程 210 m 左右,龙舟路东南侧为山水龙城小区。

图 1. 边坡照片

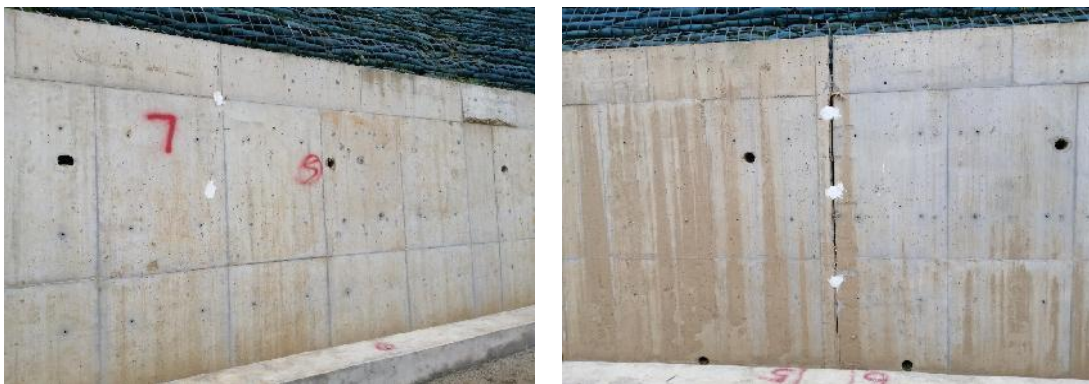
边坡左侧扶壁式挡墙墙面板多为拉裂缝(如图 2 所示)。

**图 2.** 边坡左侧挡墙裂缝

通过现场调查及裂缝形成原因、分布状态分析,由于扶壁式挡墙处地基已进行注浆处理,导致地下水位上升,致使素填土地层固结下沉,原冲沟轴线处填土最深,下沉最大,导致中部扶壁式挡墙墙面板出现压裂缝,两侧出现拉裂缝;由于坡体内地下水位抬升,地下水从东北面靠近山体侧渗出,导致靠近山体一侧下沉大,致使边坡右侧挡墙靠近山体一侧出现下错。

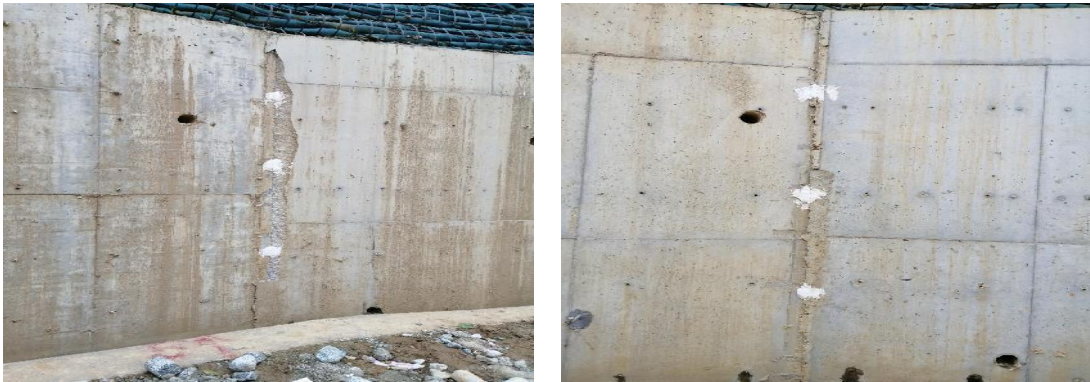
中部扶壁式挡墙墙面板多为压裂缝(如图 3 所示)。压裂缝分布于地下排水箱涵区域附近。

Figure 3. Cracks in the middle retaining wall of the slope  
图 3. 边坡中部挡墙裂缝

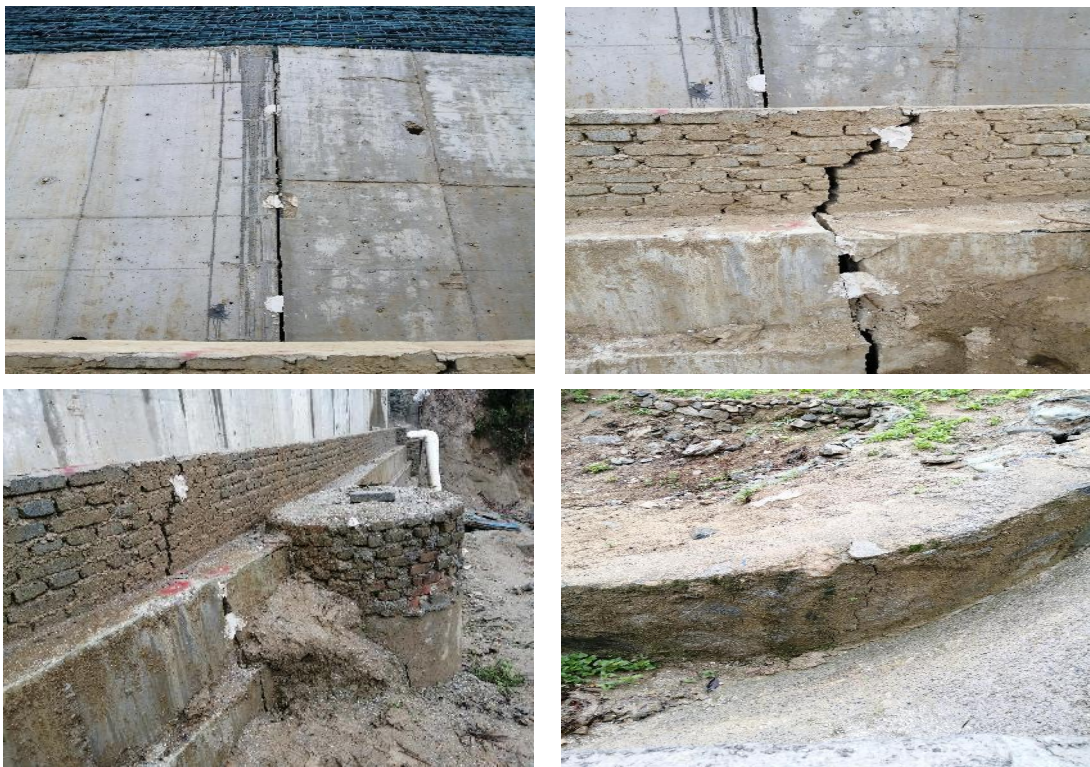
边坡右侧扶壁式挡墙墙面板多为拉裂缝(如图 4 所示)。现场调查发现边坡右侧挡墙靠近排水沟一侧有下错，错距约 1 cm，排水沟沟壁与排水沟底板有轻微脱离。说明排水沟底部地层发生下沉。

Figure 4. Crack in the right side of the slope  
图 4. 边坡右侧挡墙裂缝

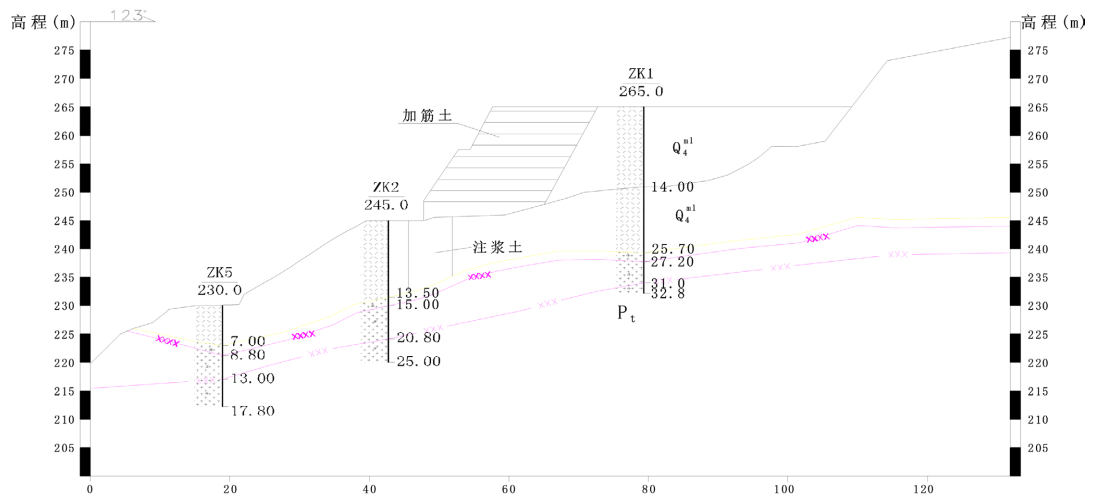
选取治理工程区代表性纵剖面 1-1'、2-2'、3-3' 剖面作为稳定性计算剖面(图 6，图 7，图 8)，采用理正边坡综合治理软件对边坡现状进行稳定性计算。

Figure 6. 1-1' section plan  
图 6. 1-1'剖面图

| 稳定系数<br>工况 | 剖面 | | 安全系数 |
|---|---|---|---|
| 1-1' | 1.138 | 1.029 | |

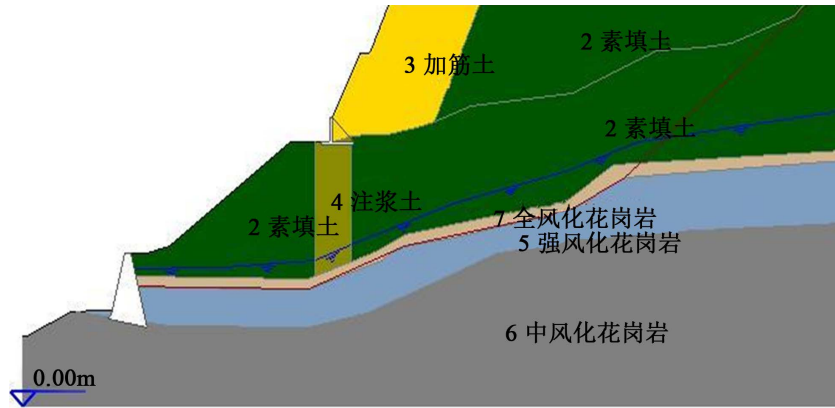
采用理正边坡综合治理软件对 1-1'、2-2'、3-3'剖面沿基覆界面滑动的稳定性进行计算(模型如图 9~11 所示)。

图 10. 2-2'剖面折线形滑面计算模型

| 稳定系数<br>工况 | 剖面 | | 安全系数 |
|---|---|---|---|
| 2-2' | 3.416 | 3.037 | 1.35 |

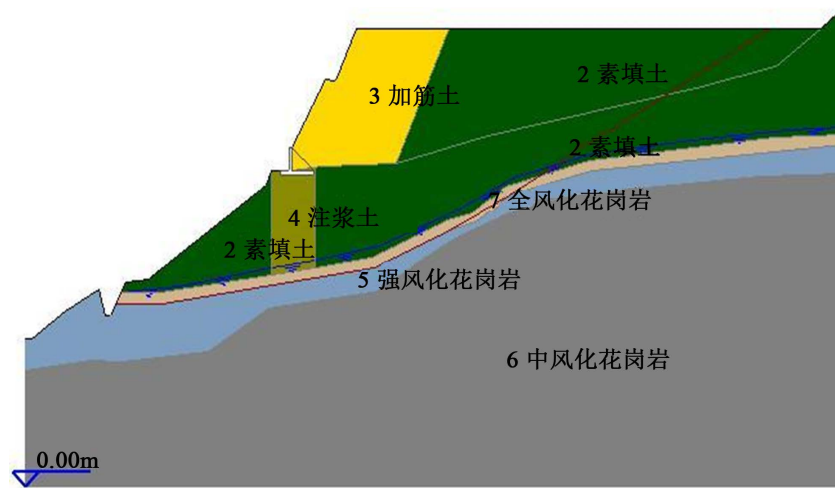
图 11. 3-3'剖面折线形滑面计算模型
