The Investigation of Dilapidated Buildings in the Construction of New Countryside and the Suggestion of Transformation in Tianpeng Town, Fu-Ning County, Wenshan State, Yunnan Province

云南省文山州富宁县田蓬镇新农村建设中危房情况调查及改造建议

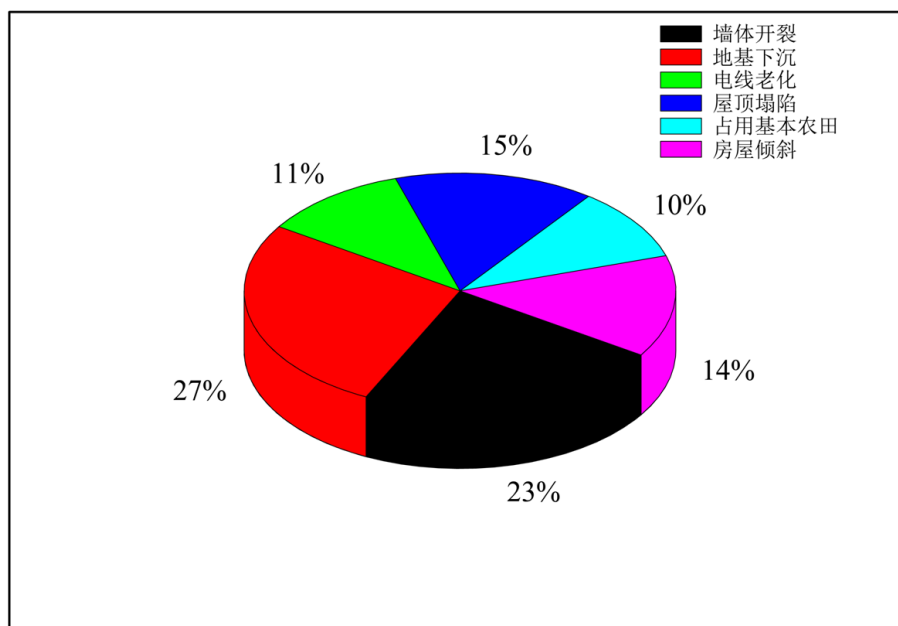
由表 1 及图 8 和图 9 可知，叭咙村委会危房总数为 90 户，龙修村委会的危房总数为 83 户，田蓬村委会危房总数为 83 户，木桌村委会危房总数为 109 户，上农村委会危房总数为 115 户，中厂村委会危房总数为 88 户，那年村委会危房总数为 118 户，者斌村委会危房总数为 94 户，木坝村委会危房总数为 85 户。在田蓬镇 864 户危房中，其中墙体开裂占 23%，地基下沉占 27%，电线老化占 11%，屋顶塌陷占 15%，占用基本农田占 10%，房屋倾斜占 14%。

Figure 8. The statistical graph of dilapidated building types
图 8. 危房类型统计图

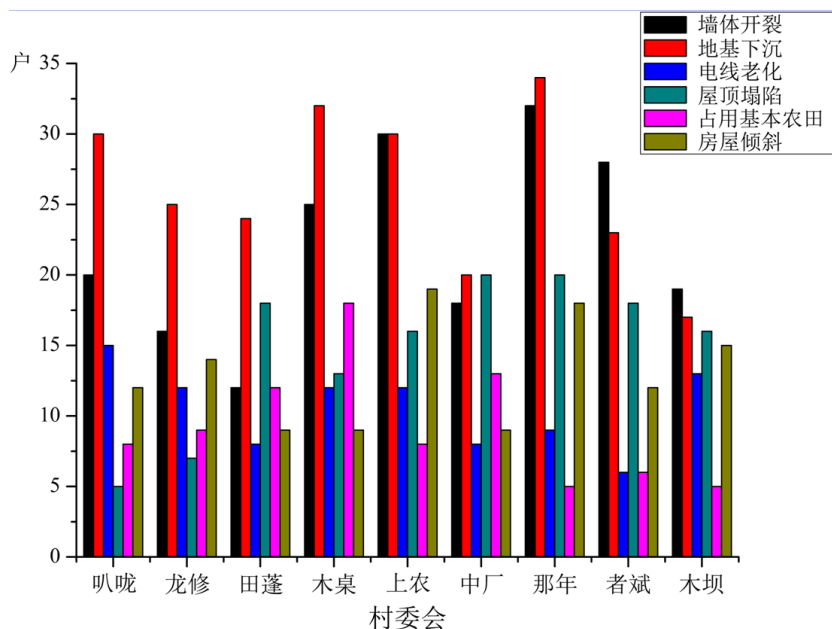
Figure 9. The statistical graph of each village committee

图 9. 各个村委会数据统计图

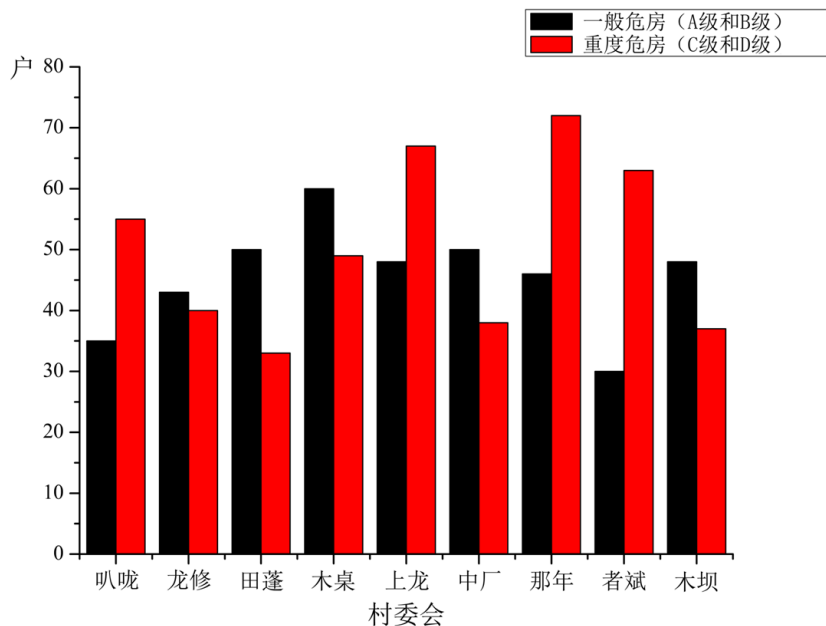
若按危房的等级划分，将 A 级与 B 级划分为一般危房，C 级与 D 级划分为重度危房，则田蓬镇各村委会危房程度的统计见表 2。从图 10 中可以看出，叭咙村委会，上农村委会，那年村委会和者斌村委会，这四个村的重度危房数明显高于一般危房数；其他村的重度危房数虽无一般危房数多，但也不在少数。

Figure 10. The statistical graph of dilapidated buildings classes in each village
图 10. 各村委会危房程度统计图
