中碳结构钢厚板边裂分析与优化

摘要

Analysis and Optimizing of Edge Crack of Heavy Medium Carbon Plates

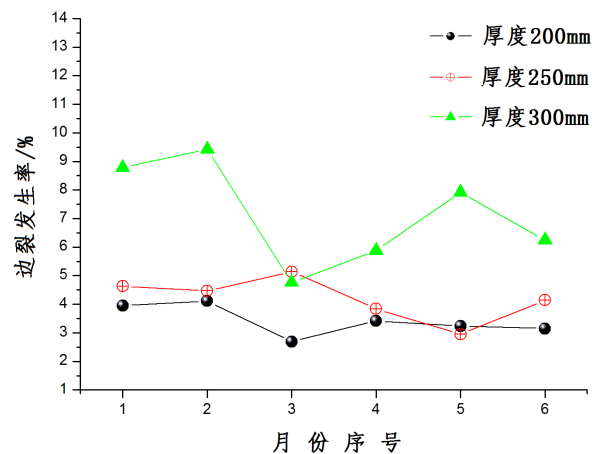
Figure 3. Monthly average defect occurrence rate of different slab sizes after rolling

图 3. 45 号钢不同规格板坯轧后月均缺陷发生率

从图 3 的发生率统计可以看出，统计的 6 个月中，不同规格的板坯，轧后裂纹发生率月均基本都在 3% 以上，且随着铸坯厚度增加，缺陷发生率有增加趋势。钢板出现边部裂纹后，成材料明显下降，对钢种和产线的总体效益都产生较明显影响。

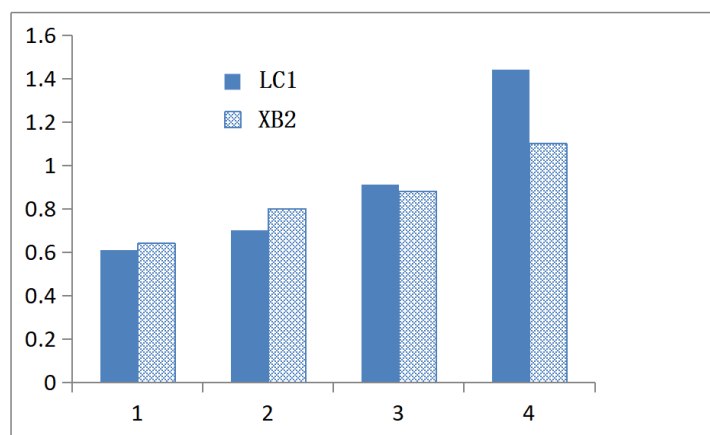
Figure 23. Edge crack rate of finished products corresponding to different specifications of slabs
图 23. 不同规格板坯对应的成品边裂发生率(板坯规格对应表 1)

由图 23 的裂纹发生率统计, 使用优化后的保护渣, 轧后钢板边部裂纹发生率平均在 1% 以内, 随着铸坯尺寸增加, 裂纹发生率有增加的趋势, 而在 300×2200 mm 最大规格铸坯生产过程中, 虽然裂纹发生率略高, 但使用优化后的 XB2 保护渣, 裂纹发生率也可控制在 1.2% 以内的水平, 在其他规格, 两种保护渣使用效果相当。
