Failure Analysis of Gear Shaft for Rolling Mill

¹Baosteel Special Steel Co., Ltd., Shaoguan Guangdong

轧机齿轮轴失效原因分析

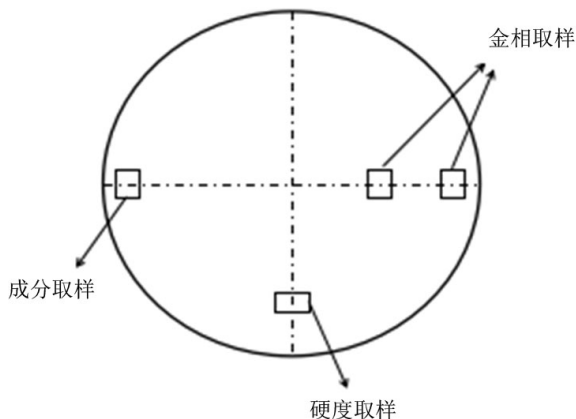
Figure 2. Sampling location of gear shaft

靠近端部位置, 化学成分取样在二分之一半径到外径之间的任何一点上取样; 金相样品取样在轴边部、轴 1/4 直径处; 硬度取样在离表面 1/3 半径处轴向取样, 如图 2 所示。制样依据 GB/T13298-1991《金属显微组织检验方法》, 使用 LEICA 倒置数字显微镜对轴的不同部位进行组织观察。

图 2. 取样位置示意图
