Damage Character and Magnitude Discussion for the Junlian Earthquake on January 28, 2017 in Junlian, Western China

2017年1月28日四川筠连地震震害特征与孕震构造

Figure 3. The typical seismic structure damages pictures of the JunLian Ms4.9 earthquake

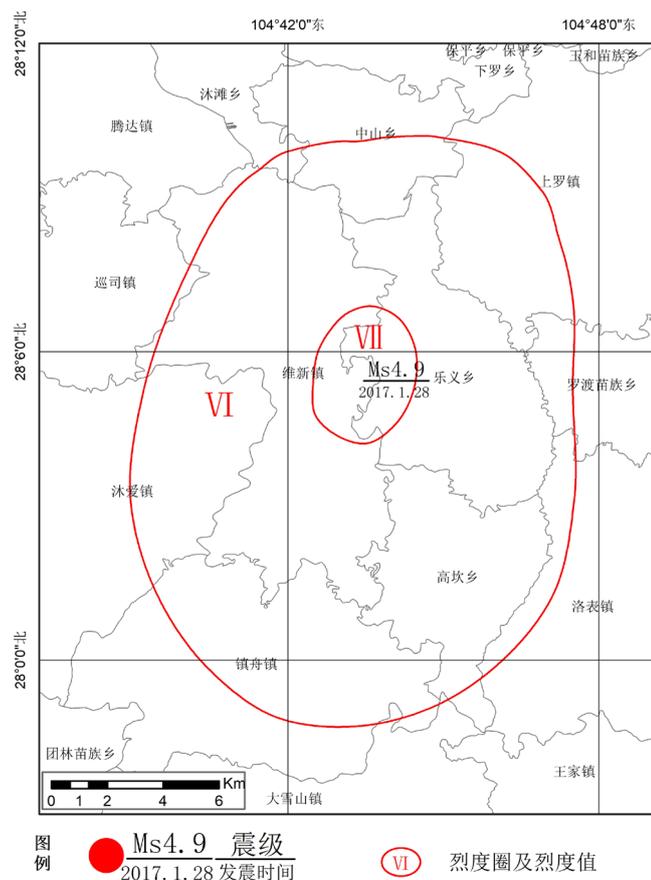
Figure 2. The isoseismic line of the Junlian Ms4.9 earthquake
图 2. 筠连 Ms4.9 级地震等震线图

根据上述地震烈度评定标准,在地震现场工作队工作的基础上,补充少量的调查点,核实震区震害情况,综合震源机制解和余震分布分析,绘制本次地震的等烈度线(图2)。本次地震的等震线呈长轴NNE-SSW向的类椭圆状,南西侧稍大的不规则椭圆形,NW部的面积明显大于SE部的特点。震中区烈度达Ⅶ度。各烈度区的主要震害简述如下。

Ⅶ度区:面积约12 km²,长短轴之比为16:11,主要包括了筠连县乐义乡黄金村、中坝村、白云村,维新镇清泉村和安全村。区内崩塌落石较多,砖木、土木结构建筑破坏较为普遍,少数出现倒塌(图3(a)),普遍出现贯穿性裂缝;砖混结构的房屋多数承重墙出现裂缝,部分墙角柱子出现扭断(图3(b)),窗户、墙体出现“X”型裂缝(图3(c)、图3(d)),甚至部分砖木结构建筑的“X”型裂缝造成墙体完全毁坏(图3(e))。

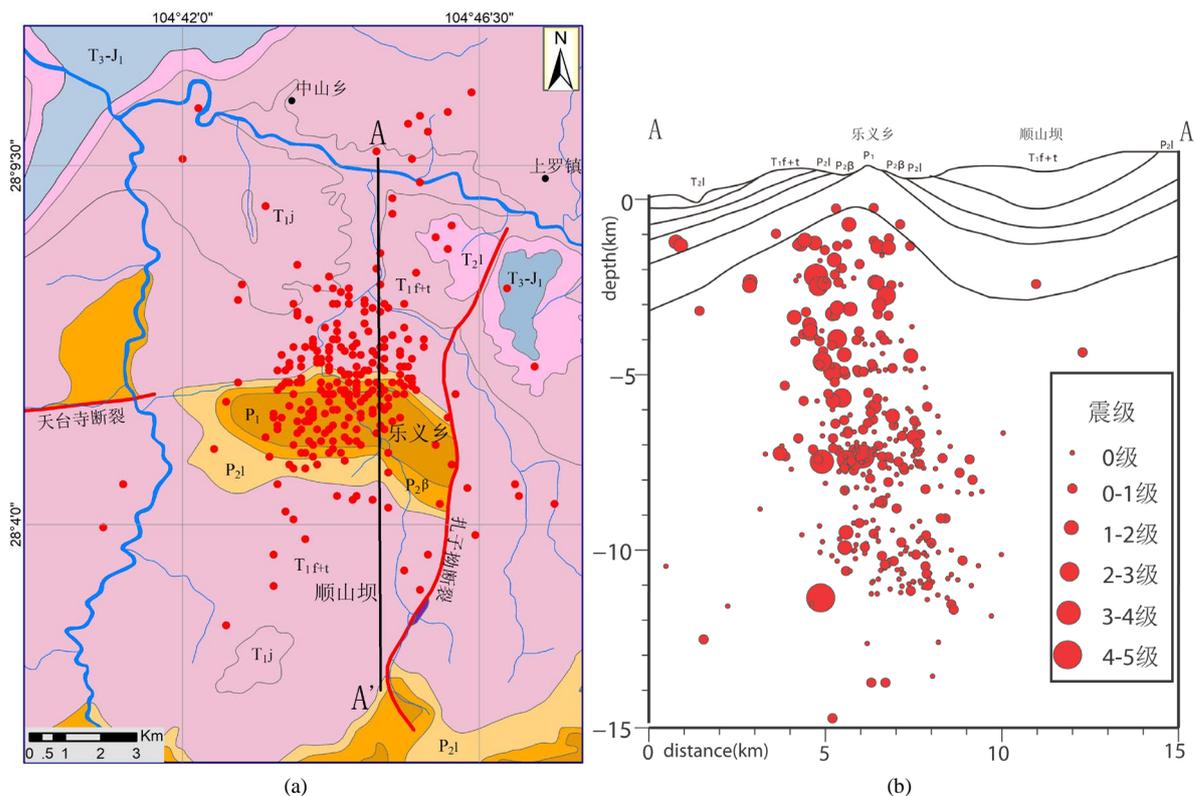
图 5. 筠连地震余震分布图

此次地震位于四川南部及东部地区，地表主要表现为一系列标准的隔档式褶皱，背斜成山，向斜为谷，且背斜构造具有大致等间距排列的梳状构造特点。来至于北西方向和南西方向的构造应力汇聚于此，使得筠连地区的褶皱变形，在背斜的陡变地带发育逆冲断裂，这也是本次地震等烈度图的形态是北西侧略大于南东侧的原因，亦是余震的地面优势分布，表现出较为明显的断裂上盘效应。我们采用筠连地区的地壳速度结构模型以及 Waldhauser 等[5]的双差定位方法，对主震和早期余震进行了重新精定位，余震的资料时段为 2017 年 1 月 28 日~2 月 4 日，次数 596 次，震级范围为 ML0.0~4.9 级(图 5(a))。从重新定位的结果来看，筠连地震的余震呈长轴为近 NS 向的条带状分布，绝大多数余震集中分布在地下深度 < 11 km 的范围内，南北向横切余震区的剖面 A-A' 显示(图 5(b))，余震分布在主震深度以上地带。精定位余震平面图显示，余震被该区的孔子拗断裂限制在该断裂的上盘，且均位于乐义背斜核部的下部，呈条带状。可见乐义背斜与孔子拗断裂活动有着密切的成因关系。乐义背斜位于三叠系底界地层之上，呈北东东向走向，长约 15 千米，是受该地区的构造应力不断挤压下形成的筠连地区数个褶皱之一。该褶皱构造被限于某种深部的滑脱面，通常的深度范围 3~6 米，在这样的深度范围内，不太可能积累大量的应变能，即使积累的应变能很容易通过背斜和相伴生的断层构造的弱活动进行释放，这可能就是这类地震强度较低和频次较频繁的表现。在本次地震中，乐义背斜可能是筠连地震的孕震构造。

(P1: 二叠系下统地层; P2β: 二叠系上统地层; P2l: 二叠系龙潭组地层; T1f + t: 三叠系下统飞仙关组。资料时段: 2017 年 1 月 28 日~2 月 4 日), (a) 精定位余震分布图; (b) 南北向剖面图
