Test and Assessment of Prestressed Concrete Bridge after Fire

Changshu Hupu Bridge was taken as an example to test and evaluate the prestressed concrete bridge after fire. On the fire crack, the concrete loss, and the reinforced exposure, the bridge fire disease was observed and analyzed. Taking the determination of concrete strength, static loading testing, and finite element analysis, the carrying capacity of the bridge after fire was analyzed and evaluated. The results showed that the simply-supported hollow slab mechanics performance in seriously fired area declines obviously.

火灾后混凝土预应力桥梁检测试验与评估

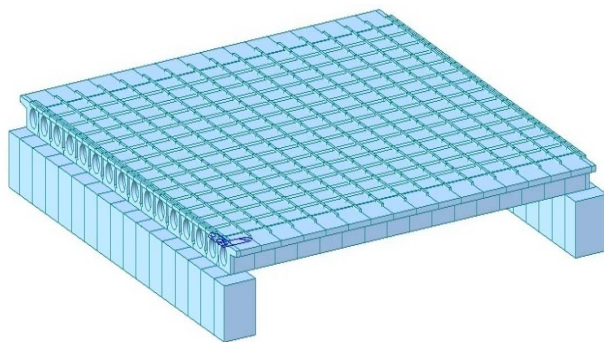
Figure 4. FEM model
图 4. 有限元分析模型

浒浦大桥受火灾桥跨上部结构为简支预应力混凝土空心板梁，梁两端简支，板与板之间是依靠现浇层连接的，现浇层主要用来传递剪力，全桥一联。为此采用 MIDAS/CIVIL 2013 有限元软件进行建模分析。使用梁格法建模，模型中所有梁格均采用梁单元模拟，板与板之间采用刚性链杆模拟。空心板梁底部均采用弹性连接进行板式橡胶支座刚度的等效模拟，纵梁的横向联系采用虚拟梁模拟，并且释放虚拟横梁的梁端约束，形成铰接结构。所有模型工况中均采用 C50 混凝土，预应力筋采用 Strand1860。桥面横向分为 17 个单元，纵向分为 20 个单元，桥面单元总数为 340。部分模型如图 4 所示。

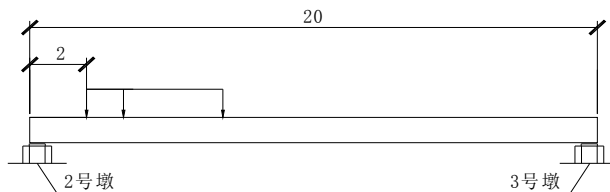
Figure 5. The lengthways position of cars (m)
图 5. 车辆纵向位置图(单位: m)

挠度是衡量引桥实际刚度和力学性能的重要指标之一，静力荷载试验的主要目的是测量在试验车辆荷载作用下的控制截面挠度、应力。浒浦大桥设计荷载为城-A 级。试验时模拟相应截面处设计荷载产生的内力效应较大值的布载方式进行加载。因标准的荷载等级实际中很难模拟，桥上试验荷载一般采用汽车加载，根据静载试验荷载效率及控制断面的设计弯矩值，再考虑加载车辆的来源等因素，选用相当公路规范中汽车-20 级荷载中的重车(300 kN)作加载车辆。试验选用车辆的技术指标如表 1 所示。由于受火区域主要集中在北起靠近 2 号墩第 9#至第 15#空心板，面积约 7 米(横桥向)×5 米(纵桥向)。经计算，考虑横向分布的影响，确定在受火区域加载车辆为 3 辆(如图 5、图 6 所示)。试验采用分级加载模式，车辆加载过程中观察梁底裂缝变化。

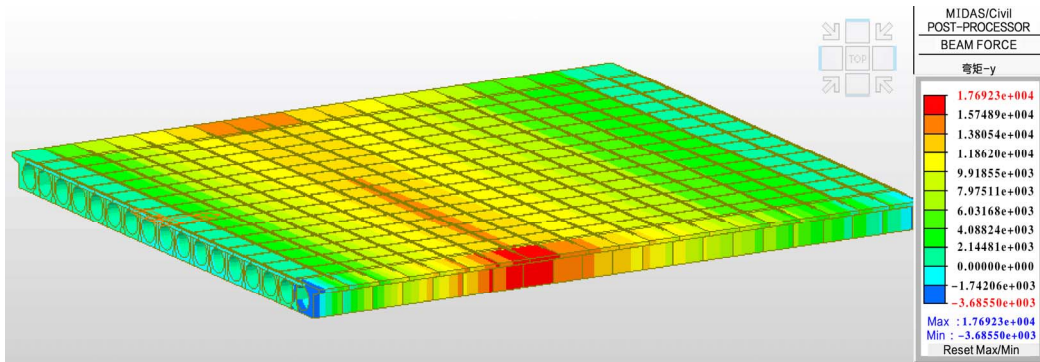
Figure 7. The total moment of structure
图 7. 总弯矩图

根据以上试验车辆加载方案，在有限元模型基础上进行静力荷载试验计算分析，图 7、图 8 给出了车辆荷载作用下的应力云图和弯矩图。表 2 给出了静载试验挠度测量与计算分析结果。可以看出显然由于火灾造成 10#~13#板的力学性能明显低于周边未受火灾影响板梁。但是另外由于本桥设计裕度较大，通车运营时间不长，受火灾影响后桥面线形没有发生大的变化，火灾后桥梁承载能力仍可以满足设计荷载作用下的正常使用要求。
