# 某页岩气平台管道失效原因分析

汪运储, 李宇, 文 焱

中国石油天然气集团公司西南油气田分公司安全环保与技术监督研究院, 四川 成都

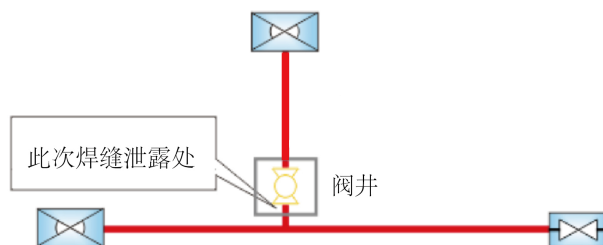
Figure 1. The position schematic of the corrosion gas tubulation  
图 1. 失效管段所处位置示意图

某页岩气平台出站管道出现天然气泄漏燃烧，经关闭该平台来气并进行氮气置换该管道内天然气后火焰熄灭。经现场对泄漏点开挖发现，泄露原因为焊口开裂造成。失效管段位置及现场开挖检查见图 1、图 2。
