Failure Analyse and Improvement Measures for Centre Rotation Component of EPB Sheild Machine

Fazhan Liu, Yunjie Chen

Wuhan Marine Machinery Plant Co., Ltd., Wuhan Hubei

某土压平衡盾构机中心回转组件故障分析及改进

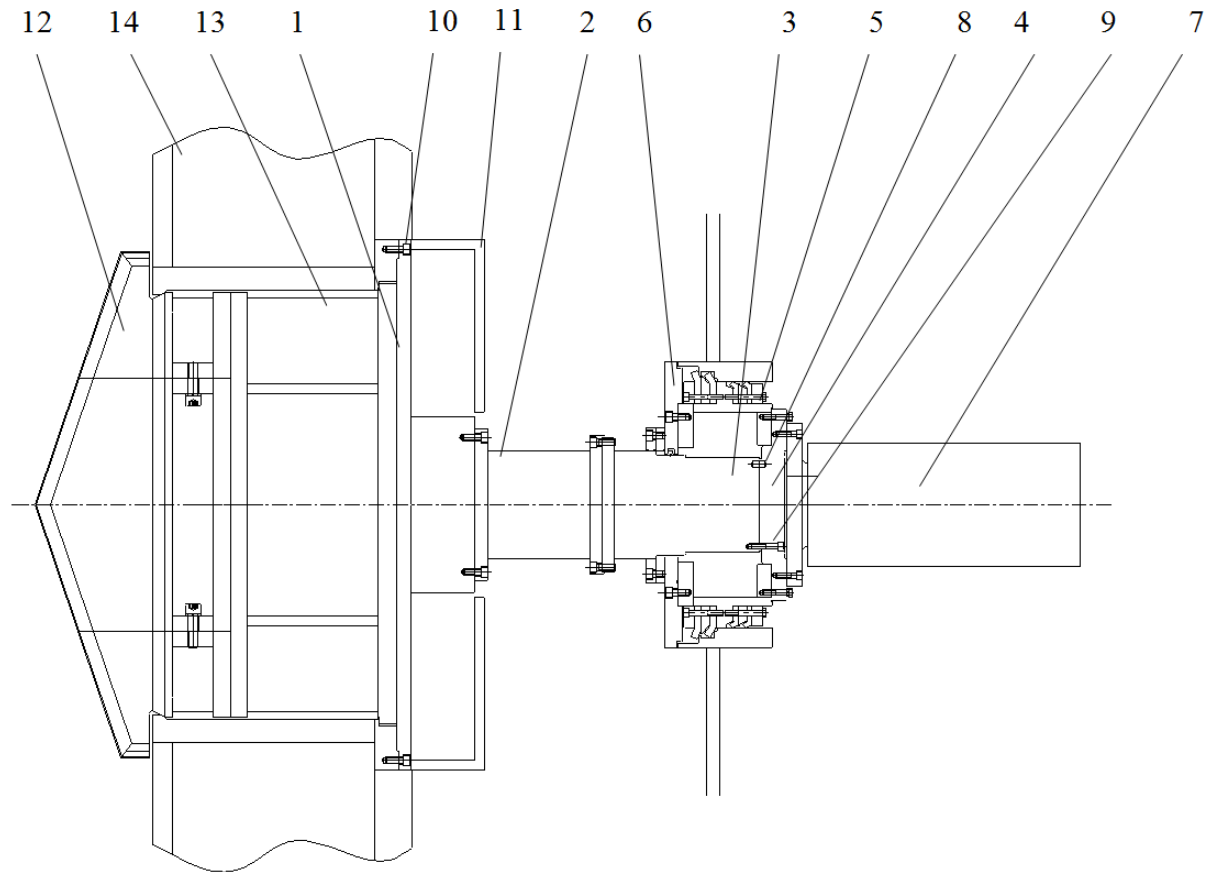
图 1. 中心回转组件结构图

中心回转组件包括中心集成块、管路保护罩、中心轴 1、中心轴 2、中心轴法兰、中心回转密封、旋转接头安装法兰、旋转接头、连接销以及 O 型圈等(图 1)。鱼尾刀从后往前安装在刀盘的中心位置, 鱼尾刀安装座位于鱼尾刀后方, 并与鱼尾刀通过螺钉连接。中心集成块位于鱼尾刀安装座后方, 与刀盘通过 16 根 M20 螺钉连接, 用以承受施工中鱼尾刀产生的轴向力 F_1 [2], 并克服施工中土仓中的渣土对中心集成块、管路保护罩、中心轴 1、中心轴 2 产生的摩擦力矩 T_{z1} , 渣土对中心轴法兰产生的摩擦力矩 T_{z2} , 切口环封头对中心回转密封产生的摩擦力矩 T_r , 以及旋转接头内部的摩擦力矩 T_R 。克服 T_r 所需的驱动扭矩经中心集成块、中心轴 1、中心轴 2、转接头安装法兰及其之间的连接螺钉、连接销传递至中心回转密封上; 克服 T_{z2} 所需的驱动扭矩再经中心回转密封传递至中心轴法兰上, 克服 T_R 所需的驱动扭矩经旋转接头安装法兰传递至旋转接头上。可见, 克服 T_{z2} 、 T_r 和 T_R 三者的驱动扭矩均通过 C-C 截面上的连接螺钉和连接销进行传递。

1-中心集成块, 2-中心轴 1, 3-中心轴 2, 4-旋转接头安装法兰, 5-中心回转密封, 6-中心轴法兰, 7-旋转接头, 8-连接销, 9-螺钉 M16, 10-螺钉 M20, 11-管路保护罩, 12-鱼尾刀, 13-鱼尾刀安装座, 14-刀盘
