高锰奥氏体钢板表面脱皮与裂纹成因分析

Analysis on the Causes of Surface Peeling and Cracking of High Manganese Austenitic Steel Plate

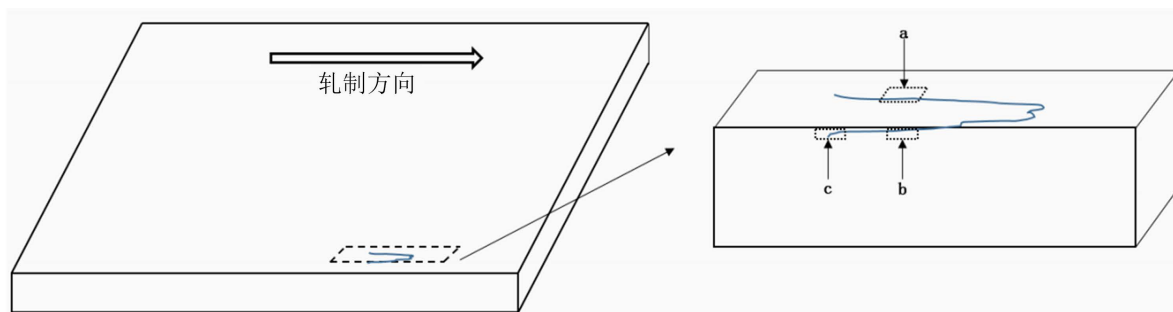
Figure 2. Sampling diagram for surface peeling defects of stainless steel hot-rolled plates

图 2. 不锈钢热轧板表面脱皮缺陷取样示意图

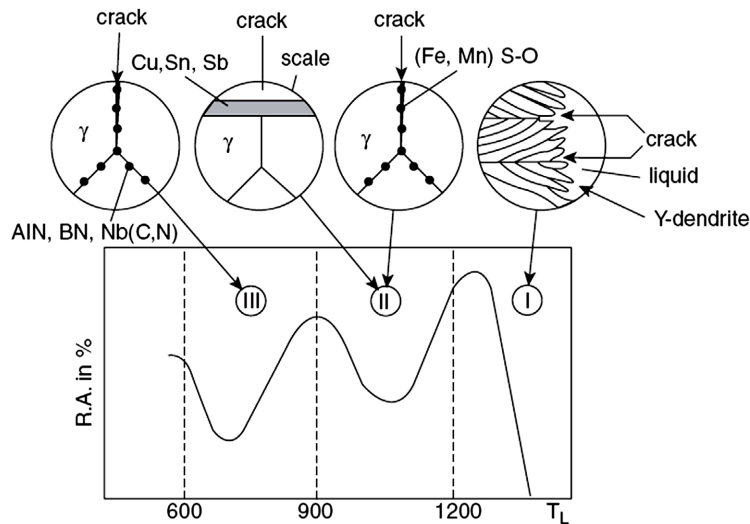
低碳(0.09~0.20% C)高锰(8~17% Mn)钢处于亚包晶区，同时具有高锰含量的特点，连铸过程极易产生裂纹，裂纹产生的原因主要有 2 点：一是高锰钢的导热系数小，为碳素钢的 1/4~1/6，所以铸件在加热及冷却过程中各部位的温差较大，造成相当大的热应力，这是产生热裂的一个重要原因。二是铸坯在凝固过程中温度逐渐降低，热塑性出现变化，Yamanaka 等将断面收缩率 R.A < 60% 的区域定义为脆性区，如下图 8。高锰节镍型奥氏体不锈钢除了具有导热系数小，强冷下易造成表面局部过冷，矫直时进入脆性区外，据相关文献[6] [7]介绍，其高氮含量也易在晶界形成氮化物析出，降低组织间结合力，在铸坯运行过程中，受到外力作用时，又刚好处于低温脆性区的铸坯表面处于受拉伸应力作用状态，如果坯壳所受 $\epsilon_c \geq 1.3\%$ ，在振痕波谷处就会产生横裂纹。

Figure 8. Brittle zone of steel at different temperatures
图 8. 钢在不同温度下的脆性区域

基于以上认识，为解决振痕处横裂纹问题，“低温脆性区”是连铸必须注意的一个建点，矫直区之前要高于这个温度区间，采用降低扇形段 5~7 段的水量，如下表 5，降低冷却强度，提高铸坯的表面温度，避开脆性区间。
