某4000 m³级高炉炭砖侵蚀机理研究

孙晓东, 温宝良, 米 澳, 胡正洪, 张纯银, 杨佳龙*

安徽工业大学冶金工程学院, 安徽 马鞍山

A Study on the Erosion Mechanism of Carbon Bricks in a 4000 m³ Blast Furnace

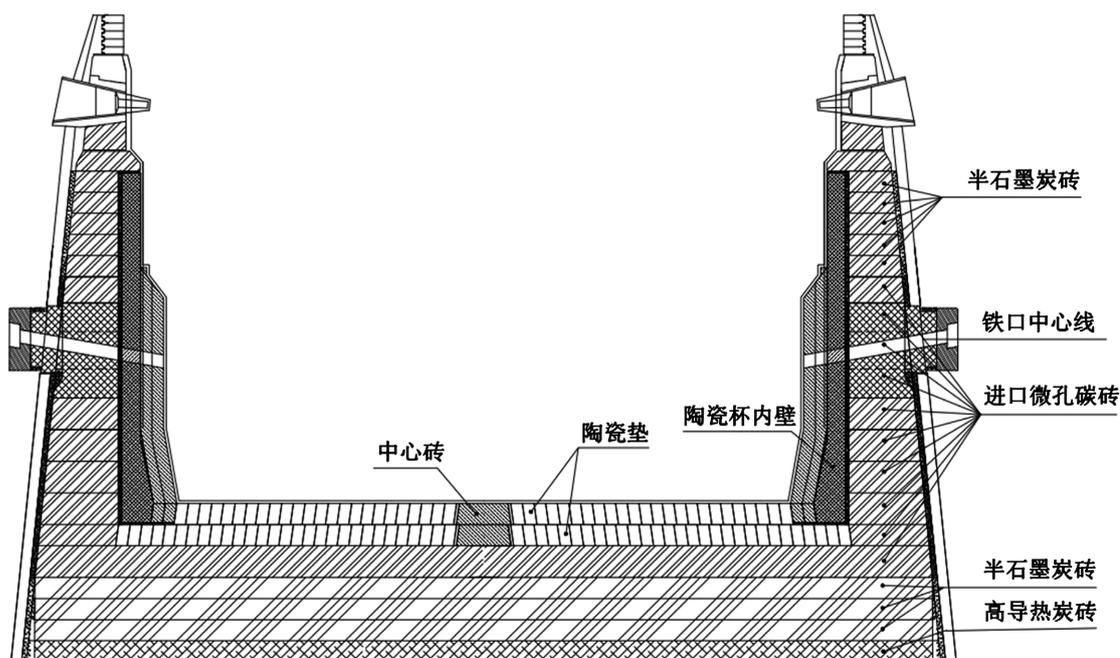
图 1. 高炉炉缸设计图

高炉炉缸的设计结构如图 1 所示, 此次调查的高炉的实际炉容为 4060 m³, 共 36 个风口和 4 个铁口, 炉缸石墨炭砖共 19 层, 1 层为高导热炭砖, 2~4 层为半石墨炭砖, 5-14 层为微孔炭砖, 15~19 层为半石墨炭砖, 炭砖有陶瓷杯壁。铁口区域在 13~19 层, 风口与铁口对应关系为 36 号~1 号, 7 号~8 号, 18 号~19 号, 25 号~26 号风口对应 1、2、3、4 号铁口。炉缸中心设有中心砖。
