Distribution of Seismic Damaged Buildings along the Trace of Ground Surface Rupture Caused by the Ms 8.0 Wenchuan Earthquake*

Jisheng Zhao¹, Jingfa Wu², Lijing Shi¹, Yanqiong Liu¹

汶川 8.0 级地震地表破裂迹线附近建筑物的震害分布*

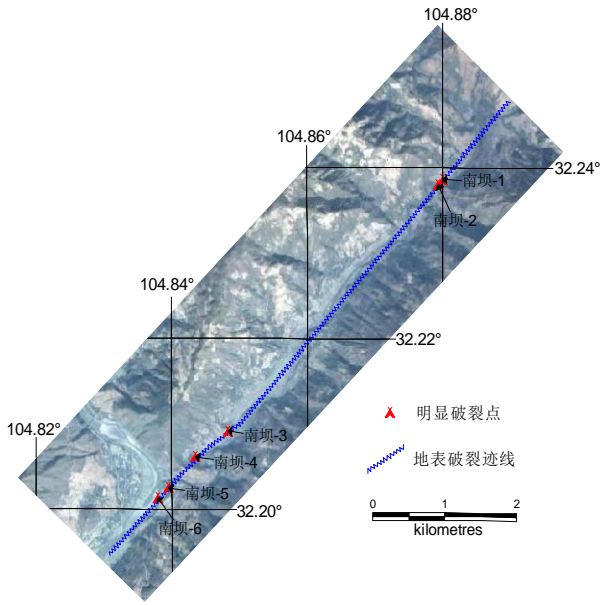
Figure 1. Curve: system result of standard experiment distribution of surface rupture site around Nanba town
图 1. 南坝镇区域内地表破裂点分布图

南坝镇在建康村、何家坝、文家坝、古龙村等地可见多处地表破裂痕迹^[6],具体位置见图 1 和表 1。其中,南坝石坎加油站外公路被错断,竖向位错超过 2 m,逆冲右旋性质,走向 40°;地表破裂通过古龙村后,错过了村旁小山包继续沿走向延伸,逆冲右旋性质,水平最大位错达 2.0 m,见照片(1~6)。

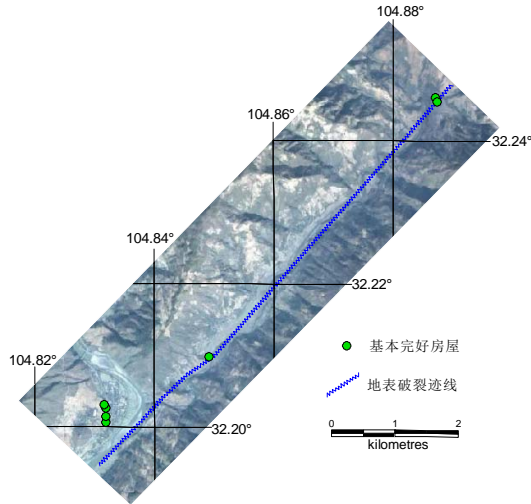
Figure 2. Distribution of basically undamaged structure nearby the surface rupture zone in Nanba town
图 2. 南坝镇地表破裂带附近基本完好房屋分布图

房屋基本完好的特点包括：房屋的非承重构件出现轻微开裂。通俗地讲，房屋处于基本完好的房屋稍加修整或不用修整，房屋就可以居住^[7]。图 2 是南坝镇区域内基本完好房屋的分布图，随后列出的是部分完好房屋的照片(7~10)。

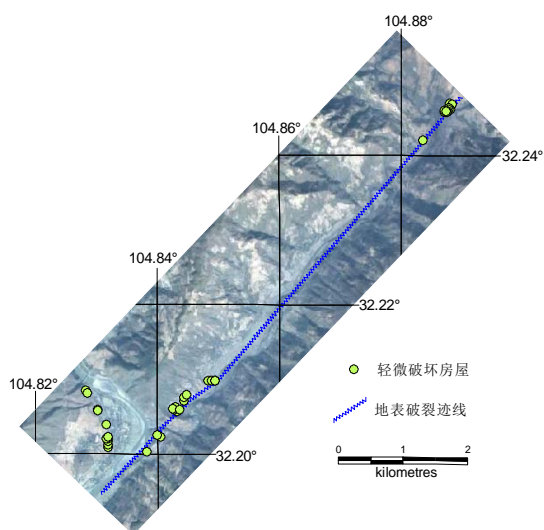
Figure 3. Distribution of slight damaged structure nearby the surface rupture zone in Nanba town

房屋轻微破坏的基本特点包括：房屋的非承重构件开裂、梭瓦、墙皮开裂等。通俗地讲，房屋轻微破坏的房屋稍加修整，房屋就可以居住^[7]。图 3 是南坝镇区域内轻微破坏房屋的分布图，下面列出的是部分轻微破坏房屋的照片(11~15)。

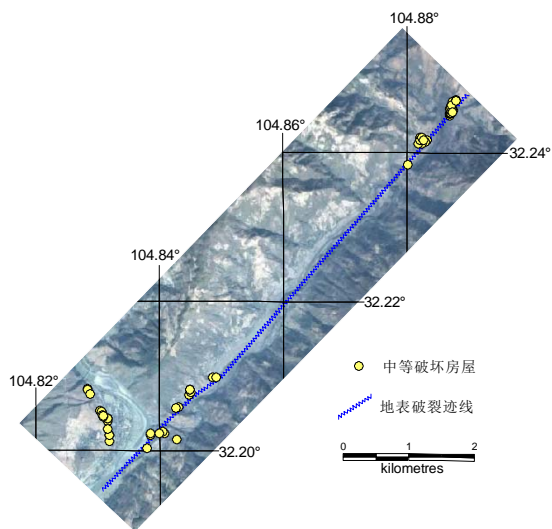
Figure 4. Distribution of medium damaged structure nearby the surface rupture zone in Nanba town
图 4. 南坝镇地表破裂带附近中等破坏房屋分布图

房屋中等破坏的基本特点包括：房屋的非承重构件破坏或局部承重墙和承重柱开裂。通俗地讲，房屋中等破坏可以采用有效的加固办法，房屋适合居住^[7]。图 4 是南坝镇区域内中等破坏房屋的分布图，下面列出的是部分中等破坏房屋的照片(16~21)。

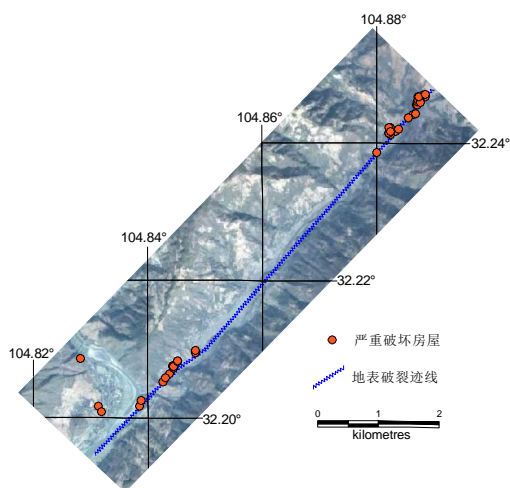
Figure 5. Distribution of serious damaged structure nearby the surface rupture zone in Nanba town
图 5. 南坝镇地表破裂带附近严重破坏房屋分布图

房屋严重破坏的基本特点包括：房屋的局部承重墙和承重柱破裂，导致房屋局部倒塌；承重墙出现错位、通缝、结构严重变形和扭曲。通俗地讲，房屋严重破坏比倒塌好一些，但找不到有效的办法加固这些房屋，或加固的费用太高至与重建费用相当，这些严重破坏的房屋不再适合居住了^[7]。图 5 是南坝镇区域内严重破坏房屋的分布图，下面列出的是部分严重破坏房屋的照片(22~27)。

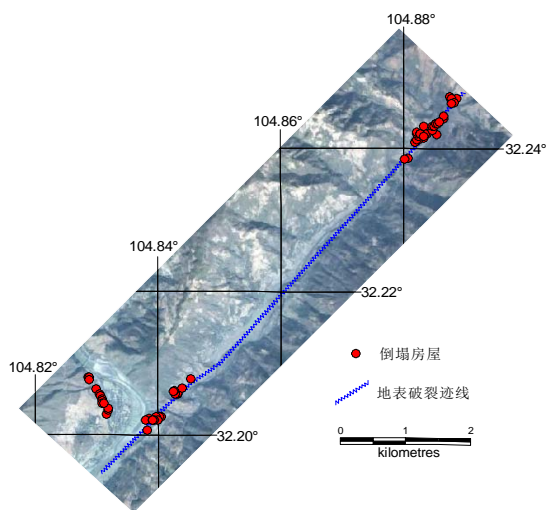
Figure 6. Distribution of collapse structure nearby the surface rupture zone in Nanba town

倒塌的特点就是整体坍塌。倒塌是房屋破坏最严重的一种，倒塌是地震建筑物震害表现出的最残酷一幕，倒塌直接导致大量人员伤亡^[7]。图 6 是南坝镇区域内倒塌房屋的分布图，下面列出的是部分倒塌房屋的照片(28, 29)。
