γ 油田嫩二底套损成因及防控措施研究

大庆油田有限责任公司第五采油厂, 黑龙江 大庆
Email: tanchang5c@petrochina.com.cn

Study on the Causes and Control Measures of Casing Damage in Nen II Bottom of γ Oilfield

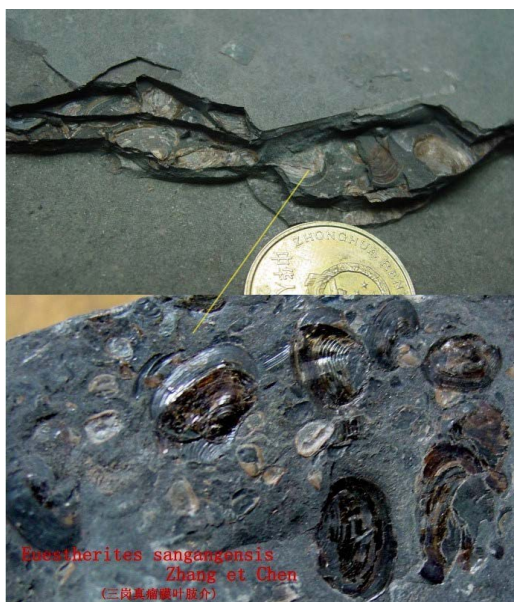
图 2. 嫩二底化石分布特征图

γ 油田嫩二段厚 200 m 左右, 为大段的黑色、灰黑色泥岩和页岩, 底部夹油页岩, 在全区稳定分布, 为大庆长垣一级标准层, 全层含介形虫、叶肢介和蚌化石(如图 2), 属姚家—伏龙泉沉积旋回, 沉积环境为深湖—较深湖相[11] [12]。
