The Research and Analysis of the Causes of Stall Accidents/Events of Airbus Series Aircraft Based on AD and SB

基于AD与SB空客系列飞机失速事故/事件原因研究分析

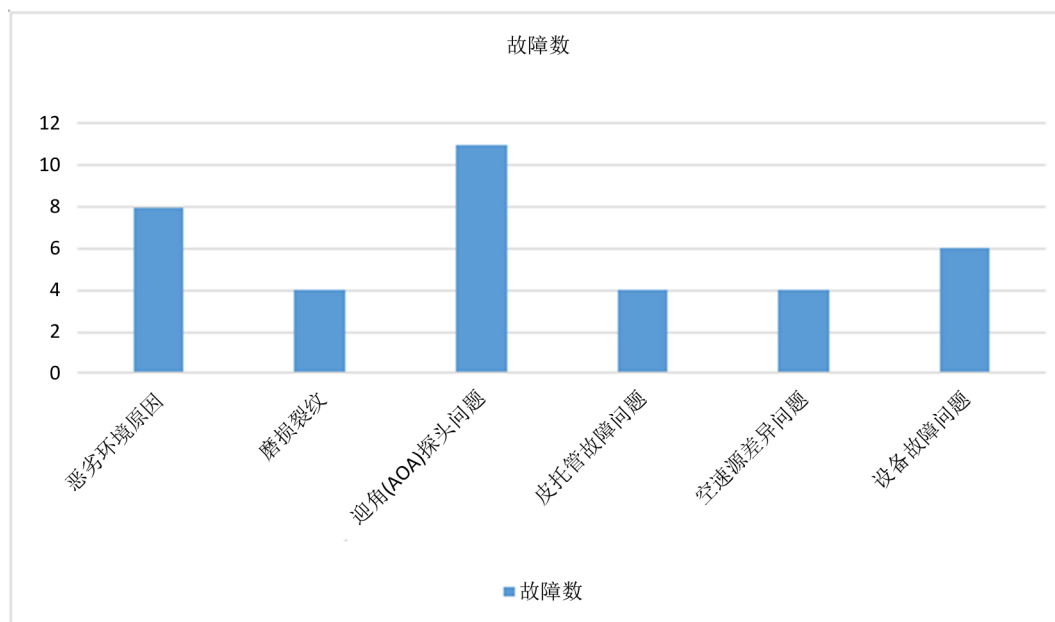
收集空客系列飞机失速相关 AD [5] (和 CAD [6]) 文件, 并对失速相关 AD 文件进行了研究分析, 发现空客系列飞机失速事件/事故的主要影响因素有 6 类: 1) 恶劣环境原因; 2) 磨损裂纹; 3) 迎角探头问题; 4) 皮托管故障问题; 5) 空速源差异问题; 6) 设备故障问题。对收集的 29 份空客系列飞机失速相关 AD 文件进行统计分析, 统计分布如图 1 所示。由图 1 可见, 迎角探头出现的问题最多, 达到了 11 起故障; 其次是恶劣环境原因引起的故障(事故), 共计有 8 起; 设备故障问题有 6 起; 磨损裂纹、皮托管故障问题、空速源差异问题引起的故障(事故)均为 4 起。

Figure 1. Statistical analysis of stall events/accident causes of airbus series aircraft based on AD
图 1. 基于 AD 的空客系列飞机失速事件/事故原因统计分析

对收集到的 AD 文件进行研究分析, 发现迎角探头出现的问题最多, 具体问题主要体现在: 1) 迎角 - 风标位置解算器的静子和转子部件之间有残余滑油造成迎角数据不准确, 这种残余滑油是由于在迎角解算器制造过程中机械加工滑油不正确的清洁造成, 低温时残余滑油变粘(典型的如在巡航时), 引起迎角风

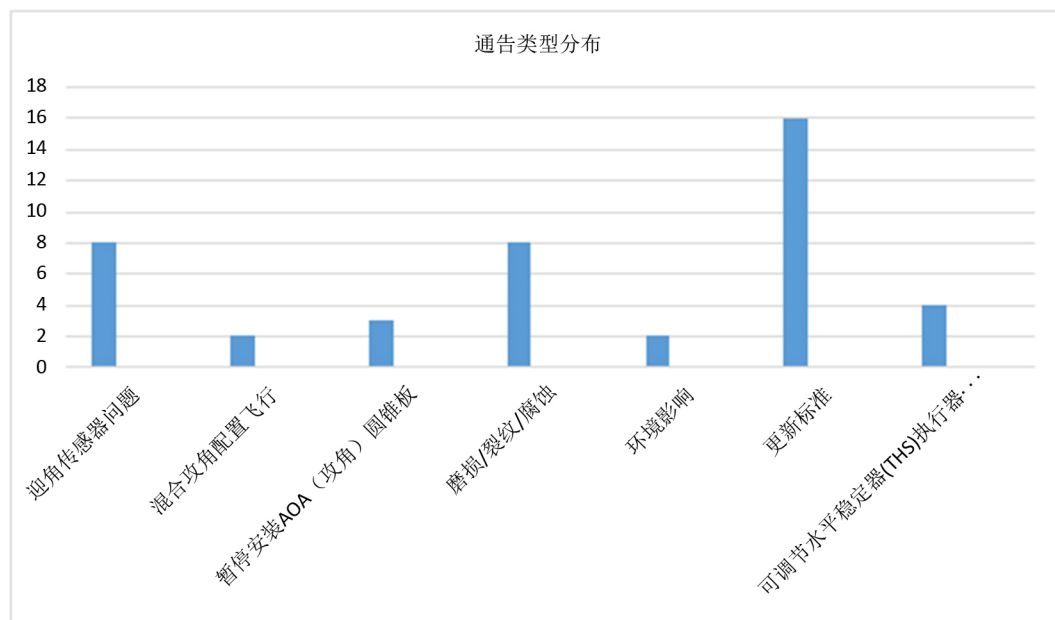
收集空客系列飞机失速相关的 SB [7]文件,对收集的 33 份相关 SB 文件进行了研究分析,得到空客公司针对飞机失速事件/事故的调查后发布的服务通告包括事故原因以及预防改善措施分别体现在以下 7 个方面:1) 迎角传感器问题;2) 混合迎角配置飞行;3) 暂停安装迎角圆锥版;4) 磨损/裂纹/腐蚀;5) 环境影响;6) 更新标准;7) 可配平水平安定面(THS)执行器故障。对收集的 33 份空客系列飞机失速相关 SB 文件进行统计分析,统计分布如图 2 所示。由图 2 可见,更新标准类报告发布最多,共发布了 16 次;其次是迎角传感器问题和磨损/裂纹/腐蚀问题,均发布了 8 次报告;可配平水平安定面(THS)执行器故障发布了 4 次报告。暂停安装迎角圆锥版发布了 3 次。混合迎角配置飞行和环境影响均发布了 2 次报告。由此我们可知更新标准是非常重要的一项预防和改善飞机发生失速事件的措施,同时迎角传感器问题和部件的磨损裂纹腐蚀是较为严重的故障类问题。

Figure 2. Statistical analysis of SB files related to stalls of airbus series aircraft

图 2. 空客系列飞机失速相关 SB 文件统计分析

了防止在大气数据/惯性基准单元(ADIRU)输出不稳定时飞机出现异常行为,重新定义了飞行控制主计算机(FCPC)2K2 硬件上的新标准 W12; 5) 为了将新发动机选件(NEO)调节用于飞行控制和当前发动机选件(CEO)改进,更新了了新升降舵副翼计算机系统(ELAC)标准(STD)。迎角传感器问题主要包括以下几个方面: 1) 加热元件的老化问题; 2) 迎角数据在飞行中的生产测试中的不准确性; 3) 改善冰晶环境下对迎角传感器的保护以满足结冰适航规定的符合性。磨损/裂纹/腐蚀问题主要由于: 1) RVDT 齿轮箱(5104GC/5105GC)的前起落架(NLG)齿轮环上的轮齿出现了磨损,同时,在 NWS 旋转套筒下发现了镀铬剥落和 NLG 主配件筒的大面积腐蚀; 2) 主起落架收放作动筒的活塞杆断裂; 3) 在全尺寸疲劳试验期间,在 FR47 左右上半径 48,000 次模拟飞行中发现裂缝。环境影响因素同样严重威胁到飞机的运行安全,主要体现在: 1) 恶劣天气条件下引起的发动机熄火; 2) 大量降雨条件下飞行时引起空速差异。此外,可配平水平安定面(THS)执行器的故障也是导致飞机失速的潜在因素。在可配平水平安定面(THS)执行器有一个滚珠螺母,它形成主要负载路径,螺母作为辅助负载路径。两者都在螺杆轴上运行。如果主负载路径发生故障,负载将转移到辅助负载路径。当加载辅助螺母时,由于材料特性,钛螺母和钢螺钉之间的摩擦力增加。THSA 辅助螺母如若不能按预期锁定 THSA,而是继续以高摩擦力运行。这会导致螺钉和辅助螺母损坏。如果 THSA 效率降低,则飞行控制主计算机(FCPC)检测次级负载路径的操作,使得超过位置误差监视阈值。如果这种情况仍未检测到,则主要负载路径故障可能导致螺钉和辅助螺母损坏,并且在极端情况下,导致执行器故障。为了改善迎角圆锥板对迎角传感器的影响,预防迎角传感器出现问题,空中客车发布公告要求暂停根据 OIT 编号 999.0086/12 安装 AOA (迎角)圆锥板,此改装要求去除圆锥板,并安装平板。此外,还需要更换存放在 2 号飞行套件中的 3 个迎角传感器保护罩。为了飞机迎角传感器工作的准确性与精确性,发布了服务通告允许航空公司以混合迎角配置飞行,提高飞机飞行安全。
