艰险山区铁路建设质量安全红线问题统计分析

由于艰险山区地形地质条件复杂, 艰险山区铁路建设常面临着桥梁隧道占比高、线路高差大、设施设备维护难度大等问题, 施工难度大、安全风险高。本文对成昆铁路复线米攀段和峨米段建设过程中的质量安全问题进行统计分析, 指出艰险山区铁路建设施工各阶段应重点关注的质量安全问题, 为艰险山区铁路建设质量安全管理提供借鉴。

Statistical Analysis on the Safety Events of Railway Construction in Mountainous Areas

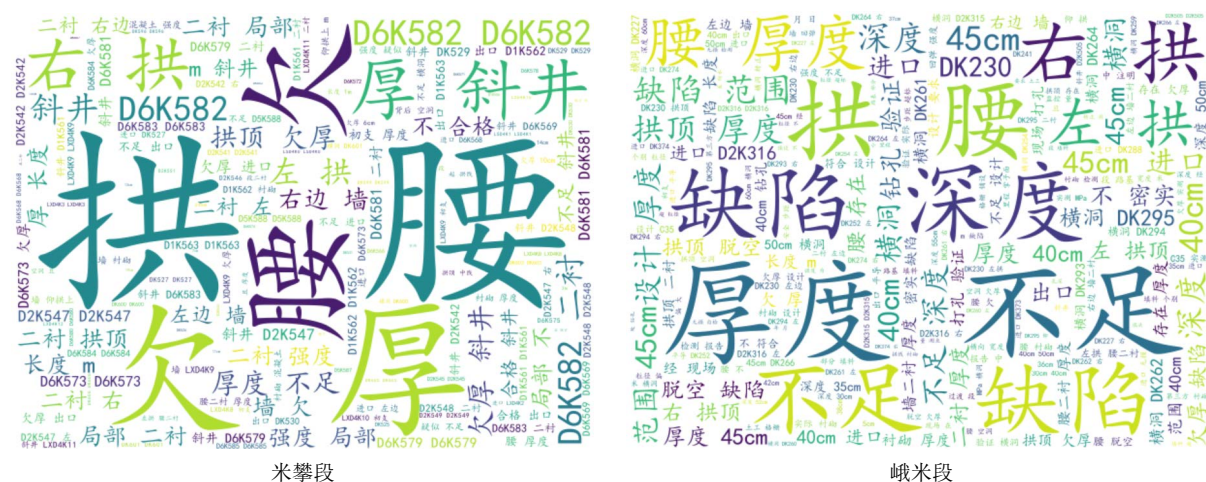
Figure 5. Safety events keywords of Engineering entities in Miyi-Panzhihua section and Emei-Miyi section of Chengdu Kunming Railway construction

图 5. 成昆复线米攀段和峨米段工程实体质量安全红线问题关键词

为了进一步地了解问题发生工点,我们对质量安全红线问题描述进行语义分析,绘制词云来直观展示质量安全红线问题的关键词频率出现频率,如图5所示。可以看出,米攀段问题常发工点为拱腰、斜井、拱顶,最主要的问题是衬砌厚度不足,较少存在脱空现象。峨米段问题常发工点为隧道拱腰、隧道进口、拱顶、横洞等,最主要的问题是衬砌厚度不足,部分工点存在衬砌不密实、脱空等现象。
