激光清洗技术对巴片与极柱焊接质量的影响研究

常州博瑞电力自动化设备有限公司, 江苏 常州

Impact Research of Laser Cleaning Technology on the Welding Quality of Busbar and Pole

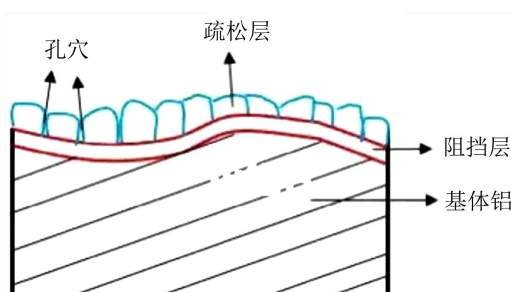
Figure 1. Schematic diagram of aluminum alloy oxide film structure

图 1. 铝合金氧化膜结构示意图

铝合金具有塑性高、抗腐蚀的功能特点，同时也是优良的导电、导热金属材料，在电化学储能行业常用于制造电芯极柱、壳体和巴片等。铝的化学活性高，经一系列暴露于自然环境的生产过程，其表面发生自然氧化形成厚度约 2~30 nm 的氧化膜[1]，该氧化膜表层结构疏松多孔，如图 1 所示，易吸收水分、油污和其他污染物；在后道的激光焊接过程中，因激光焊接熔池体积较常规熔化焊小很多，且深宽比很大，熔池冷却结晶速度极快，易形成密集的气孔缺陷，严重影响焊缝质量[2]。

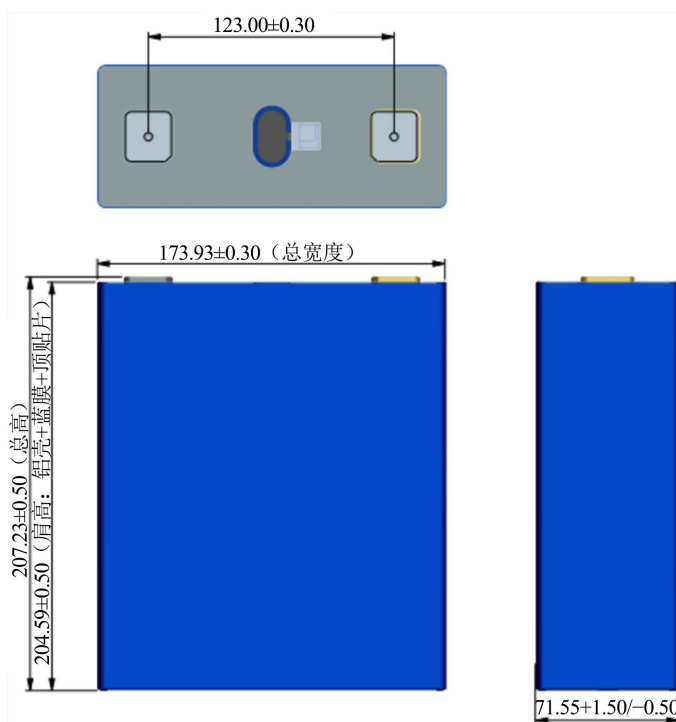
Figure 2. Appearance of cells and upper cover pole

图 2. 电芯外观和上盖极柱结构

使用单一品牌、同批次物料实验，品牌电芯极柱和定制巴片母材均为 1060 铝合金，主要化学成分如表 1 所示；品牌电芯外观和上盖极柱结构如图 2 所示，巴片为带有定位孔的几字形结构，且统一经过研磨表面预处理，批次、时效一致，如图 3 所示。

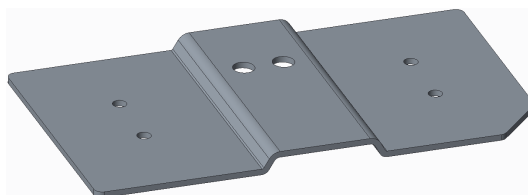
Figure 3. Zigzag busbar

图 3. 几字形巴片结构

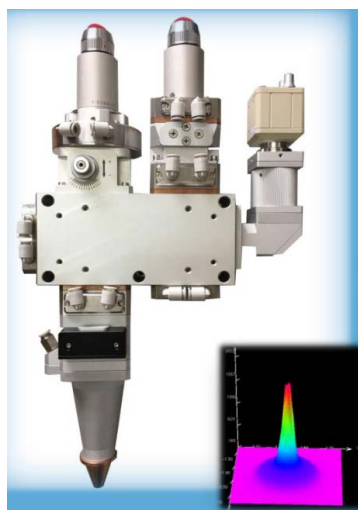
Figure 4. Laser welding equipment
图 4. 激光焊接设备

激光焊接设备型号 YLS-4000/2000-AMB-P, 具备将两种不同波长激光复合, 使两束激光的轴线在空间重合, 运用主波段激光深熔焊接、次波段激光预热缓冷并适度热传导焊接的复合焊功能, 产品示意如图 4 所示。

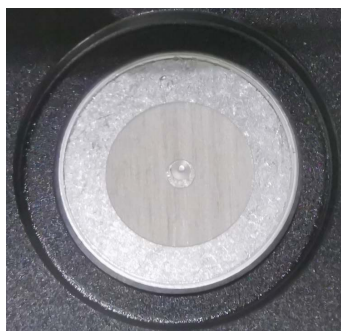
Figure 5. Pole state after laser cleaning

图 5. 激光清洗后的极柱状态

预处理措施仅用于电芯极柱上表面, 巴片正反双面维持来料状态、压缩空气除尘; 预处理措施分别为工业无尘擦拭纸蘸取无水乙醇擦拭、P800 金刚砂纸手工打磨和激光清洗, 擦拭和打磨措施是对整个极柱上表面, 而激光清洗仅限 $\phi 14$ mm 的圆形区域, 如图 5 所示。

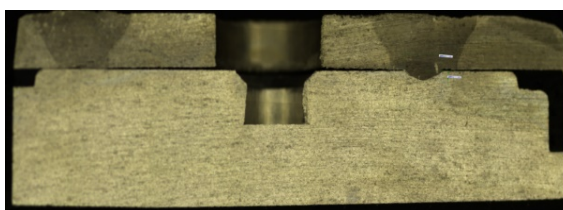
Figure 6. Lap joint profile

图 6. 搭接接头剖面结构

焊接接头为巴片和极柱形成的搭接接头，其剖面结构示意图见图 6，中间孔洞为巴片与极柱的定位孔，焊缝外观形态为图 7 所示的环焊缝。

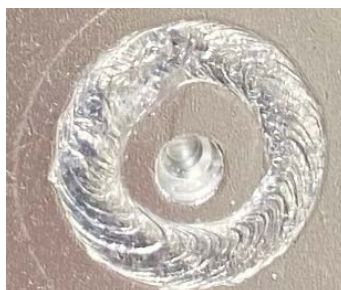
Figure 7. Weld morphology (top view)

图 7. 焊缝形态(俯视)

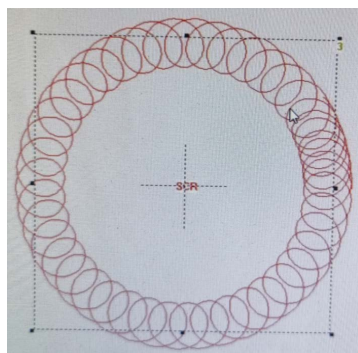
**Figure 9.** Welding trajectory line**图 9.** 焊接轨迹线

极柱预处理、巴片定位放置和激光焊接等工序均在自动化产线完成，其流转节拍为 45 s，即预处理完成后 90 s 便压装、施焊，工序流程如图 8 所示，焊接参数设定见表 3，焊接轨迹为外径 11.5 mm、中径 10.5 mm 的圆形螺旋线，如图 9 示意。

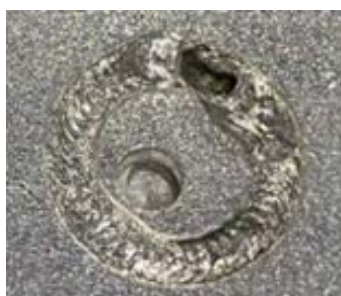
**Figure 10.** Weld surface hole defect**图 10.** 焊缝表面爆孔缺陷

激光焊接参数和设备经调实验证后,可以规避焊偏、虚焊、漏焊等常规缺陷,实验结果的判定仅关注表面气孔类缺陷和有效熔深、熔宽,经目视检查出现焊缝表面爆孔即为不合格,缺陷外观形貌如图 10 所示。针对出现爆孔缺陷的实验样件,进行剖切和宏观金相检查,要求有效熔深 0.8~2.0 mm、有效熔宽 ≥ 1.8 mm,有效熔深和熔宽示例见图 11。

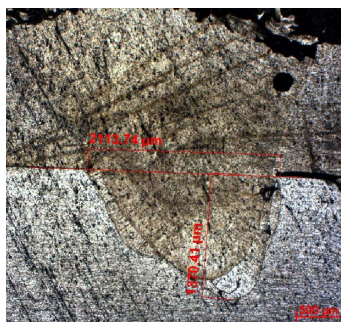
**Figure 11.** Effective penetration depth and width**图 11.** 有效熔深、熔宽示例

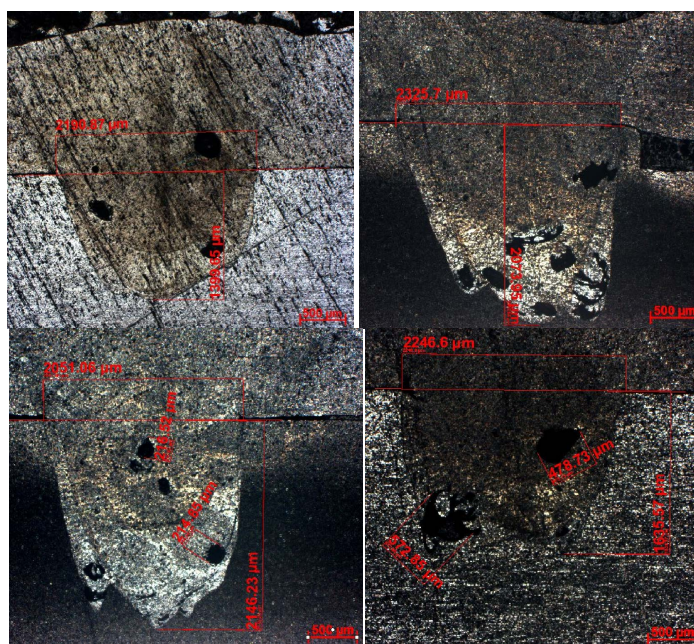
Figure 12. Macroscopic metallography of samples with hole defects

图 12. 部分爆孔缺陷试样的宏观金相

剖切 27 例存在焊缝爆孔缺陷的实验样件, 经宏观金相测定, 其有效熔深、熔宽均符合标准规范, 仅在焊缝内存在少量微小气孔, 部分缺陷试样如图 12 所示; 据此分析, 激光焊接熔深的大小主要与激光吸收率有关[7], 而巴片上表面经统一研磨、表面状态一致, 故激光吸收率、焊缝热输入理论一致, 过程中的气体析出、气孔形成对有效熔深和熔宽的形成无显著影响, 爆孔位置可经修复焊接后继续使用。
