Corrosion Resistance Test and Analysis of New Type Anticorrosive Coating Composite System

新型防腐涂料复合体系耐腐蚀性测试分析

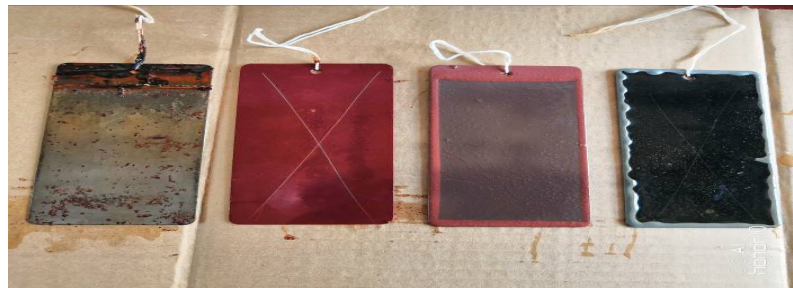
Figure 1. Corrosion of each test panel after immersed in oil-bearing produced water for 25 days (60°C)

图 1. 在含油采出水中浸泡 25 天各试板腐蚀情况(60°C)

序号	项目	1#钢板	2#钢板	3#钢板	4#钢板
1	含油采出水	表面出现锈蚀、有局部发黑现象	变化不明显、边缘处发生局部腐蚀现象	无变化	无变化
2	盐水	表面锈蚀严重	破损处腐蚀现象稍显严重	无变化	无变化
3	稀硫酸	钢板被反应掉	涂料脱落, 钢板被反应掉	划痕侧表面有小凸起	无变化

浸泡 25 天后实验钢板腐蚀情况见图 1、图 2、图 3。

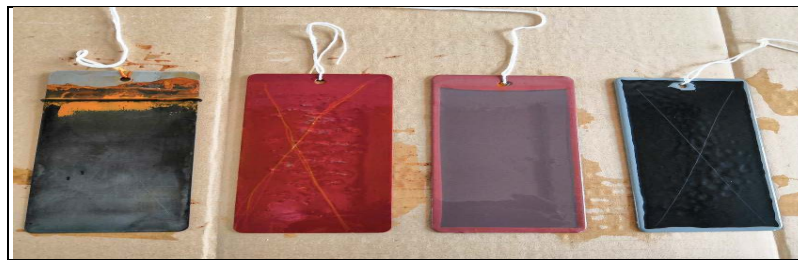
Figure 2. Corrosion of each test panel after immersed in salt water for 25 days (60°C)

图 2. 在盐水中浸泡 25 天各试板腐蚀情况(60°C)

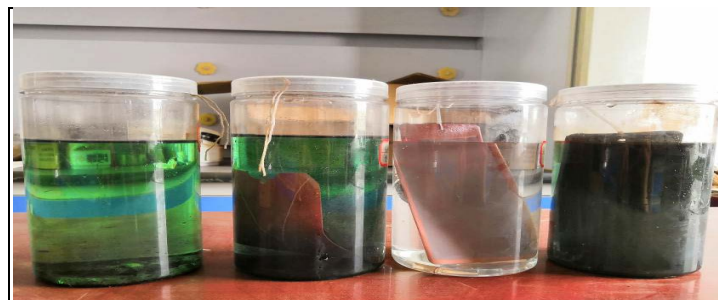
Figure 3. Corrosion of each test panel after immersed in dilute sulfuric acid for 25 days (60°C)

图 3. 在稀硫酸中浸泡 25 天各试板腐蚀情况(60°C)

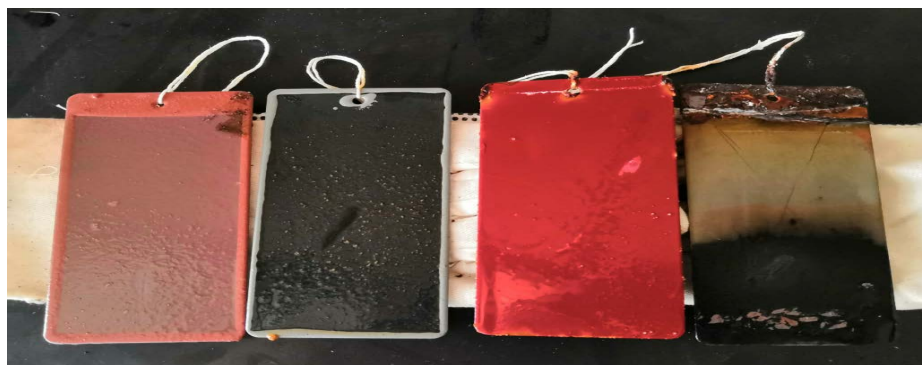
**Figure 4.** Corrosion of each test panel after immersed in oil-bearing produced water for 40 days (60°C)**图 4.** 在含油采出水中浸泡 40 天各试板腐蚀情况(60°C)

序号	项目	1#钢板	2#钢板	3#钢板	4#钢板
1	含油采出水	表面腐蚀发黑比较严重	破损处、边缘处腐蚀现象严重	无变化	无变化
2	盐水	表面腐蚀发黑非常严重	涂层失效, 钢板完全腐蚀	无变化	无变化
3	稀硫酸	钢板被反应掉	涂层软化, 钢板被反应掉	钢板被腐蚀掉, 只剩涂层, 涂层表面良好	无变化

浸泡 40 天后实验钢板腐蚀情况见图 4、图 5、图 6。

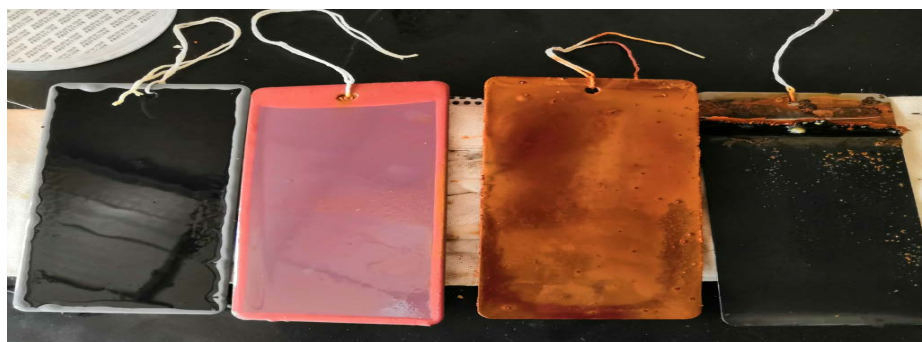
**Figure 5.** Corrosion of each test panel after immersed in salt water for 40 days (60°C)**图 5.** 在盐水中浸泡 40 天各试板腐蚀情况(60°C)

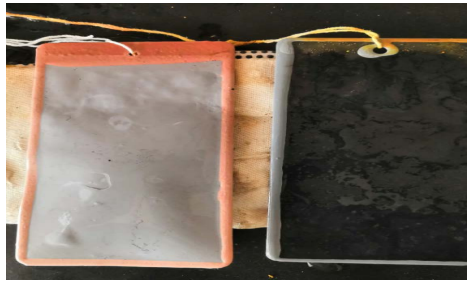
Figure 6. Corrosion situation of each test panel immersed in diluted sulfuric acid for 40 days (60°C)

图 6. 在稀硫酸中浸泡 40 天各试板腐蚀情况 (60°C)
