Discussion on Safety Management and Production Technology of Small Sulfur Recovery Device (“Three Simultaneous” Facilities)

Qingyang Petrochemical Branch of China National Petroleum and Gas Co., Ltd., Qingyang Gansu
Email: qylzy968@126.com

浅谈小硫磺回收装置(“三同时”设施)的安全管理及生产技术

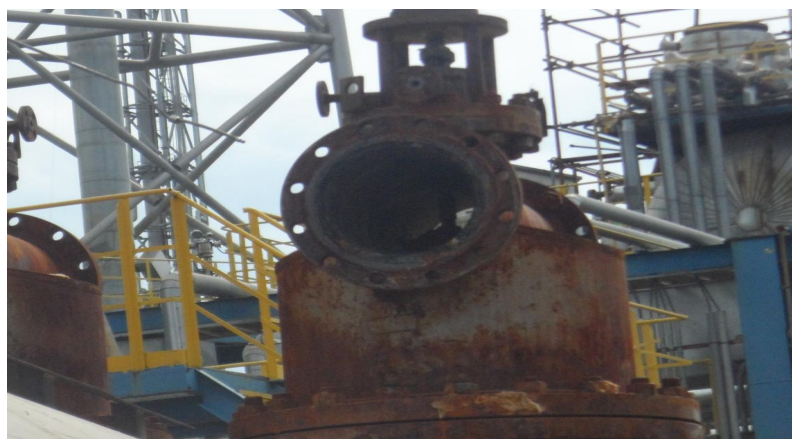
Figure 1. Below is the replacement of the high-temperature mixing valve removed

图 1. 更换拆除的高温掺合阀

根据高温掺合阀投入运行情况得知：高温掺合阀在联合装置的平均使用寿命为一年八个月，即二十个月，高温掺合阀在联合装置生产中是非常关键的特阀。

高温掺合阀受到冲刷腐蚀泄漏或不能正常运行时，将会影响到一、二级转化器温度，从而影响到硫磺装置正常操作或引起尾气SO₂超标事件发生。2015年9月联合装置开工投运至2017年5月(更换二级高温掺合阀)、9月(更换一级高温掺合阀)，在联合装置制切酸性气，制硫炉温度降至900℃时顺次更换了两个高温掺合阀。

下图1为更换拆除的高温掺合阀。

联合装置更换高温掺合阀，存在重大风险，属地单位提早向公司打报告，并经过逐级审批，做好高温掺合阀泄漏应急处置预案和应急处置操作卡及从编制目的、编制依据、组织机构(领导小组)及职责、工作原则、装置恢复生产及更换工作总体时间安排、工作程序及专业组职责(1、HSE安全综合组2、检维修更换组)、更换准备工作及更换工作程序(1、更换准备工作2、更换工作程序)、工作交接(1、运行部(生产单位)给检维修(承

在联合装置未停工的情况下, 几次成功更换高温掺合阀, 保证了公司及联合装置的安全长周期运行。

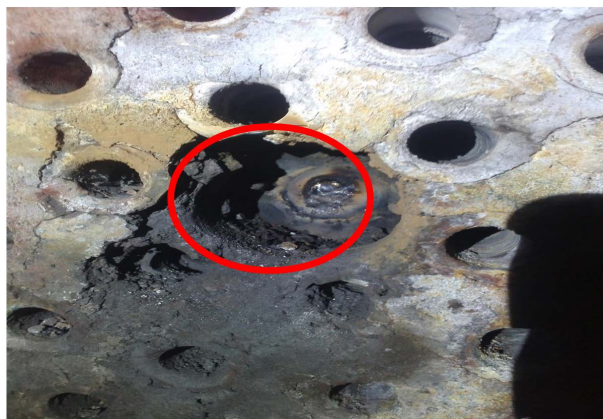
联合装置一级冷凝冷却器(位号 210-E101) (含高温掺合阀)由中国石油天然气第二建设有限公司于 2015 年 6 月 5 日生产出厂。在 3000 吨/年硫磺回收尾气升级达标治理改造时由中国石油天然气第一建设有限公司于 2015 年 9 月 7 日安装投用，连续运行 166 天，于 2016 年 2 月 20 日出现管束腐蚀泄漏。如图 2 一冷前端管束泄漏；如图 3 一冷后端管束泄漏。

Figure 2. 1 leakage of cold and front tube bundle
图 2. 一冷前端管束泄漏

当碳钢温度 > 260℃ 腐蚀逐渐显露，当 > 310℃ 时，腐蚀加快。

装置停工，经过对一级冷凝冷却器前后端管板修补后，联合装置开工，恢复生产。

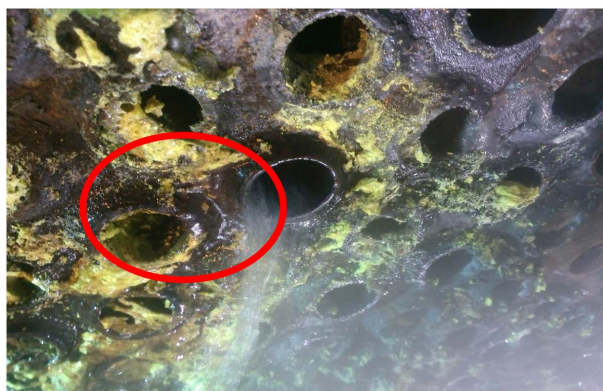
Figure 3. 1 leakage of cold and end tube bundle
图 3. 一冷后端管束泄漏

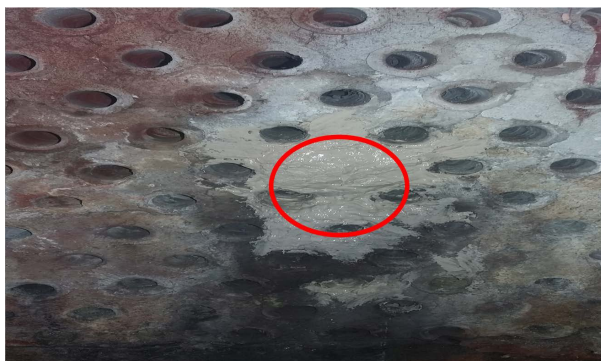
Figure 4. After repairing the end tube plate of a cold front and rear bundle

图 4. 一冷前端管束端管板修补后

图 4 一冷前端管束端管板修补后；图 5 一冷后端管束端管板修补后。

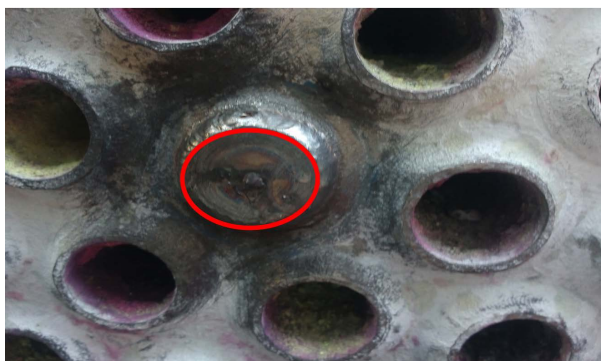
Figure 5. After repairing the end tube plate of a cold and rear end bundle

图 5. 一冷后端管束端管板修补后

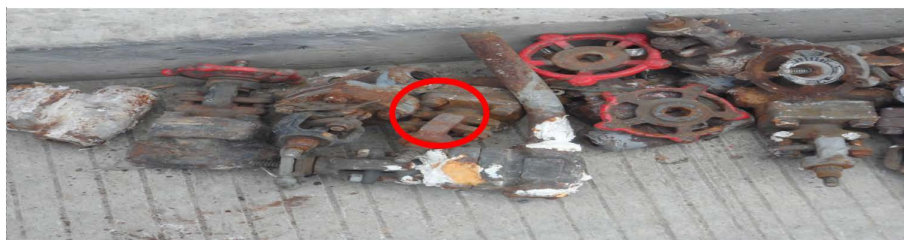
尾气中 SO_2 量超标，造成对急冷塔体和急冷水泵叶轮的腐蚀，我们设置 $\text{H}_2\text{S}/\text{SO}_2$ 比值分析仪、 H_2 在线分析仪，通过控制 SO_2 量，还在急冷水系统设置在线 PH 值检测仪，发现急冷水 PH 值下降时立即注入氨水溶液，以控制急冷水 PH 值呈微碱性，杜绝该类腐蚀发生[4]。拆除下尾气处理部分被腐蚀掉的阀门见图 6 拆除下尾气处理部分被腐蚀掉的阀门。

Figure 6. Removing the corroded valve from the exhaust gas treatment

图 6. 拆除下尾气处理部分被腐蚀掉的阀门

硫酸露点腐蚀 $<110^\circ\text{C}$ ，低于露点 $20^\circ\text{C}\sim 45^\circ\text{C}$ 时腐蚀更快。

经过以上的具体案例，我们对联合装置加强操作上的严加管控，使 H_2S/SO_2 比值、急冷水 PH 值始终保持正常，严格执行工艺指标操作。

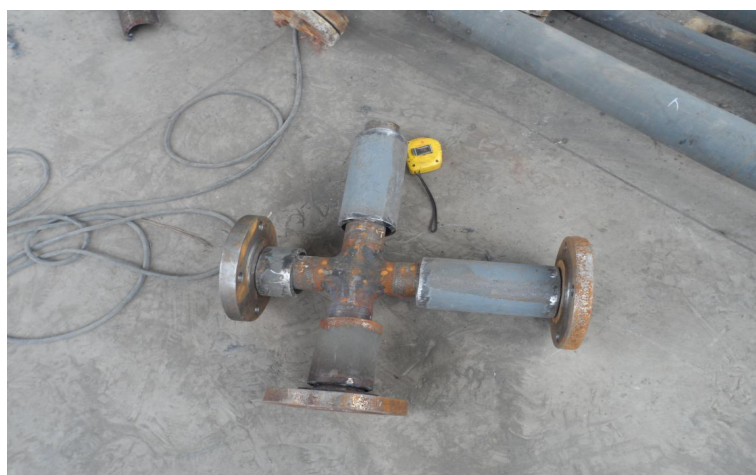
从一个伴热线阀门使用过程中出现漏点的处理，到处理主要物料运行的问题，我们总是要按严格的程序进行；从不终断对装置设施腐蚀的检测工作；对酸性气管线、液硫管线设施的伴热使用情况长期跟踪检查；硫磺装置酸性气及液硫管线都设有低压蒸汽加热套管，对这些蒸汽加热套管，不但在施工安装时要严把内外套管的施工质量关，而且在安装结束三查四定、气密过程中，做好检查验收记录，保证逐段、逐节和相接法兰处的试压、试漏合格。见图 7 正在施工制作的夹套管道。

Figure 7. Jacket pipe under construction
图 7. 正在施工制作的夹套管道
